T.C.
KÜLTÜR VE TURİZM BAKANLIĞI
EDİRNE KÜLTÜR VARLIKLARINI
KORUMA BÖLGE KURULU
K A R A R

Toplantı Tarihi ve No : 22.05.2019-310
Karar Tarihi ve No : 22.05.2019-5985

AVRUPA KONSEYİ	KÜLTÜREL VARLIKLARI KORUMA ENVANTERİ K.V.K.E		ANIT	ENVANTER NO:
TÜRKİYE	KÜLTÜR VE TABİAT VARLIKLARINI KORUMA GENEL MÜDÜRLÜĞÜ			HARİTA NO:
İl: Kırklareli	İlçesi: Merkez	MAHALLE-KÖY veya MEVKİİ: Camikebir		Kadastro Pafta: - Ada: 718 Parsel: 18
ADI: Kuyu				DÖNEMİ: 19. yy sonu 20. yy başı

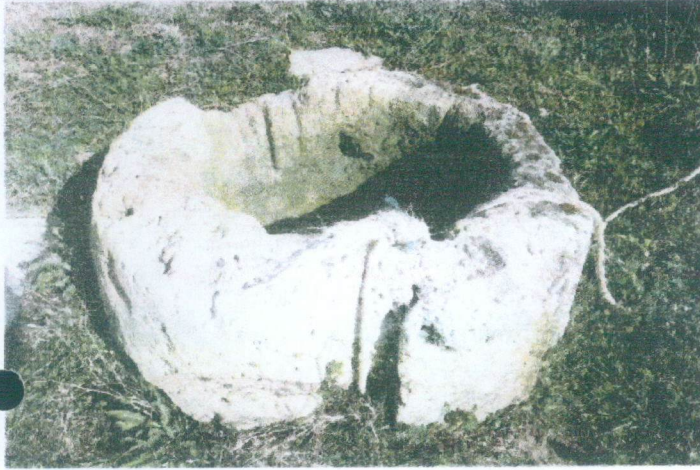
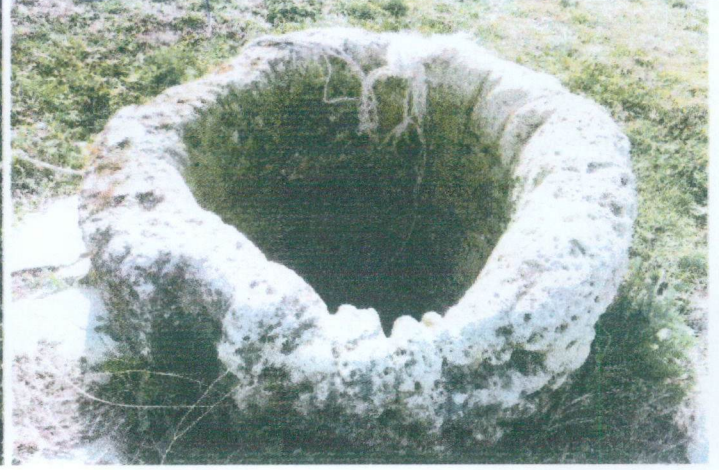
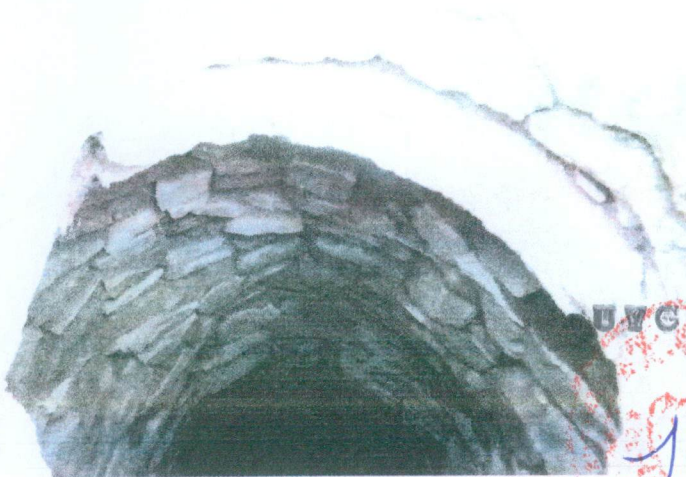
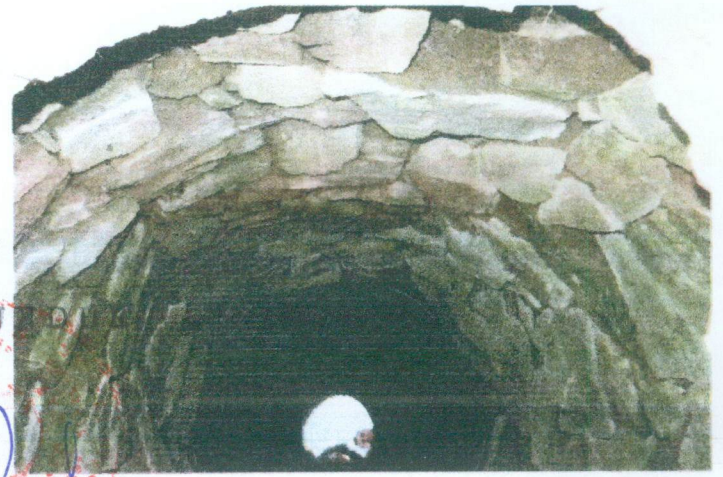
GENEL TANIM: Kırklareli İl, Merkez İlçesi, Camikebir Mahallesi, 718 ada 18 parselde yer alan kuyu, kabovonu taş malzeme ile hatışız olarak örülmüş olup yaklaşık 1m çapında ve 5-6 m derinliktedir. Kuyu ile üzerindeki bilezik taşı arasında betonarme bağlayıcı kullanılmış olması kuyunun yakın bir zamanda sağlamlaştırma için elden geçmiş olabileceğini ya da bilezik taşının buraya başka bir yerden taşınmış olabileceğini düşündürmektedir. Kuyu bileziğinin üzerinde kullanıma bağlı derin aşınmalar ve ip izleri bulunmaktadır.

SİMDİKİ DURUMU: İçerisinde su bulunan kuyu günümüzde halen kullanılmaktadır.

GÖZLEMLER: Kuyu bileziğinin üzerinde kullanıma bağlı derin aşınmalar ve ip izleri bulunmaktadır.

ÖNERİLEN KORUMA: Mevcut haliyle yerinde korunması veya betonarme bağlayıcı kullanılarak tiftirilmiş kuyu bileziğinin uygun bir yerde korunarak sergilenmesi.
