T.C.  
KÜLTÜR VE TURİZM BAKANLIĞI  
İZMİR 2 NUMARALI KÜLTÜR VARLIKLARINI  
KORUMA BÖLGE KURULU  
KARAR

KARAR TARİHİ VE NO : 26.06.2019-11431

İzmir İli, Dikili İlçesi, Bademli Mahallesi Kentsel Sit Alanında şahıs mülkiyetinde kalan taşınmazlardan 284 ada, 7 parseldeki 2(iki) katlı konut yapısının; 279 ada, 1 parseldeki 2(iki) katlı konut yapısı ve müstemilatının; 290 ada 24 parselin 2863 Sayılı Kanun kapsamında korunması gerekli taşınmaz kültür varlığı olarak tescil edilmesine, yapı gruplarının 2.(ikinci) grup olarak belirlenmesine, kararımız eki tescil fişlerinin uygun olduğuna,

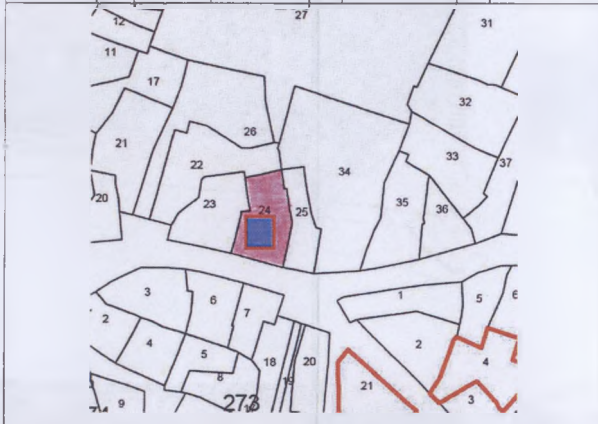
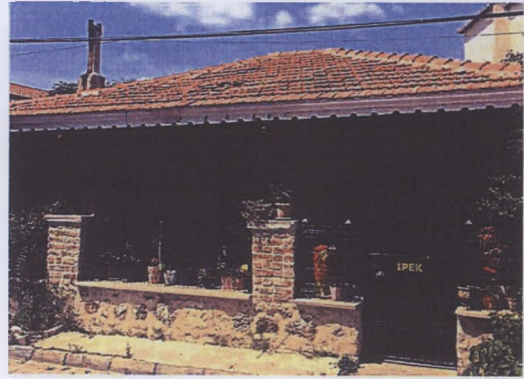
**Gözlemler:** Esaslı onarım kapsamında bazı değişiklikler yapılmış olmakla birlikte ana yapı özgünlüğünü korumuştur. Yapı adasında silueti korumak açısından yapının tescilli önem taşımaktadır.

**Yapılan Onarımlar:** Kapı pencere doğramaları, çatı yenilenmiştir. Giriş kapısının bulunduğu cephede muhtes bir sundurma eklenmiştir.

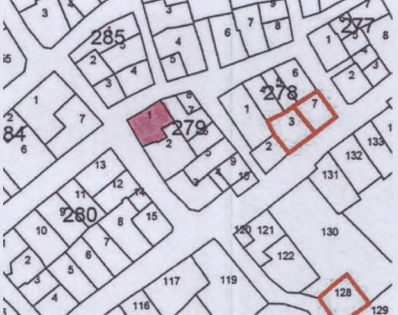
<b>Gözlemler:</b> Yapı özgün durumunu korumuştur. Ahşap kapı, pencere doğramaları, iç mekanda ahşap tavan ve taban döşemesi, alaturka kiremit örtülü çatısı özgündür. Dönem yapısı olan konutun esaslı onarıma ihtiyacı bulunmaktadır. Yapının esaslı onarıma yönelik rölöve, restitüsyon ve restorasyon projeleri hazırlanmalıdır.

<b>Bugünkü Sahibi:</b>		Özel mülkiyet		<b>Bakımından sorumlu olması gereken kuruluş:</b> İzmir Büyükşehir Belediyesi, Dikili Belediyesi, Şahıs							
<b>Yapılan Onarımlar:</b> Yapıda herhangi bir onarım gözlemlenmekle birlikte, özellikle üst katta çatı altında derin çatlaklar olduğu ve çatının içe doğru çöktüğü görülmüştür.											
<b>Ayrıntılı Tanım:</b> Parsel üzerinde ana yapı ve tek katlı yığma müstemilat yapısı bulunmaktadır. Kargir yapım tekniğinde zemin+tek kat olarak inşa edilen ana yapı dikdörtgen planlıdır. Yapının içine girilememekle birlikte, dışarıdan görülebildiği kadıyla zemin katta; bir oda, hol ve üst kata geçişi sağlayan ahşap merdiven bulunmaktadır. Ahşap merdivenler üst katta oda/odalara açılmaktadır. Üst katta bulunan ve fotoğraflanabilen odanın tavan ve taban döşemeleri ahşap malzemedendir. Dört yöne eğimli kırma çatı alaturka kiremit örtülü olup, iki sıra tuğla silmelidir. Ana yapının ahşap kapı pencere doğramaları özgündür. Pencere açıklıkları dikdörtgen formudur. Avlulu kargir yapının müstemilatına bahçe içinde bulunan ahşap kapıdan sağlanmaktadır. Müstemilatın üzeri tek yöne eğimli marsilya kiremitle örtülüdür. Ana yapı ve müstemilat metruk durumdadır. Mahalli, malzeme, yapım tekniği bakımından özellik gösteren yapı, kent ve çevre kimliğine katkıda bulunmaktadır.				<b>Teknik bilgiler:</b>
