**KÜLTÜR VE TURİZM BAKANLIĞI
İZMİR 2 NUMARALI KÜLTÜR VARLIKLARINI
KORUMA BÖLGE KURULU
KARAR**

KARAR TARİHİ VE NO : 15.11.2019-12103

Manisa ili, Salihli ilçesi, Poyraz mahallesinde, özel mülkiyetteki tapunun 179 ada 55 parselinde 2863 sayılı kanunun 6. Maddesi kapsamında kültür varlığı özelliği taşıdığı Kurul Müdürlüğü uzmanlarınca tespit edilen taşınmaza ilişkin 2863 sayılı Kanunun 7. Maddesi gereği istenen kurum görüşü yazısı, iletilen kurum görüşleri; Kurul Müdürlüğü uzmanlarınca hazırlanan 14.11.2019 tarihli ve 504653 sayı ile kayıtlı rapor okundu, ekleri incelendi, yapılan görüşmeler sonunda;

AVRUPA KONSEYİ	Doğal Ve Kültürel Varlıkları Koruma Envanteri D.K.C.K.E		KÜLTÜR VARLIĞI	Envanter No: 45.00.5.0
TURKIYE	Kültür Varlıkları ve Müzeler Genel Müdürlüğü			Harita No:
İli: MANISA	İlçesi: SALIHLI	Mahalle Köy: POYRAZ	KORUMA DERECESESİ	1. Grup Yapı
SOKAK : -	Pafta : Ada :179	Parsel :55		2. Grup Yapı
Adı: KONUT	Yaptıran: -	Yapan: -	Mimari Çağı:	
	Yapım Tarihi:	Kitabe: -	Vakfiye:-

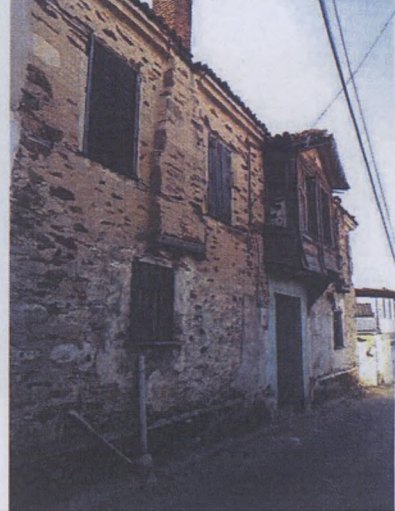
Fotoğraf

Gözlemler: Günümüzde konut olarak kullanılan yapının ahşap cumba kısmında bozulma ve malzeme eksilmelerinin olduğu, çatının bakıma ihtiyacı olduğu ve dış duvarlardaki sıva malzemelerinde bozulmalar gözlenmiştir.
