T.C.
KÜLTÜR VE TURİZM BAKANLIĞI
DIYARBAKIR KÜLTÜR VARLIKLARINI
KORUMA BÖLGE KURULU
KARAR

Toplantı Tarihi ve No :08.07.2020-296
Karar Tarihi ve No :08.07.2020-7664
Dosya No :23.00.280

08.07.2020 tarih ve 7664	
		Sayılı Karar Eki dir.

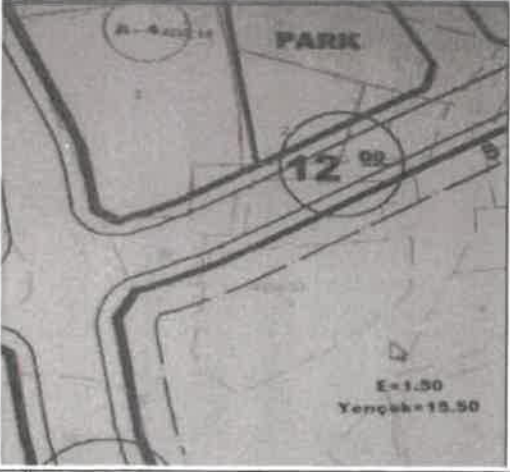
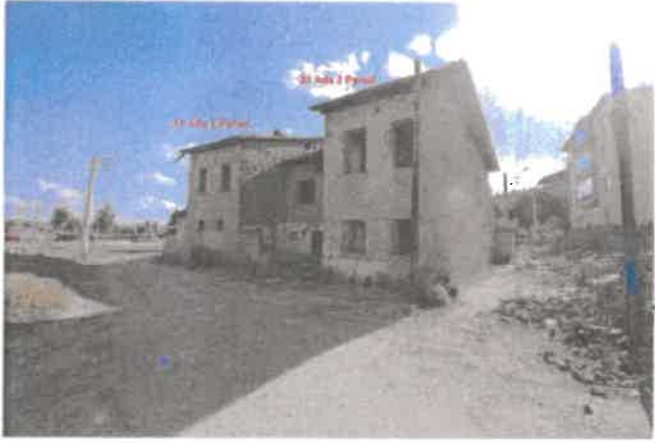
GOZLEMLER:			
BUGÜNKÜ SAHİBİ: özel mülkiyet		BAKIMINDAN SORUMLU OLAN:	
YAPILAN ONARIMLAR:			
AYRINTILI TANITIM: Yapı; 33 ada 1 no.lu parselin kuzey bitişiğinde 33 ada 2 no.lu parselde Kerpiç malzemedden, avlulu, Z+1 katlı, kırma çatılıdır. Yerinde yapılan incelemelerde yapının metruk durumda olduğu, tehlike arz ettiği ve yapı içerisinde kaçak kazı çukurları olduğu tespit edilmiştir. Yapının bir doğuda biri kuzeyde olmak üzere iki adet girişi mevcuttur.

Yapının kuzey cephesinde bulunan dikdörtgen açıklıktan avluya girilmektedir. Avlunun güneydoğu köşesinden yapının zemin katına geçilmektedir. Avlunun güneybatı köşesinde merék ve ahır yer almaktadır. Bu bölümde (merék ve ahır) yaklaşık 1.5 metre derinlikte kaçak kazı çukuru tespit edilmiştir. Merék bölümünde kapatılmış olan ocaklık nişi yer almaktadır. Merék ve ahır bölümünün ahşap kiriş üzeri düz dam örtüsünde yer yer çökmeler mevcuttur. Yapının zemin katında dikdörtgen planlı bir oda, kiler, tuvalet, banyo ve mutfak yer almaktadır. Zemin katının; yapının doğu cephesinde ikinci bir girişi mevcuttur. Zemin kat kiler bölümünde küçük bir kaçak kazı çukuru tespit edilmiştir.			
Yapının birinci katına avlunun doğusunda bulunan betonarme merdiven ve zemin katta büyük bölümü yıkılmış durumda olan ahşap merdiven ile çıkılmaktadır. Yapının birinci kat sofanın kuzeyinde biri kare planlı, biri dikdörtgen planlı iki oda bulunmaktadır. Yapının zemin kat ile bağlantısının sağlandığı ahşap merdiven bu iki oda arasında yer almaktadır. Sofanın doğusunda ve güneyinde kare planlı üç oda yer almaktadır. Metruk durumda olan yapı içerisinde yapılan incelemelerde yapıda bulunan pencere kasalarının tamamının söküldüğü, yapı içerisinde kaçak kazı yapıldığı ve ahır bölümü üst örtüsünde yer yer çökmelerin olduğu tespit edilmiştir.

-Yapı içerisinde bulunan kaçak kazı çukurlarının İlgili Müze Müdürlüğü denetiminde kapatılmasına, sonrasında hazırlanacak bilgi, belge ve fotoğrafların Kurulumuza iletilmesine,

-Mevcut haliyle tehlike arz eden yapıya yönelik gerekli güvenlik önlemlerinin ilgili idarelerce ivedilikle alınması ve tehlike arz eden korunması gerekli taşınmaz kültür varlıklarının korunması ve onarılmasına yönelik Diyarbakır Kültür ve Tabiat Varlıklarını Koruma Bölge Kurulu'nun 14.04.2010 tarih ve 2997 sayılı genel kararı doğrultusunda hareket edilmesine;

-Yapının kapsamlı onarımına temel oluşturacak rölöve, restitüsyon ve restorasyon projelerinin ivedilikle hazırlanarak Kurulumuza iletilmesine karar verildi.
