T.C.
KÜLTÜR VE TURİZM BAKANLIĞI
DİYARBAKIR KÜLTÜR VARLIKLARINI
KORUMA BÖLGE KURULU
KARAR

Toplantı Tarihi ve No. : 20.08.2020-299
Karar Tarihi ve No. : 20.08.2020-7719
Dosya No :72.05.34

| ADI : ARZIVİNK KİLİSESİ | YAPTIRAN: | YAPAN: | ÇEVRESEL 1 2 3 |

BATMAN
SASON
ÇAKIRPINAR
ARZIVİNK KİLİSESİ VE KORUNMA ALANI

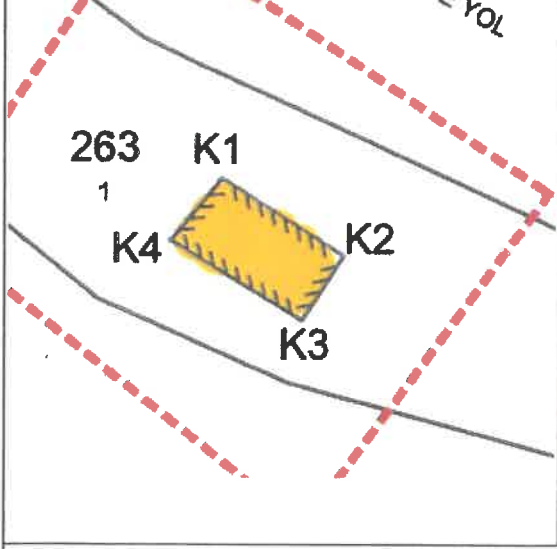
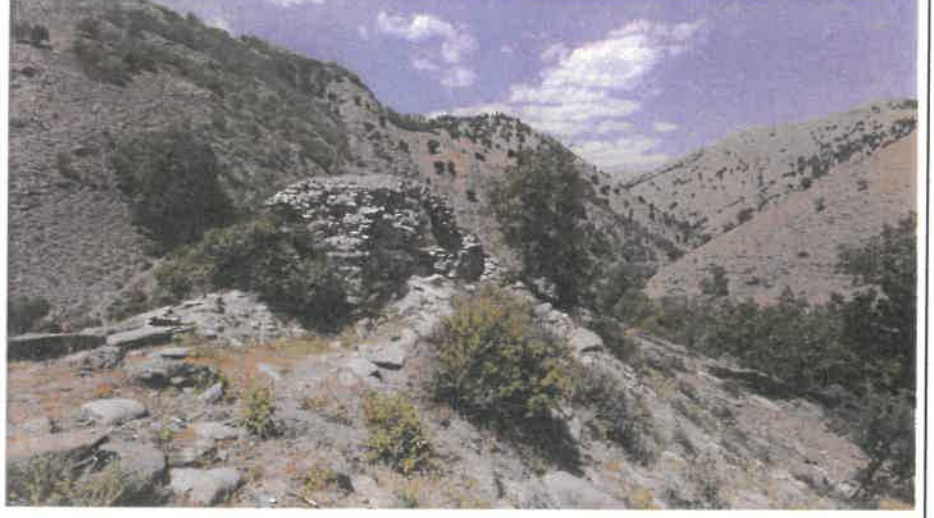
| KORUNMUŞLUK DURUMU: orta | TAŞIYICI YAPI: orta | CEPHE DURUMU: orta | ÖRTÜ DURUMU: orta | İÇ YAPI DURUMU: orta | BEZEME DURUMU: - | RUTUBET DURUMU: - |

GÖZLEMLER: Korunması gerekli taşınmaz kültür varlığı özelliği göstermektedir.

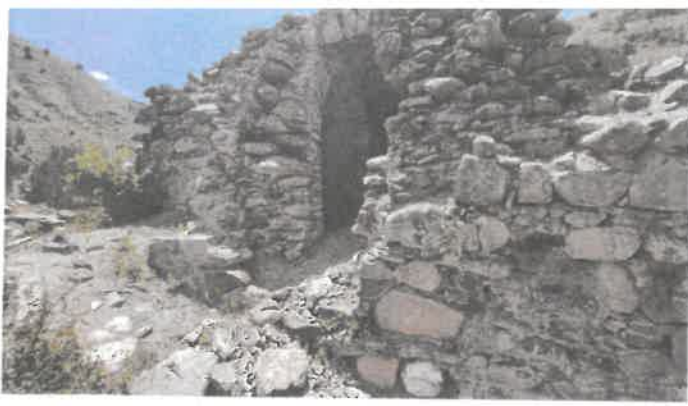
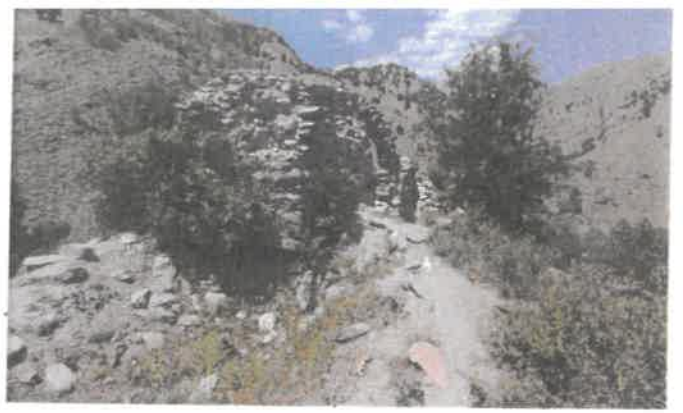
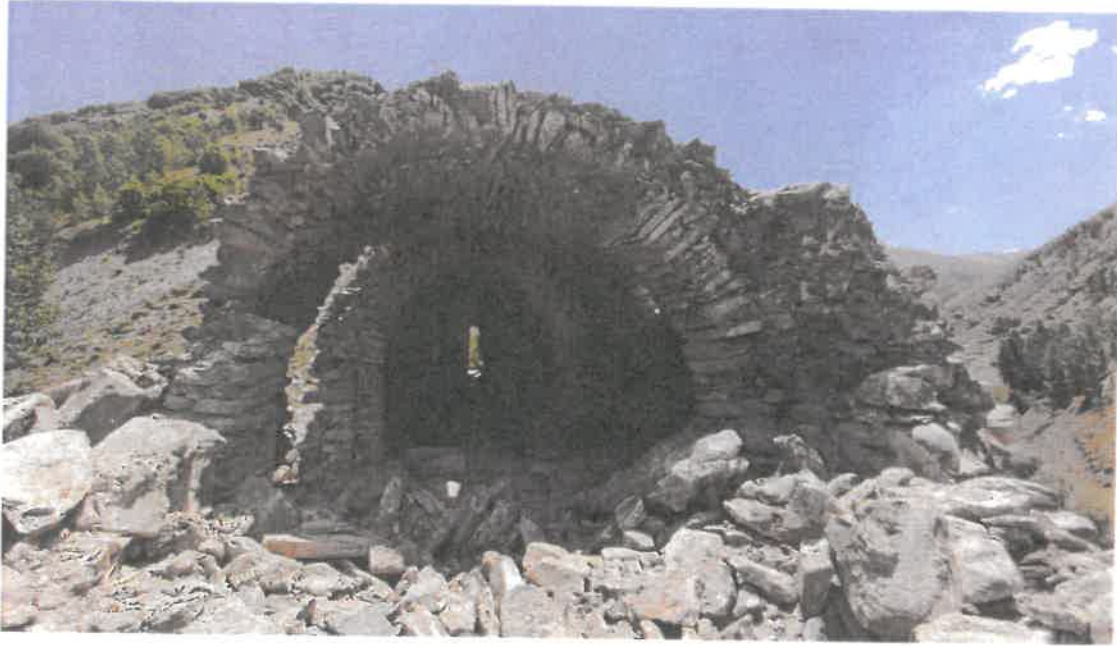
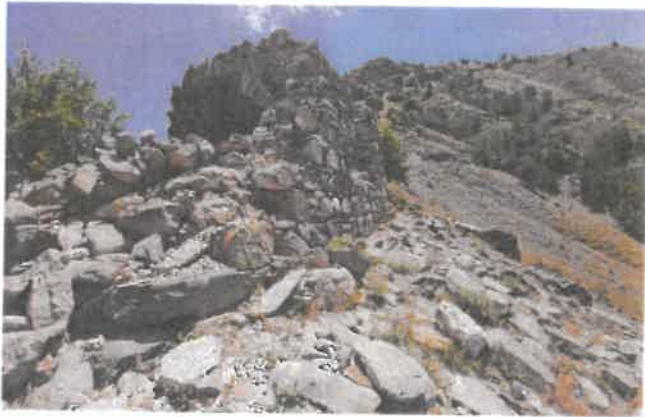
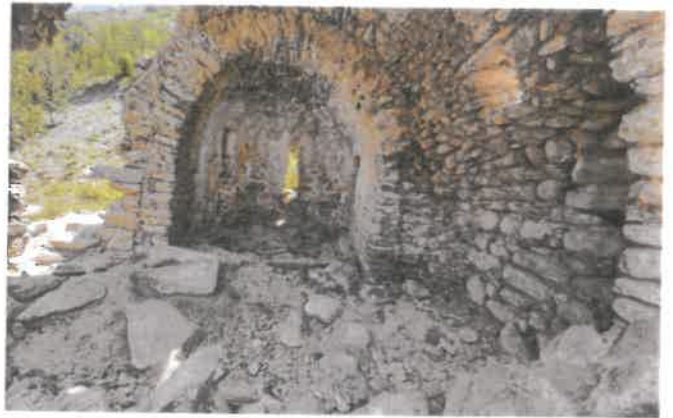
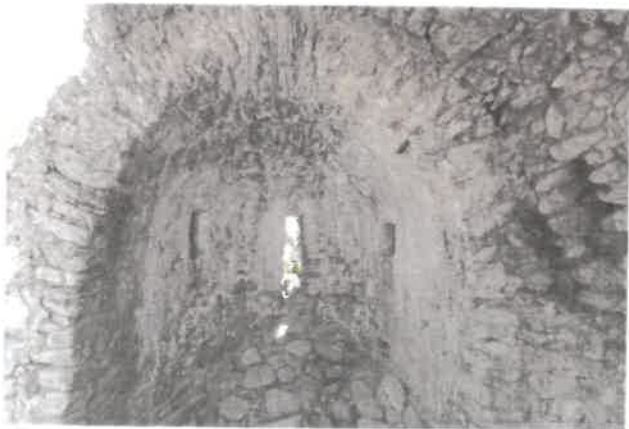
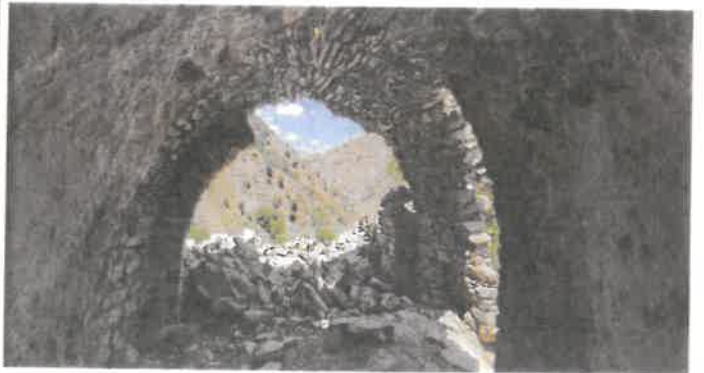
AYRINTILI TANITIM: Küçük ölçülerde tutulmuş olan kilise, genel olarak doğu-batı yönde dikdörtgen planlıdır. Genel olarak yassı iri kırma taş malzemeye ile inşa edilmiş olan yapıda kısmen dere taşı da kullanılmıştır. Günümüzde bazı kısımları yıkılmış olan yapı, oldukça bakımsız ve metruk haldedir. Batısında doğu-batı yönde dikdörtgen planlı tek neften oluşan naos bölümü ile doğuda yarım daire planlı apsisin oluşan bir plan şemasına sahiptir. Yapının üst örtüsü içten tonoz, dıştan düz dam şeklindedir. Naos ve apsis bölümü, yassı taşlarla oluşturulmuş yuvarlak bir kemerle ayrılmıştır. Naos bölümünde, biri hemen apsisin önünde diğeri de batı duvarına yakın konumda olup, kuzey ve yöney duvarlarına yaslanan ve yine yassı taşlarla oluşturulmuş iki adet yuvarlak formlu destek kemeri bulunmaktadır. Apsisin doğu duvarında mazgal formlu küçük bir pencereye ve bunun iki yanında birer adet küçük mumluk nişlerine yer verilmiştir. Yapının giriş kapısının yer aldığı tahmin edilen batı cephe duvarlarının tamamı ve bu bölümdeki üst örtünün bir bölümü ile kuzey cephe duvarlarının orta bölümünün bir kısmı yıkılmıştır. Giriş kapısının, günümüzde tamamen yıkılmış olan batı cephesinin ortasında olduğu tahmin edilmektedir. Yapının dış cephe duvarlarının bazı bölümlerinde de taşların döküldüğü gözlemlenmiştir. Kilisenin içi ve çevresi yıkılan kısımlara ait taş ve molozlarla dolmuştur. Yapıda herhangi bir süsleme unsuruna yer verilmemiştir. Üzerinde herhangi bir inşa kitabesi bulunmamaktadır.

-Mevcut haliyle harap durumda olan Arzıvink Kilisesi'yle ilgili gerekli güvenlik önlemlerinin ilgili birimlerce alınmasına, yapının kapsamlı onarımına temel oluşturacak rölöve, restitüsyon ve restorasyon projelerinin ilgili birimlerce hazırlanarak Koruma Bölge Kuruluna iletilmesine karar verildi.
