**T.C.**  
**KÜLTÜR VE TURİZM BAKANLIĞI**  
**DIYARBAKIR KÜLTÜR VARLIKLARINI**  
**KORUMA BÖLGE KURULU**  
**KARAR**

**Toplantı Tarihi ve No : 25.11.2020-306**  
**Karar Tarihi ve No : 25.11.2020-7897**  
**Dosya No : 21.00.1932**

Diyarbakır İli, Merkez, Sur İlçesi, Kentsel Sit Alanı ve Sur Koruma Amaçlı İmar Planı içinde kalan, Melikahmet Mahallesinde yer alan, tapunun 322 ada, 108 no.lu parselinde kayıtlı, özel mülkiyete ait konutun, tescil talebine ilişkin; Cemile OTURMAK' ın 27.10.2020 tarihli başvurusu, Diyarbakır Kültür Varlıklarını Koruma Bölge Kurulu Müdürlüğü'nün 12.11.2020 tarihli ve E.857732 sayılı yazısı ile Diyarbakır Valiliği Çevre ve Şehircilik İl Müdürlüğü'nden Kurum görüşünün istenmesi, Diyarbakır Valiliği Çevre ve Şehircilik İl Müdürlüğü'nün 17.11.2020 tarih ve E.21104 sayılı yazısı ile Kurum görüşünün belirtilmesi, Diyarbakır Kültür Varlıklarını Koruma Bölge Kurulu Müdürlüğü'nün 19.11.2020 tarih ve E.478942 sayılı uzman raporu okundu. Ekleri ve konuya ilişkin bilgi, belgeler incelendi. Yapılan görüşmeler sonunda;

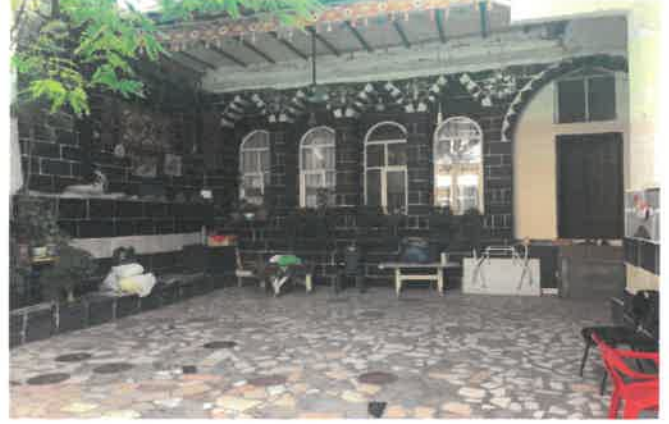
FOTOĞRAF:

**GÖZLEMLER:** Konutun güney kanadı yerel mimari özelliklerini büyük ölçüde korumaktadır. Ancak taşınmaza yönelik yapılan müdahaleler ve eklentilerde mevcuttur.

Taşınmazın batı ve güney kanadı zemin kattan oluşmaktadır. Kerpiç olan batı kanadının yıkılması nedeniyle taşınmaz geleneksel olmayan yapı malzemesi ile yeniden inşa edilmiştir. Betonarme basamaklarla geçiş sağlanan zemin katın kuzey ve güney yönünde birer mekan; küçük bir mutfak, banyo ile batı yönünde bir WC yapısı yer almaktadır. Yapının duvarları boyanıp sıvanmış, zemini ve mutfak bölümünün bir kısmına fayans döşenmiştir.

Güney kanadın zemin katında yer alan sivri kemerli eyvan kısmına betonarme basamaklarla geçiş sağlanılmaktadır. Günümüzde betonla kapatılan eyvan kısmına demir doğramalı bir kapıyla geçilmektedir. Eyvan duvarı sıvanıp boyanmış, üst örtüsünün onarımında geleneksel olmayan yapı malzemesi kullanılmıştır. Eyvanın doğu ve batı yönünde birer mekan yer almaktadır. Doğu yönünde yer alan mekanın avluya bakan dilimli kemerli pencere açıklıkları bulunmaktadır. Kemer aralarında castan bitkisel motifler yer almaktadır. İç mekanın duvarları sıvanıp boyanmış, tavanı ise nitelsiz asma tavan şeklinde yapılmıştır. Eyvan ve mekanların zemini fayans döşenmiştir. Avluya bakan dış cephe duvarı boyanmıştır.
