T.C.
KÜLTÜR VE TURİZM BAKANLIĞI
ÇANAKKALE KÜLTÜR VARLIKLARINI KORUMA BÖLGE KURULU
KARAR

Toplantı Tarihi ve No :07.07.2021/323
Karar Tarihi ve No :07.07.2021/ 7057

AVRUPA KONSEYİ	KÜLTÜREL VARLIKLARI KORUMA İNVENTERİ	D.K.V.K.E.	ANIT	ENVANTER NO:
TÜRKİYE				HARİTA NO:
İL: ÇANAKKALE	İLÇESİ: GÖKÇEADA	MARHALLE / KÖY: DEREKÖY	KORUMA DEREJESİ	ANITSAL
SOKAK VE KAPI NO:	KADASTRO PAFTA: ADA: 305 PARSEL: 7			CEVRESEL
ADI:	YAPITIRAN:	YAPAN:		S.M.Ö.
	YAPIM TARİHİ:	KİTABE:		2.GRUP
			MİMARİ ÇAĞI (ÜSLUP)	
			VAKFIYE:

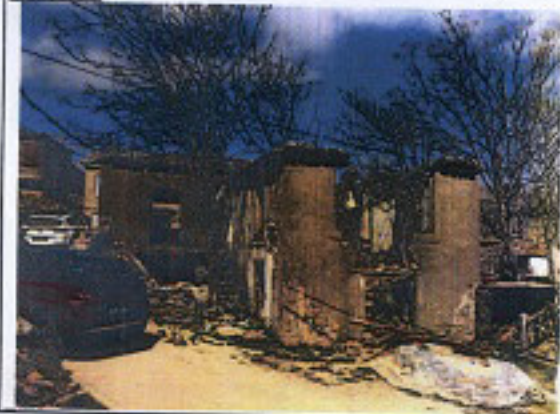
FOTOĞRAF:

GÖZLEMLER: Kentel Sit Alanında kalan taşınmaz üzerinde, zemin+1 kattan oluşan "L" plan şemalı bir yapı bulunmaktadır.

Parsel sızan boyutuna uygun bahçe duvarlarının doğu cephesinden parsel girişini sağlandığı, yapının zemin kat girişinin bahçe içerisinde, 1.kat girişinin doğu cephesinden bahçe içerisinde bulunan taş merdivenden sağlandığı; L yapı formundaki iki kilitlerin röluve raporunda "doğu yapısı" ve "batı yapısı" olarak anlandırıldığı, "Doğu yapısı"nın büyük oranda yıkıntı halinde; beden duvarları sıyıkta ancak bölme duvarları, 1. kat döşemesi ve çatısı yok olması durumunda, "Batı yapısı"nın kısmen daha sağlam durumda, 1. kat döşemesi ve tavan döşemesi ahşap kaplamalı ve yer yer çökmüş durumda, çatısının tamamen sıyıkta olması nedeniyle kaplamalı olduğu görülmüştür. "Doğu yapısı" dış cephesinin çimento omeli sıva ile sıvanmış durumda, "Batı yapısının" bahçe cephesinin sıva dış cephesinde taş duvar ügünlüğünün görülebilir durumda olduğu, yapının açıklıklarının; özer kentsel düdüngen formda ve kemerli, abşveli olarak çözümlenmiş olduğu, Doğu cephesinin zemin kat seviyesinde bulunan köşe duvarının patlı olduğu, Doğu yapısının zemin katında ocağ alanının bulunduğu bir bölüm ile bahçe içinde yıkıntı halinde taşla ocağın yer aldığı, genel olarak tüm cepheleerde ve iç mekânlarda malzeme kayıpları, bozulmalar bulunduğu tespit edilmiştir.
