T.C.
KÜLTÜR VE TURİZM BAKANLIĞI
ÇANAKKALE KÜLTÜR VARLIKLARINI KORUMA BÖLGE KURULU
K A R A R

Toplantı Tarihi ve No: 07.07.2021/ 323
Karar Tarihi ve No : 07.07.2021/ 7060

| ADI: DAM YAPISI | YAPTIRAN: | YAPAN : | MİMARİ ÇAĞI: 20. YÜZYIL (ÜSLUP) | | SMÖ |

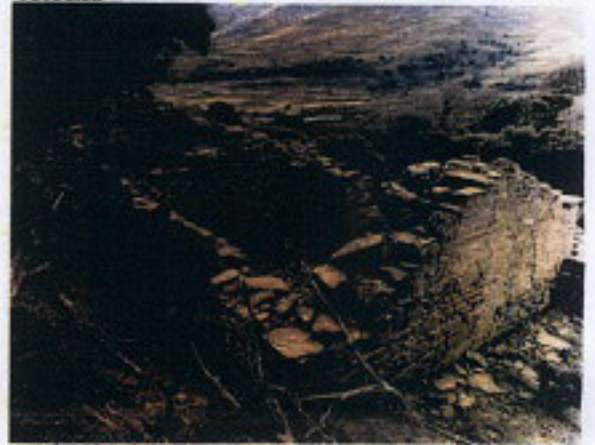
FOTOĞRAF

TESCİLİ KONU TAŞINMAZ

GÖZLEMLER: Dam yapısının, çatı hölmesi çökme ve çatlama durumu, duvarlarında yer yer yıpranmalar görülmektedir.
