T.C.  
KÜLTÜR VE TURİZM BAKANLIĞI  
ÇANAKKALE KÜLTÜR VARLIKLARINI KORUMA BÖLGE KURULU  
KARAR

Toplantı Tarihi ve No :30.11.2021/337  
Karar Tarihi ve No :30.11.2021/7398

AVRUPA KONSEYİ	KÜLTÜREL VARLIKLARI KORUMA ENVANTERİ	D.K.V.K.E.	ANIT	ENVANTER NO:
TÜRKİYE				HARİTA NO:
İLİ: ÇANAKKALE	İLÇESİ: GÖKÇEADA	MARHALLE / KÖY: DEREKÖY KÖYÜ	KORUMA DEREJESİ	ANITSAL
SOKAK VE KAPI NO:	KADASTRO PAFTA: ADA: 323 PARSEL: 14			ÇEVRESEL
ADI:	YAPTIRAN: Bilinmiyor	YAPAN: Bilinmiyor	MİMARİ ÇAĞI: (ÜSLUP)	S.M.Ö.
	YAPIM TARİHİ:	KİTABE:	VAKFIYE:	2. GRUP

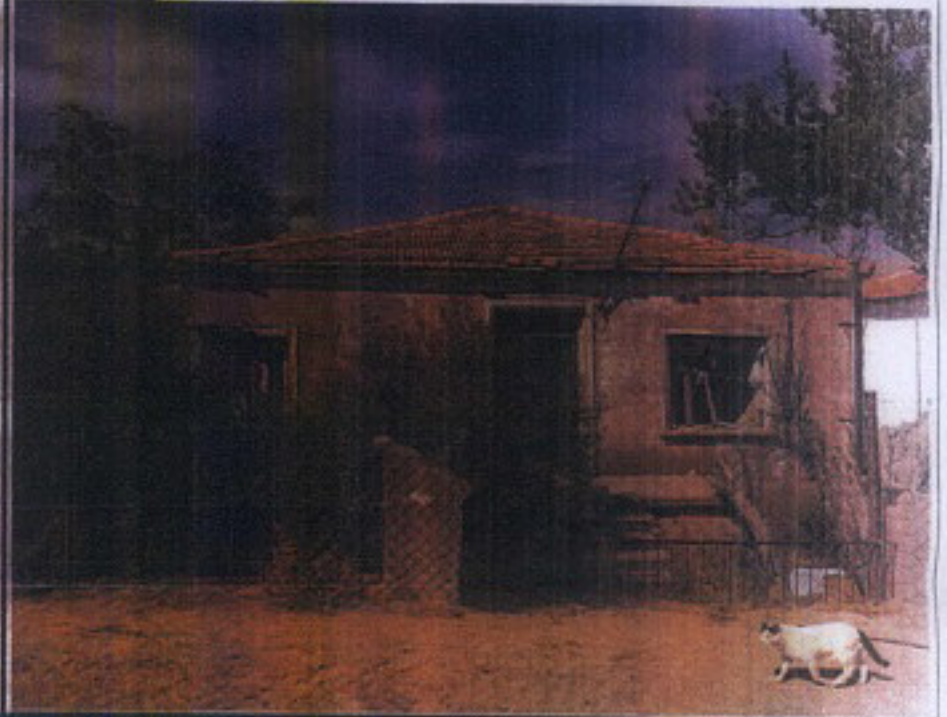
FOTOĞRAF:

GÖZLEMLER: Yığma taş inşa sistemli, iki katlı, metruk halde bulunan yapının onarım ihtiyacı vardır.

YAPILAN ONARIMLAR: Yapıda görülen bir onarım bulunmamaktadır.
