T.C.
KÜLTÜR VE TURİZM BAKANLIĞI
DİYARBAKIR KÜLTÜR VARLIKLARINI
KORUMA BÖLGE KURULU
KARAR

Toplantı Tarihi ve No : 28.03.2022-348
Karar Tarihi ve No : 28.03.2022-9126
Dosya No : 21.00.2111

AVRUPA KONSEYİ	DOĞAL VE KÜLTÜREL VARLIKLARI KORUMA ENVANTERİ (D.K.V.K.E)		ANIT	ENVANTER NO:		
T Ü R K İ Y E	KÜLTÜR VARLIKLARI VE MÜZELER GENEL MÜDÜRLÜĞÜ			HARİTA NO:		
İL: DİYARBAKIR	İLÇESİ: SUR	MAHALLE/MEVKİ: Savaş Mahallesi		KORUMA DERECESİ	ANITSAL	1 2 3
SOKAK VE KAPI NO:		KADASTRO:PAFTA: ADA: 391 PARSEL: 9			ÇEVRESEL	1 2 3
ADI : Konut	YAPTIRAN:	YAPAN:	MİMARİ ÇAĞI:			
	YAPIM TARİHİ:	KİTABE:	VAKFIYE:

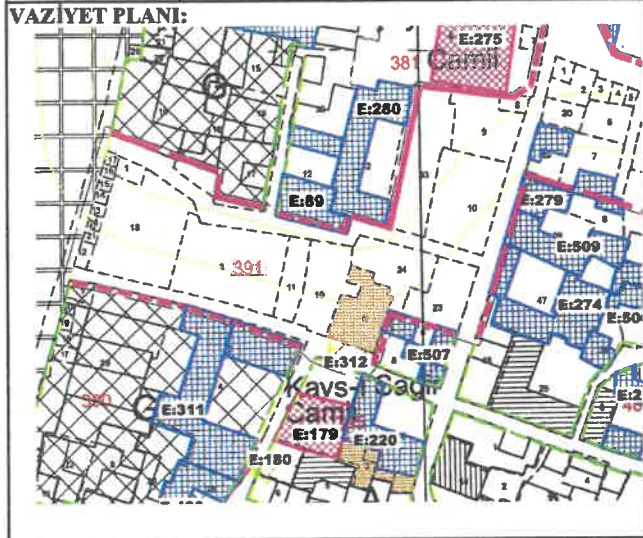
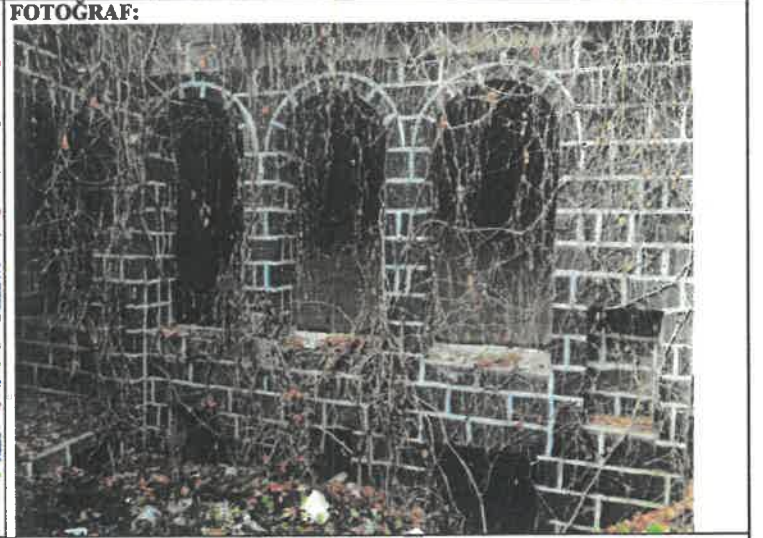
GÖZLEMLER: Taşınmaz 2015-2016 yılları arasında Suriçi Bölgesinde yaşanan olaylardan kaynaklı zarar görmüştür.

AYRINTILI TANITIM: 391 ada 9 no.lu parselde yer alan taşınmazın ana giriş kapısı beton ile kapatıldığından taşınmaza giriş sağlanamamıştır. Taşınmaza yönelik fotoğraflama bitişik parselden yapılabilmektedir. Taşınmaz bodrum+zemin+1. kattan oluşmakta olup bazalt taştan inşa edilmiştir. Bodrum katı L formunda bir plan göstermekte olup hafriyat ile doludur. Avluya bakan kare formunda pencere açıklıkları bulunmaktadır. Kuzey kanatta avluya bakan basık kemerli pencere açıklıkları olan bir mekân yer almaktadır. Batı kanatta ortada yuvarlak formulu sütunun taşıdığı sepet kulplu iki gözlü kemer açıklığı yer almaktadır. Kemerlerin orta kısmı beton duvar ile örülmüştür. Eyvanın güney duvarına birinci kata çıkışı sağlayan niteliksiz betonarme bir merdiven yer almaktadır. Doğu kanatta yer alan bölümün avluya bakan yuvarlak kemerli bir giriş aralığı bulunmaktadır. Zemin+1. kattan oluşmakta, birinci katında bağdadi teknikte yapılmış cumbası bulunan bir mekân yer almaktadır. Cumbanın dışarı bakan dilimli kemerli ve basık kemerli pencere açıklıkları yer almakta olup ana mekânın avluya bakan basık kemerli pencere açıklıkları bulunmaktadır. Taşınmaz oldukça bakımsız bir durumda olup birçok bölümü yıkık durumdadır. Duvarları sıvanıp boyanmış, sıva ve boyaları dökülmüştür. Sonradan yapılan müdahaleler taşınmazın doku bütünlüğüne zarar vermiştir.

- 391 ada 9 nolu parseldeki konutun, kapsamlı onarımına temel oluşturacak rolöve restitüsyon ve restorasyon projelerinin ilgilisince ivedilikle hazırlanarak Kurulumuza iletilmesine karar verildi.
