T.C.  
KÜLTÜR VE TURİZM BAKANLIĞI  
ÇANAKKALE KÜLTÜR VARLIKLARINI KORUMA BÖLGE KURULU  
K A R A R

ÇANAKKALE İLİ, GÖKÇEADA İLÇESİ, TEPEKÖY KÖYÜ, 211 ADA 68 PARSELDE YER ALAN,  
KORUNMASI GEREKLİ TAŞINMAZ KÜLTÜR VARLIĞINA (SU DEĞİRMENİ) İLİŞKİN,  
KORUNMA ALANI HARİTASI

AVRUPA KONSEYİ	KÜLTÜREL VARLIKLARI KORUMA ENVANTERİ	D.K.V.K.E.	ANIT	ENVANTER NO:
TÜRKİYE				HARİTA NO:
İLİ: ÇANAKKALE	İLÇESİ: GÖKÇEADA İLÇESİ	MAHALLE KÖYÜ: TEPEKÖY KÖYÜ	KORUMA DEREJESİ	ANITSAL
SOKAK VE KAPI NO:	KADASTRO PAFTA: ADA: 211 PARSEL: 68			CEVRESSEL
ADE: SU DEĞİRMENİ	YAPTIRAN:	YAPAN:	MİMARİ ÇAĞI:	S.M.Ö.
	YAPIM TARİHİ: 20 yy.	KİTABE:	VAKFIYE:	2. GRUP

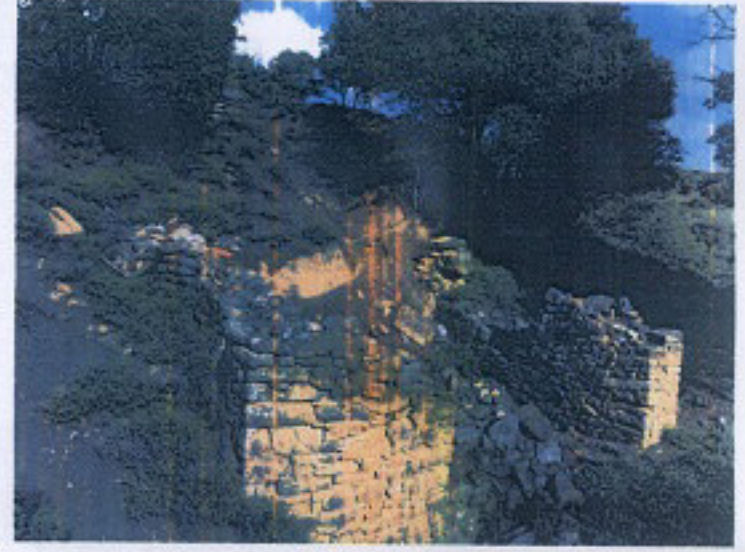
FOTOĞRAF

GÖZLEMLER: Metruk durumda olan yapı herhangi bir amaçla kullanılmamaktadır.

AYRINTILI TANIM: Tepeköy Köyü'nde, Aya Sotira Mevkii'nde, özel mülkiyete ait, 211 ada 68 parsel numaralı, 5.662,62 m<sup>2</sup> yüzölçümüne sahip, zeytinlik ve yıkık değirmen niteliğindeki taşınmazda bir adet su değirmeni kalıntısı bulunmaktadır. Su değirmenlerini sınıflandırmadan ana yollarından biri değirmenin dönüş şekline bakılmaktadır (dikey veya yatay). Dikey su değirmenleri dişli mekanizması vasıtasıyla dikey bir su çarkı ile beslenirken, yatay su değirmenleri böyle bir mekanizmaya sahip olmayan yatay bir su çarkı ile donatılmıştır. Bölgede bilinen su değirmenlerinin tamamı yatay tarzda inşa edilmiştir. Değirmenin beton ve taş kullanılarak yapılmış ana oluk kısmı toprağın altında kalmış durumdadır. Ana oluğun arkasında yer alan ve suyun biriktiği havuz alanı da kısmen sağlamlığını korumaktadır. Değirmen binasının ise kısmen taşıyıcı duvarları ayakta olmakla birlikte, çatı örtüsü tamamen yok olmuş durumdadır.

ÖNERİLEN KULLANIMI: SU DEĞİRMENİ
