T.C.
KÜLTÜR VE TURİZM BAKANLIĞI
DİYARBAKIR KÜLTÜR VARLIKLARINI
KORUMA BÖLGE KURULU
KARAR

Toplantı Tarihi ve No :31.05.2022-357
Karar Tarihi ve No :31.05.2022-9367
Dosya No :23.07.7

ADI : KİNDİK KUZEY ÖNÜ KİLİSESİ	YAPTIRAN:	YAPAN:	MİMARİ ÇAĞI:
	YAPIM TARİHİ:	KİTABE:	VAKFİYE:

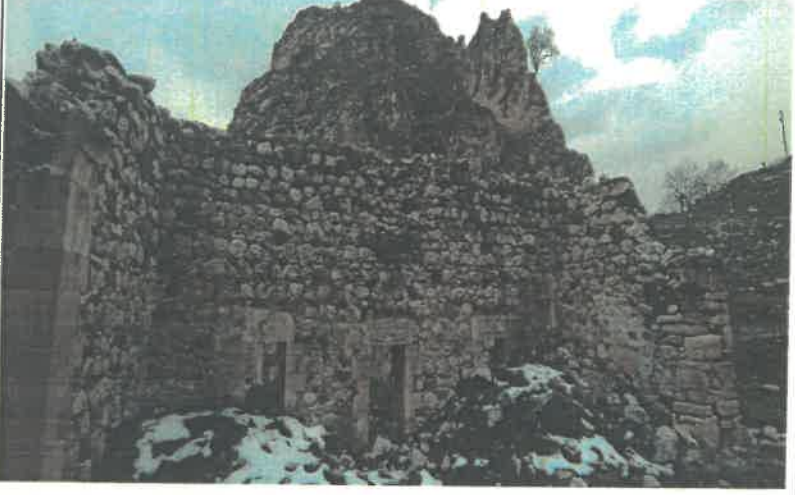
FOTOĞRAF:

KORUNMUŞLUK DURUMU: KÖTÜ	TAŞIYICI YAPI: KÖTÜ	CEPHE DURUMU: KÖTÜ	ÖRTÜ DURUMU: KÖTÜ	İÇ YAPI DURUMU: KÖTÜ	BEZEME DURUMU: KÖTÜ	RUTUBET DURUMU: KÖTÜ
--------------------------	---------------------	--------------------	-------------------	----------------------	---------------------	----------------------

GÖZLEMLER: "Korunması Gerekli Taşınmaz Kültür Varlığı" özelliği göstermektedir.

-Mevcut haliyle onarım ihtiyacı bulunan Kindik Kuzey Önü Kilisesi ile ilgili gerekli güvenlik önlemlerinin ilgili idarelerce alınmasına, yapının kapsamlı onarımına temel oluşturacak rölöve, restitüsyon ve restorasyon projelerinin ilgili idarelerce hazırlanarak Koruma Bölge Kuruluna iletilmesine karar verildi.
