T.C.
KÜLTÜR VE TURİZM BAKANLIĞI
KOCAELİ KÜLTÜR VARLIKLARINI KORUMA BÖLGE KURULU

K A R A R

Toplantı Tarihi ve No : 18/10/2021 - 321
Karar Tarihi ve No : 18/10/2021 - 5448

Sakarya İli, Geyve İlçesi, Bozören Mahallesi, Geyve Belediyesi mülkiyetindeki, 986 ada, 7 parselde yer alan, herhangi bir sit alanında bulunmayan yapının tescil edilerek korunacak tarihi eser statüsüne alınıp alınamayacağı hususunda görüş talep edilen Geyve Belediye Başkanlığı, İmar ve Şehircilik Müdürlüğü'nün 08/09/2021 tarih ve E-39016281-599-3159 sayılı yazısı, 2863 sayılı Kanun'un 7.maddesi gereğince ilgili ve faaliyetleri etkilenen Kurumlardan görüş talep edilen Kocaeli Kültür Varlıklarını Koruma Bölge Kurulu Müdürlüğü'nün 29/09/2021 tarih ve E-95741949-165.02.02-1758984 sayılı yazısı, istenilen görüşlerin ileildiği Geyve Belediye Başkanlığı, İmar ve Şehircilik Müdürlüğü'nün 11/10/2021 tarih ve E-39016281-115.99-3573 sayılı yazısı ile Sakarya Büyükşehir Belediye Başkanlığı, İmar ve Şehircilik Dairesi Başkanlığı'nın 13/10/2021 tarih ve E8542134575425748 sayılı yazısı okundu, ekleri ve işlem dosyası incelendi, Müdürlük evrakına 18/10/2021 tarih 996935 sayı ile kayıtlı raportör raporu okundu. Yapılan görüşmele

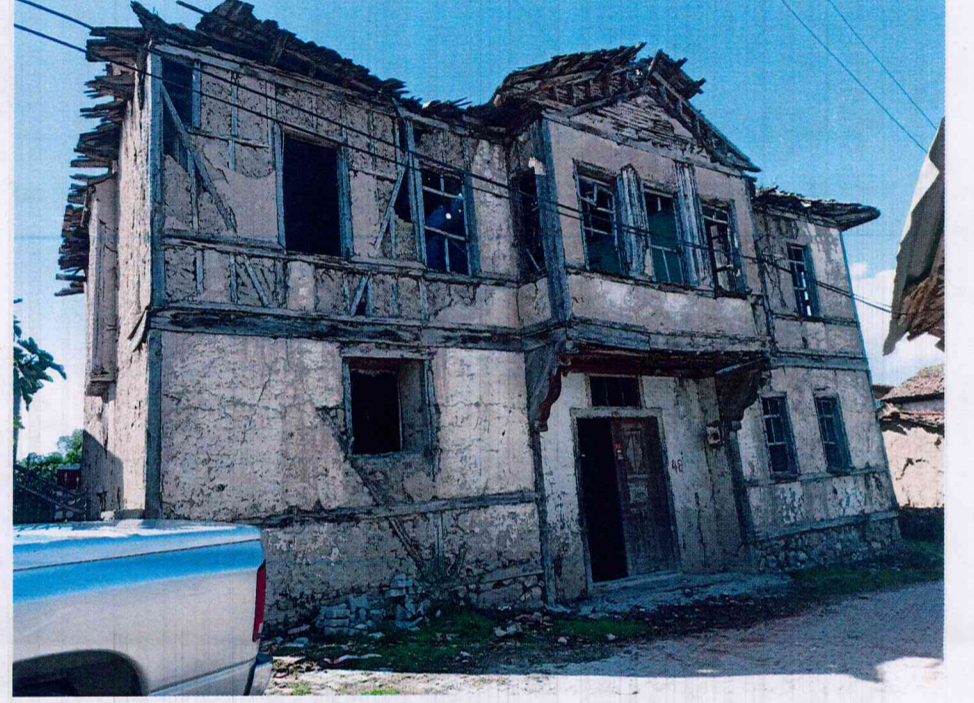
FOTOĞRAF:

Söz konusu yapının zemin+1 katlı, ahşap karkas arası kerpiç tuğlalı, çatısı alaturka kiremit kaplı bir yapı olduğu, yapının çatısında büyük çökmeler olduğu, ahşap karkas elemanlarda kurt yenikleri ve çürümeler olduğu, ahşap karkas arası kerpiç tuğla dolguda boşalmalar bulunduğu, yine ahşap tavan ve döşeme kaplamaları ile ahşap kapı ve pencerelerde malzeme kayıplarının bulunduğu, cephe sıvasının (kerpiç sıva) büyük kısmının döküldüğü, yapıya kuzeydoğu cephesinin orta aksında bulunan çift kanatlı ahşap kapıdan girildiği, giriş kapısının sofaya açıldığı, sofada kot farkı bulunduğu, sofanın kuzeybatısında iki oda bulunduğu, odaların kuzeybatı cephesine bakan duvarlarının orta aksında ocak bulunduğu, sofanın güneydoğusunda depo olarak kullanıldığı anlaşılan tek bir mekan bulunduğu, bu mekanın sofaya bakan duvarı hariç diğer duvarlarının ahşap hatıllı yığma kerpiç duvar olarak örüldüğü, zemin kattaki tüm mekanların tavanlarının ahşap kaplamasız olduğu, sofanın güneybatı duvarından arka bahçeye açılan kapı boşluğu bulunduğu, zemin kattan 1. kata çıkışı sağlayan merdivenin tamamen yok olduğu, bu nedenle üst kata çıkılamadığı, fakat dışarıdan görüldüğü kadarıyla üst kat mekanlarının tavanlarının ahşap kaplamalı olduğu, yapının çatısının çökmüş olması sebebiyle dış hava koşullarına açık durumda bulunduğu ve bu durumun yapıdaki tahribatın hızla ilerlemesine neden olduğu, bu nedenle yapının acilen askıya alınarak rölöve, restitüsyon ve restorasyon projelerinin hazırlattırılarak Kurula sunulması gerektiği tespit edilmiştir.

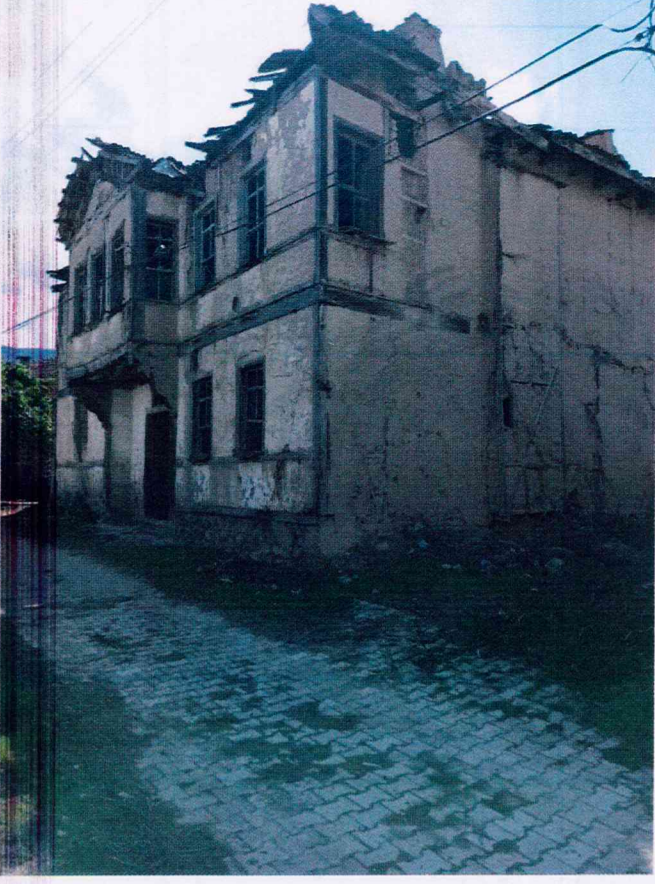
Fotoğraf 1: Yapının kuzeydoğu ve kuzeybatı cepheleri

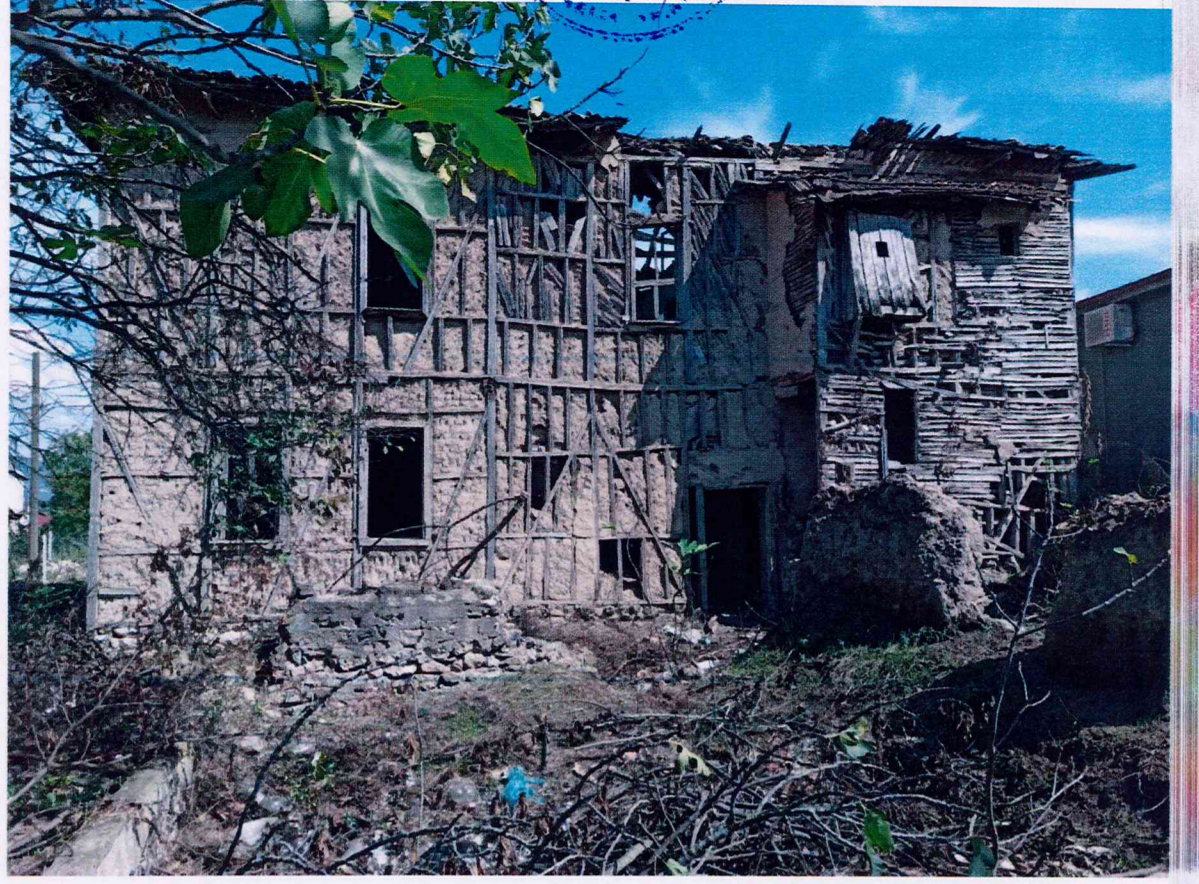
Fotoğraf 2: Yapının güneybatı cephesi

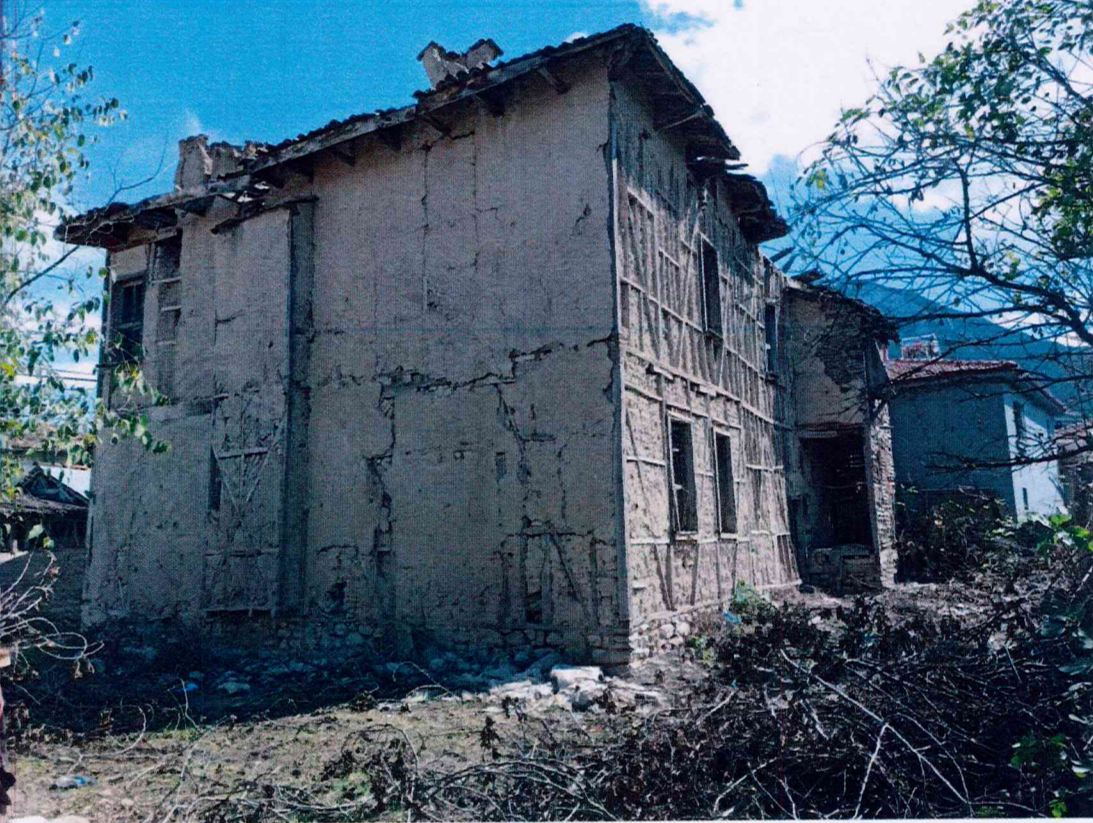
Fotoğraf 3: Yapının kuzeybatı ve güneybatı cepheleri

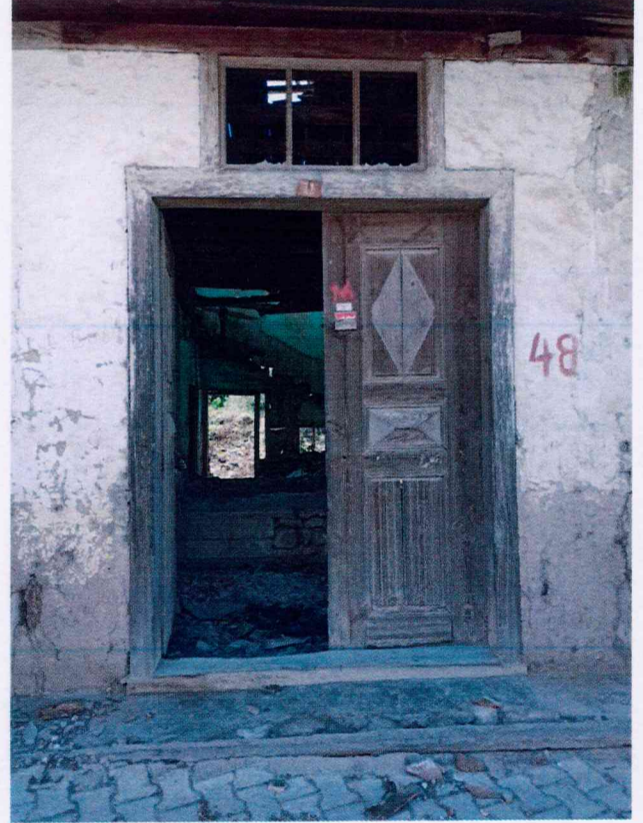
Fotoğraf 4: Giriş kapısı

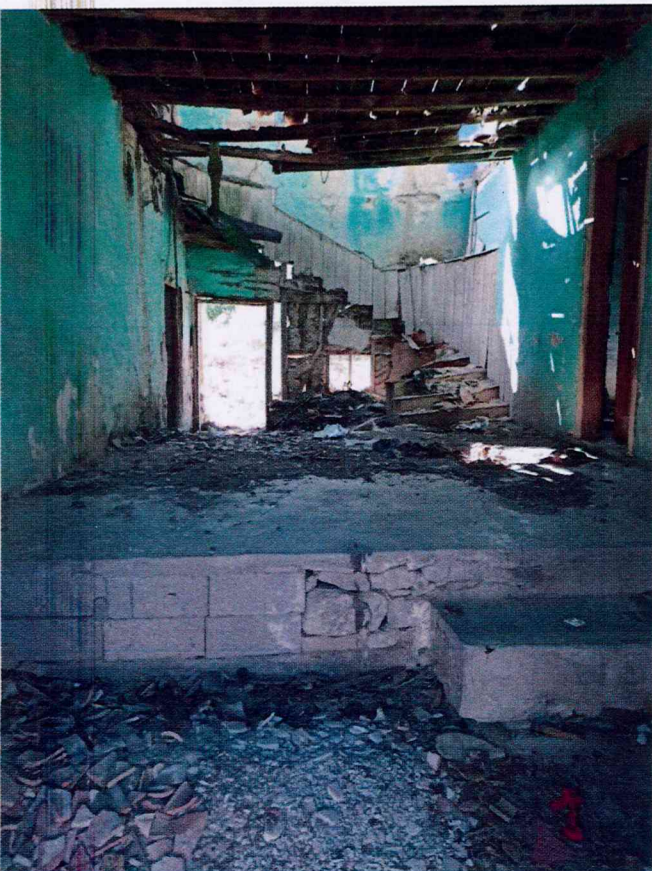
Fotoğraf 5: Zemin kat sofa

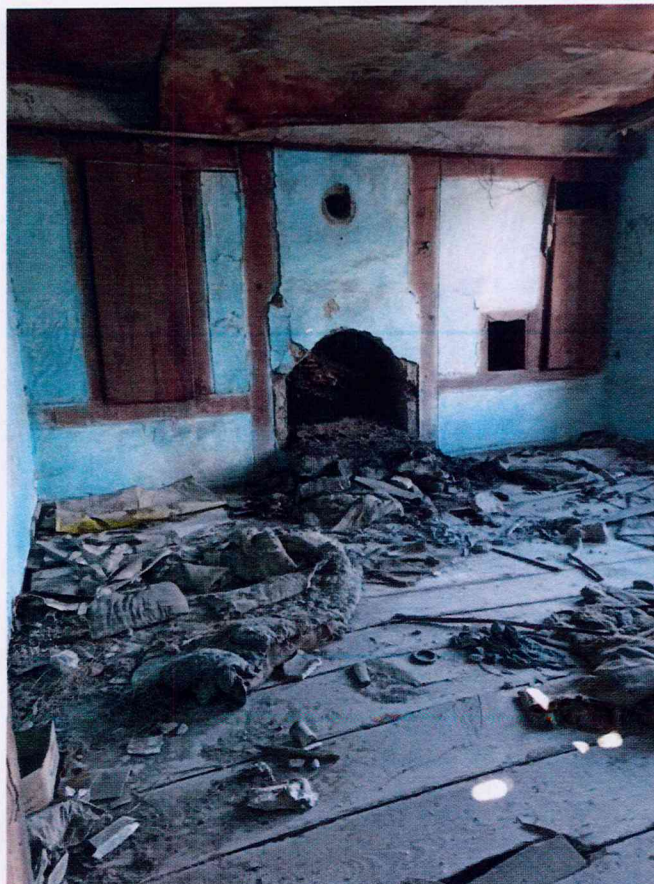
Fotoğraf 6: Zemin kat kuzeydoğu yönündeki

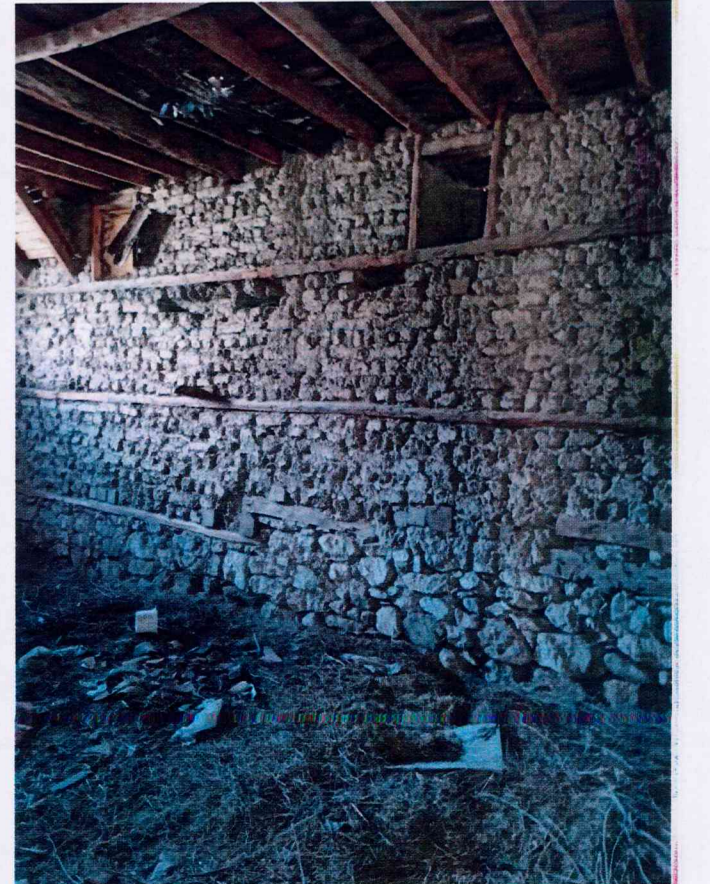
Fotoğraf 7: Zemin kat güneybatı yönündeki
