T.C.
KÜLTÜR VE TURİZM BAKANLIĞI
ADANA KÜLTÜR VARLIKLARINI KORUMA BÖLGE KURULU
KARAR

TOPLANTI TARİHİ VE NO: 18.05.2022-475
KARAR TARİHİ VE NO : 18.05.2022-14886

SEYHAN TREN KÖPRÜSÜ TESCİL VE KORUNMA ALANI HARİTASI

Adana Kültür Varlıklarını
Koruma Bölge Kurulunun
18.05.2022 gün. 14.886 sayılı
Karar Eki

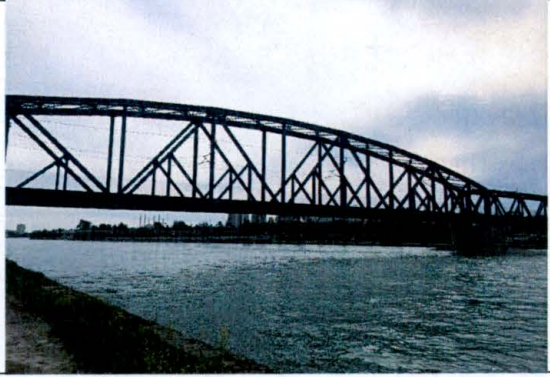
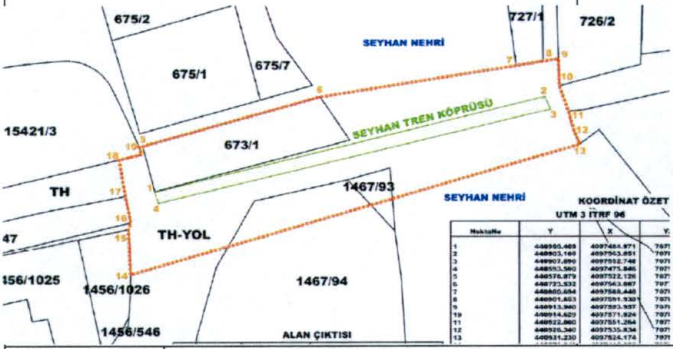
AVRUPA KONSEYİ		DOĞAL VE KÜLTÜREL VARLIKLARI KORUMA ENVANTERİ (D.K.V.K.E.)			ANIT	Envanter No:																																																														
T Ü R K İ Y E		KÜLTÜR VARLIKLARI VE MÜZELER GENEL MÜDÜRLÜĞÜ				Harita No:																																																														
İLİ:	ADANA	İLÇESİ:	SEYHAN	MAHALLE / MEVKİİ:			YAPI GRUBU																																																													
SOKAK / NO:				PAFTA:	ADA:	PARSEL:	KORUMA DERECESE		1 2																																																											
ADI:	Yapı Kalıntısı	YAPTIRAN:				YAPAN:	MİMARİ ÇAĞI:																																																													
		YAPIM TARİHİ:				KİTABE:	VAKFIYE:																																																													
GENEL TANIM:	Seyhan Tren Köprüsü çelik kafes sistemi ile inşa edilmiştir. 5 adet taş ayak üzerine oturmaktadır.

9	48855.088	489759.937	787																																																																	
10	48855.028	489771.524	787																																																																	
11	48855.088	489751.254	787																																																																	
12	48855.048	489751.534	787																																																																	
13	48855.238	489751.174	787																																																																	
GÖZLEMLER:	Seyhan tren köprüsü demiryolu ağının bir parçası olup, aktif olarak kullanılmaktadır.																																																																			
BUGÜNKÜ SAHİBİ:	T.C.D.D.			BAKIMDAN SORUMLU OLAN:	T.C.D.D.																																																															
YAPILAN ONARIMLAR:	TCDD tarafından bakımı yapılmaktadır.																																																																			
AYRINTILI TANIM:	<p>Demiryolu yapıları, 2863 sayılı yasanın 6. maddesi (a) bendinde belirtilen 19.yy. sonuna kadar yapılmış yapılarından ve dönemlerinin teknik gelişme düzeyinin en belirgin temsilcileri olması, demiryolu mimarisinin, endüstri çağını başlatıcı teknik atılımlarını içinde barındıran ve erken endüstri çağı teknolojisi tarihinin çoğu veri ve ipucunun sadece demiryolu tesislerinde bulunması, mimari özellikleri yanı sıra döneminin sosyo ekonomik ve toplumsal göstergeleri olarak değerlendirilmesinden dolayı "korunması gerekli taşınmaz kültür varlığı" olarak tescil edilmektedir. Söz konusu demir köprü de demiryolu ulaşım ağı içinde anılan yapıların bir parçasıdır.</p> <p>Demirköprü, Seyhan Nehri üzerinde, Seyhan ve Yüreğir İlçelerini demiryolu ile birleştiren, Adana Reşatbey ile Sinanpaşa arasındaki tarihi köprü, 1. Dünya Savaşı'nın başlangıcından önce, 1912 yılında Almanlar tarafından inşa edilmiştir. Uzunluğu 530 metredir. Aktif olarak kullanılan Seyhan Tren Köprüsü çelik kafes sistemi ile inşa edilmiştir. 5 adet taş ayak üzerine oturmaktadır. Köprü'nün Seyhan Nehrine denk gelen ayağı dışındaki tüm ayakları mevcuttaki park alanı içinde yer almaktadır.</p>						<table border="1"> <tr> <td rowspan="4">TEKNİK BİLGİLER:</td> <td>ISITMA SİSTEMİ:</td> <td></td> </tr> <tr> <td>KANALİZASYON:</td> <td></td> </tr> <tr> <td>SU:</td> <td></td> </tr> <tr> <td>ELEKTRİK:</td> <td></td> </tr> </table>			TEKNİK BİLGİLER:	ISITMA SİSTEMİ:		KANALİZASYON:		SU:		ELEKTRİK:
