T.C.
KÜLTÜR VE TURİZM BAKANLIĞI
ADANA KÜLTÜR VARLIKLARININ KORUMA BÖLGE KURULU

KARAR

Mersin İli, Erdemli İlçesi, Batısandal Mahallesi, Köyiçi Mevkii, mülkiyeti hazineye ait, 103 ada 256 parselde tespit edilen kilise kalıntısının tesciline ilişkin; Mersin İl Kültür ve Turizm Müdürlüğü'nün 16.02.2022 tarih ve 2209812 sayılı yazısı ve eki, Mersin Müze Müdürlüğü uzmanlarınca hazırlanan 04.02.2022 tarih ve 2175852 sayılı rapor, Mersin Valiliği Kadastro Müdürlüğü'nün 12.04.2022 tarih ve 4705299 sayılı yazısı, Erdemli Kaymakamlığı Tapu Müdürlüğü'nün 12.04.2022 tarih ve 4700491 sayılı yazısı, Adana Kültür Varlıklarını Koruma Bölge Kurulu Müdürlüğü'nün 22.04.2022 tarih ve 2431358 sayılı kurum görüşleri istenen yazısı, Maden ve Petrol İşleri Genel Müdürlüğü'nün 26.04.2022 tarih ve 2022127189 sayılı yazısı, Devlet Su İşleri Genel Müdürlüğü 6. Bölge Müdürlüğü'nün 12.05.2022 tarih ve 2287874 sayılı yazısı, Adana Kültür Varlıklarını Koruma Bölge Kurulu Müdürlüğü uzmanlarınca hazırlanan 24.06.2022 tarih ve 1463065 sayılı yerinde inceleme raporu ve ekleri okundu, konunun işlem dosyası incelendi, yapılan görüşmeler sonucunda;

BATISANDAL KÖYÜ MEVKİİ KİLİSE TESCİL VE KORUNMA ALANI HARİTASI

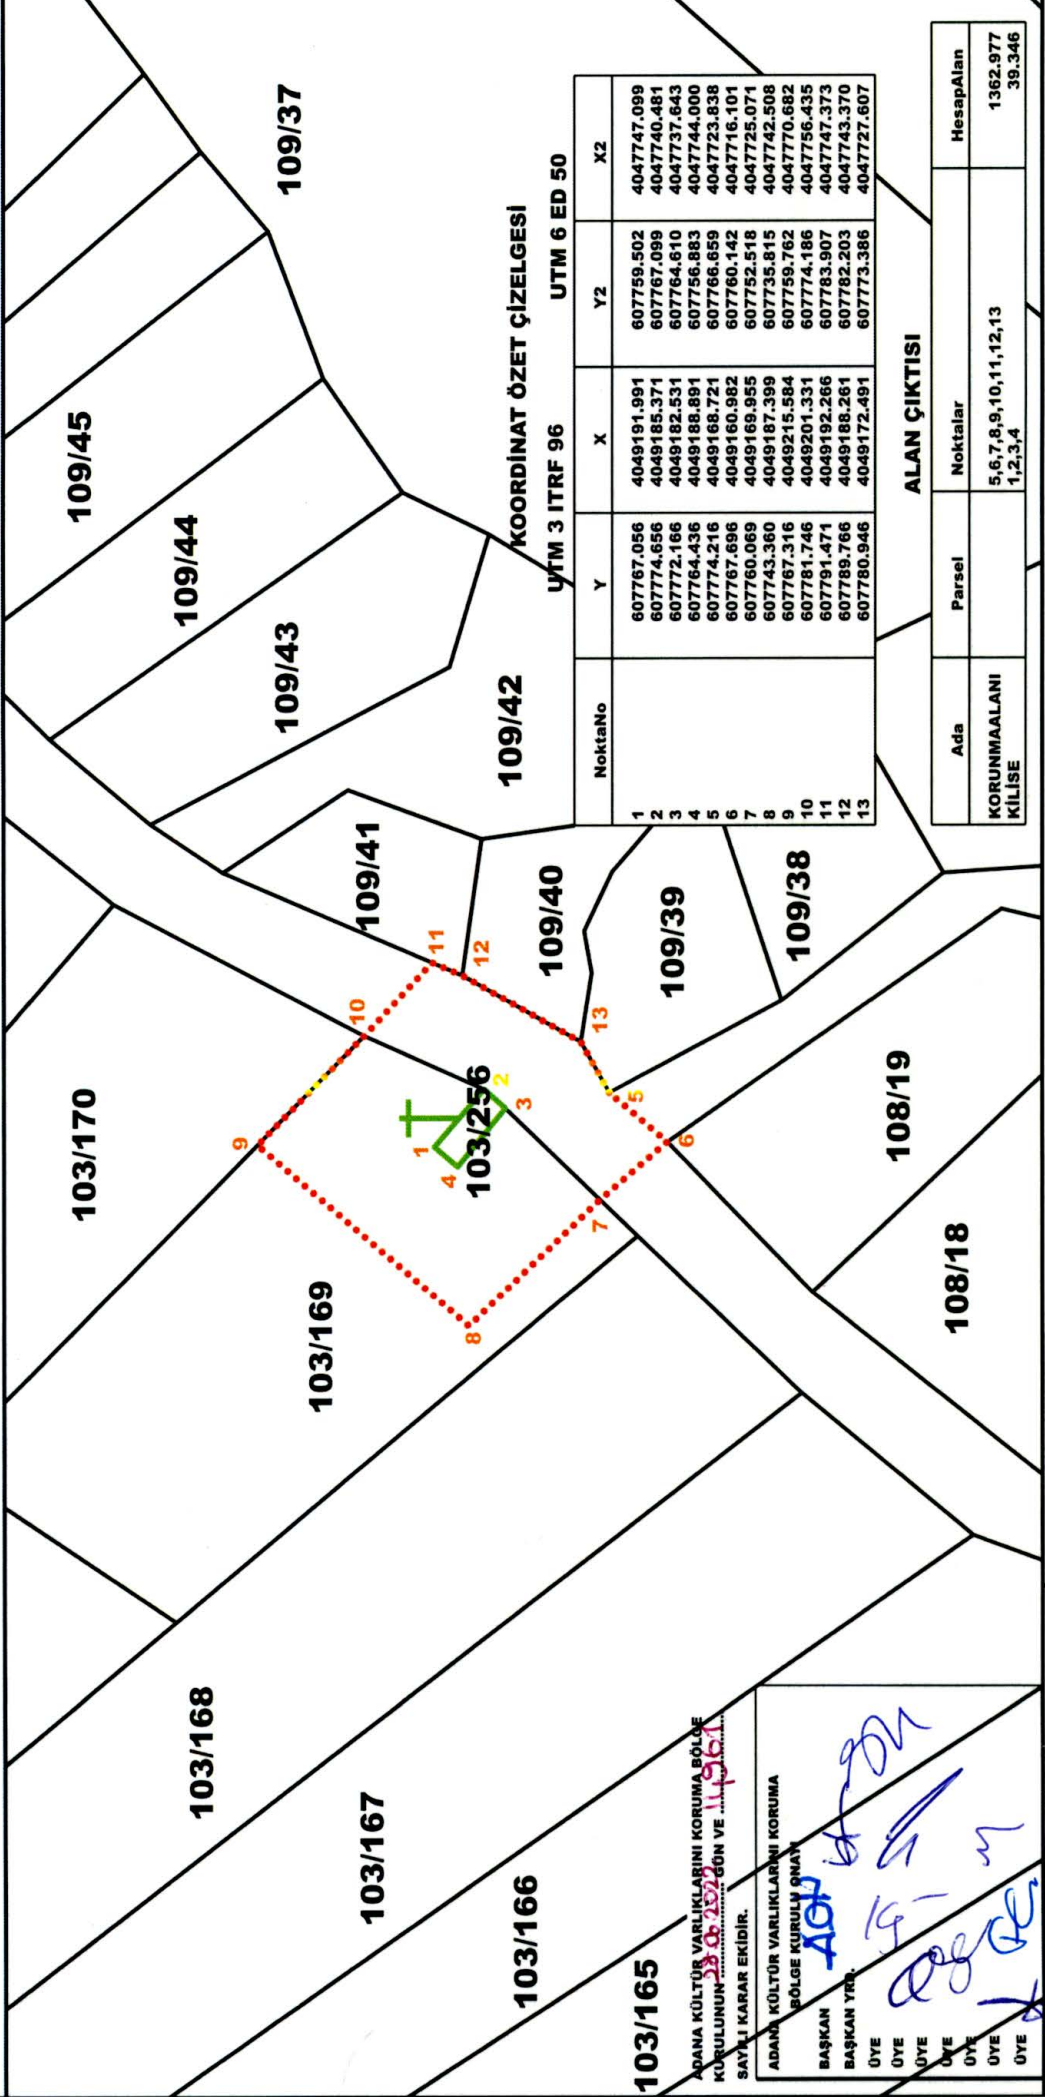
ADA/PARSEL: 103/256, 103/169, TH(YOL)
