T.C.  
KÜLTÜR VE TURİZM BAKANLIĞI  
SAMSUN KÜLTÜR VARLIKLARINI KORUMA BÖLGE KURULU  
KARAR

Karar Tarihi ve No :27.06.2022- 8564

İNCEDAYI MAHALLESİ 733 ADA, 2 PARSEL

GENEL TANIM: Sinop, Kefevi Mahallesi 92 ada, 29 parseldeki hamamın hypocaust sistemi, sarnıcı ve duvar yapısı, mozaik, su kanallarıdır.

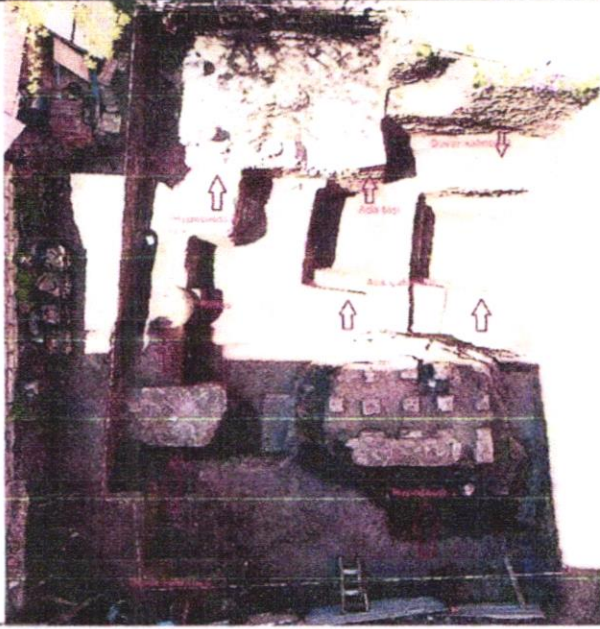
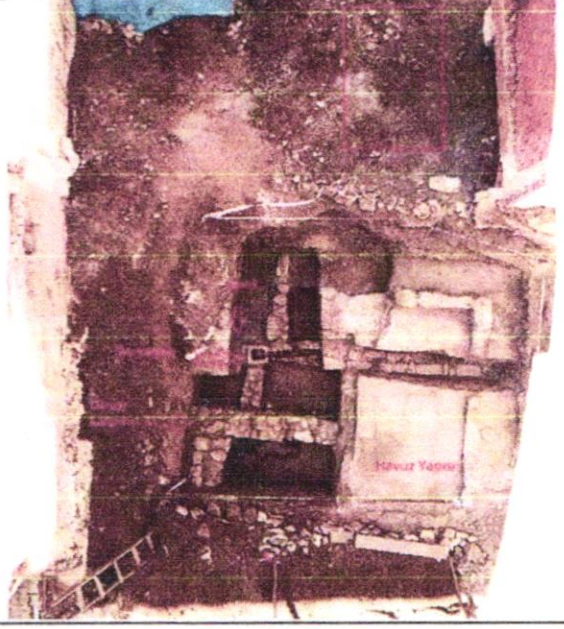
**Hypocaust Sistemi:**  
20-25 cm. kalınlığında horasan harç üzerine yapılmış, üst kısmı yanık tabakadan oluşan sistemin ana zemin taşıyıcı amaçla yanık tabakanın üst kısmı tuğla payelerden oluşmaktadır. 1.10 m. x 3.30 m. ebatları korunmuş diğer kısımlarda bulunan tabanlı zemin tahribata uğrayarak dikümlü halde kırıncıca çökmiş ve kontrolü bir biçimde kalmamıştır. Zemin altında bulunan taşıyıcı olarak kullanılan tuğla payelerin yüksekliği 1.50 Cm. ebatları ise 26 x 26 cm. dir.

**Hypocaust-2 (Külhan):**  
3.25 x 3.60 m ebatlarında alan korunmuş halde tespit edilmiştir. Bu alan hypocaust sisteminin ısıtmak için kullanılan yakıt alanı (külhan) olarak kullanılmıştır. Sinop ilinde ada kayası olarak tabir edilen yüksek ısıya dayanıklı kayanın da bu alanda tespit edilmesinden anlaşılmaktadır.

**Duvar-1:**  
180 cm. boyunda 80 cm. genişliğinde 90 cm. yüksekliğinde Kuzey-Güney yönlü duvar kalıntısı 6 sıra taş dizilişle yapılmıştır. Yol kotundan 4 m. üzerinde derinliğe ulaşmaktadır. Toprak harçtan yapılmış duvar yapısının mahyeyi anlaşılamamıştır.

**Havuz:**  
4.00m. x 1.35-1.90 m. ebatlarında horasan harç üzerine özel keramik döşeme hazırlanarak zemin oluşturulmuş yanlarında oval olarak yukarıya doğru hidrolik harç ile yükselen yapının korunan harçlı kısmı 35 cm. kadar tespit edilmiştir.

**Su Kanalı:**  
4.50 m. boyunda, 65 cm. genişliğinde içten içe 25 cm. genişliğinde içi hidrolik harçlı olan su kanalı olan havuz alt kısmında olan bölümü kapak olarak havuz dışında kalan kısmı tıca kapaklı halde korunmuştur. Kanalı güney kesimindeki boyunda 40 x 40 cm. ölçülerinde kaba la su sağlığını hazne bulunmuş, haznenin kanala biterik bal mundu su akımını sağlayan oluk bulunmaktadır. Ancak kanala suyun nereden geldiği tespit edilememiştir.

**Duvar-3:**  
Havuzun alt kısmından itibaren başlayarak, 2.65 boyunda, 50 cm. genişliğinde, 60-110 cm. yüksekliğinde kuzey-güney aksli olan duvar güney bitiminde doğuya doğru dönmektedir. Doğru Batı yönlü olarak ise 115 cm. 45-65 cm. genişliğindedir. Duvarın orta kısmında batıya doğru dönen bir kısmında ise 90 cm. uzunluğunda, 35 cm. genişliğinde bir duvar kalıntısı daha bulunmaktadır.
