T.C.
KÜLTÜR VE TURİZM BAKANLIĞI
İZMİR 2 NUMARALI KÜLTÜR VARLIKLARINI
KORUMA BÖLGE KURULU
KARAR

MANİSA İLİ, GÖRDES İLÇESİ, KIYMIK MAHALLESİ

AVRUPA KONSEYİ	Doğal Ve Kültürel Varlıkları Koruma Envanteri D.K.C.K.E		KÜLTÜR VARLIĞI	Envanter No:									
TÜRKİYE	Kültür Varlıkları ve Müzeler Genel Müdürlüğü			Harita No:									
İli: MANİSA	İlçesi: GÖRDES	Mahalle Köy: KIYMIK		KORUMA DERECESİ	1.Grup Yapı								
SOKAK:	Pafta :	Ada : 121	Parsel : 6		2.Grup Yapı	X							
Adı: Konut	Yaptıran: -	Yapan: -	Mimari Çağı: - Üslup: -										
	Yapım Tarihi:	Kitabe: -	Vakfiye:-										
Genel Tanım: İki katlı geleneksel bir kırsal konut yapısı ve müştemilatı.													
Koruma Durumu	A İyi B Orta C Fena	Taşıyıcı	A Dış Yapı B C	A Üst Yapı B C	A İç Yapı B C	A Süsleme Elemanları B C	A Rutubet B C	A Yok B İzi Var C Önemli

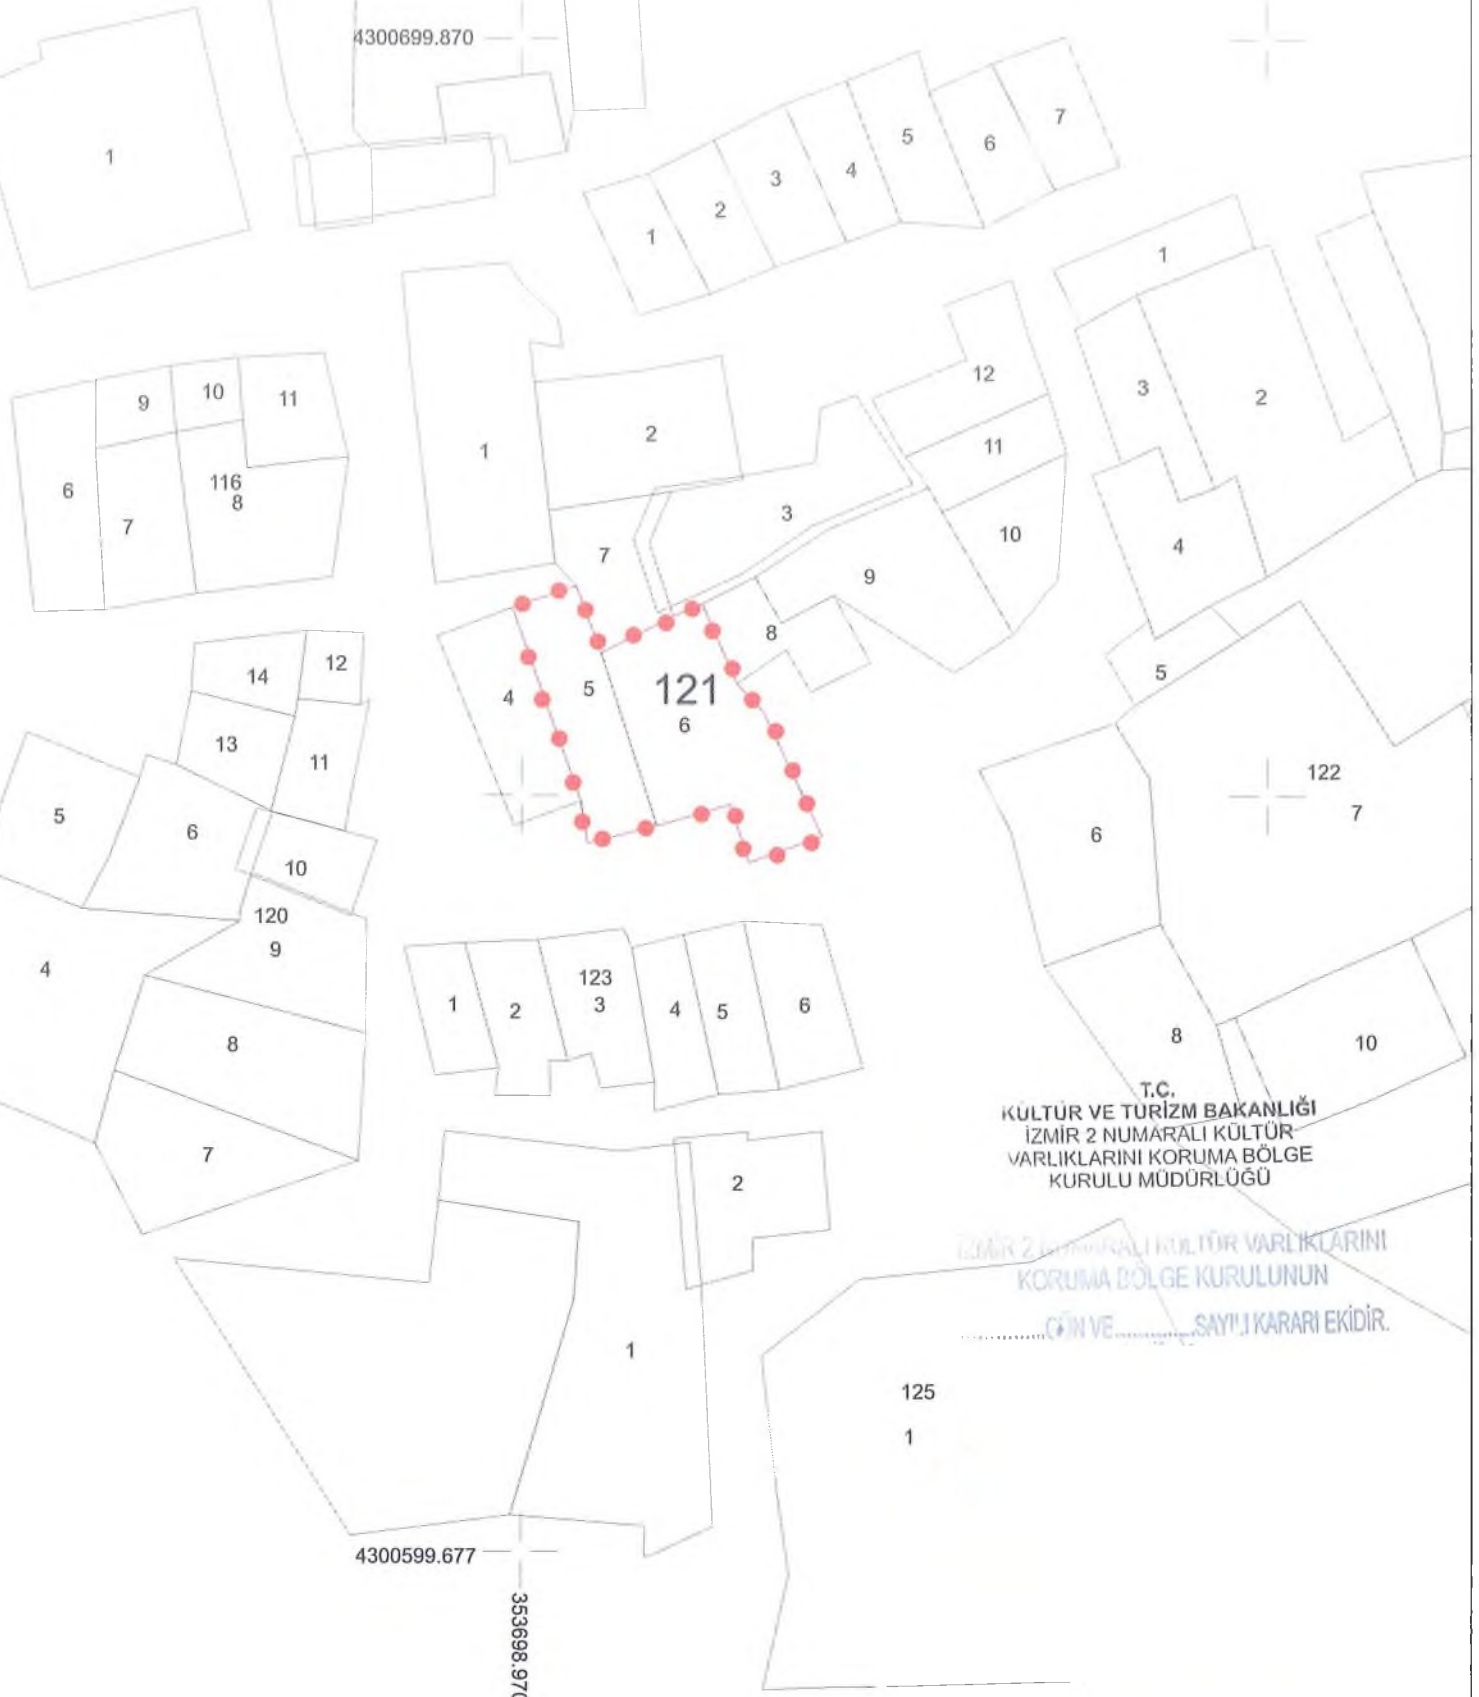
ÖLÇEK:1/500, UTM:ITRF 96 30 DİLİM 3 DERECE SİSTEM)

: TAŞINMAZ KÜLTÜR VARLIĞI KORUNMA ALANI SINIRI

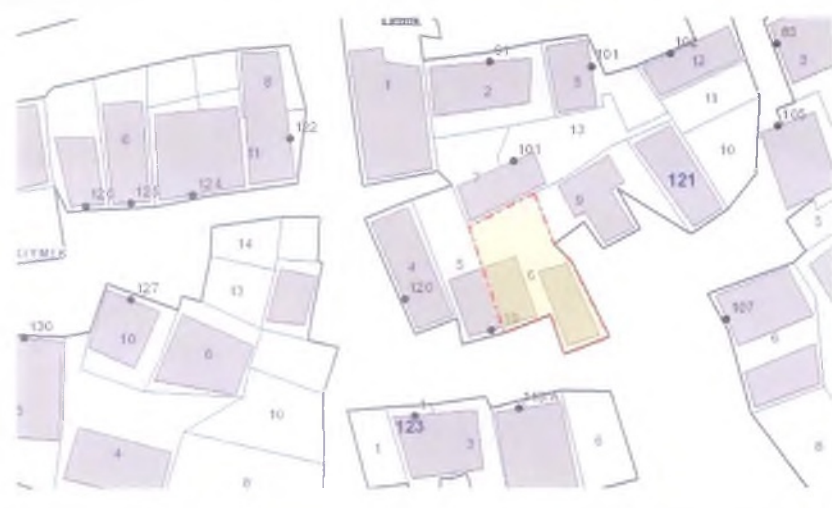
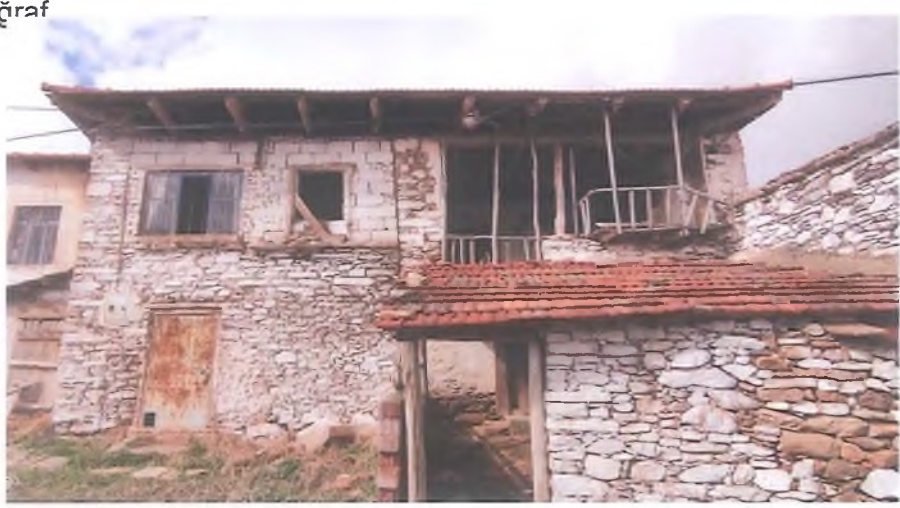
Gözlemler: Geleneksel kırsal konut yapısının korunmuşluk durumu iyi olmakla birlikte yapının metruk durumda olması sebebiyle yıpranan, yok olan mimari öğelerinin onarılması ve bütünlüğü sağlanan yapının korunarak yaşatılmasına yönelik rölöve, restitüsyon ve restorasyon projelerinin hazırlanmalıdır.													
Bugünkü Sahibi:	Özel mülkiyet	Bakımından sorumlu olması gereken kuruluş: Mal sahibi ve Belediyesi											
Yapılan Onarımlar: Metruk yapı esaslı onarım geçirmemekle birlikte düz dam olan üst örtünün kırma çatıya dönüştürüldüğü düşünülmektedir.													
Ayrıntılı Tanım: Söz konusu parsel üzerinde, iki katlı geleneksel bir kırsal konut yapısı ile tek katlı müştemilatının ve yarı açık odunluğu bulunmaktadır. Ana yapının zemin katında ışık/depo işlevli bir mekan ile ön taraftaki giriş mekanı (hayat) bulunurken üst katında ise açık dış sofa ve sofaya açılan yatma işlevli bir mekan bulunmaktadır. Zemin kat mekanları taş ve toprak zeminli olup tavanları kaplamasızdır ve ara katın taşıyıcıları algılanmaktadır. Ahşap tek kollu bir merdivenle ulaşılan üst kat mekanlarının zeminleri ahşap kaplamadır, dış sofanın tavanı çatı içi konstrüksiyonunu gösterir şekilde kaplamasızken odanın tavanı ahşap kaplamadır. Sofanın yola bakan ön cephesinde oturmak için öne doğru bir çıkıntı ve merdivenden çıkınca karşı duvarında bir ocak yapılmıştır. Merdiven kovanı etrafındaki ahşap küpeştelik korkulukların topuzunda oymalar mevcuttur. Üst katta bulunan odanın kapısının sofaya bakan yüzünde oldukça nitelikli bir ahşap işçiliği (çıtalarla geometrik motifler) yer almaktadır.			Teknik bilgiler: <table border="1"> <tr> <td>Su</td> <td>Elektrik</td> <td>Isıtma</td> <td>Kanalizasyon</td> </tr> <tr> <td>X</td> <td>X</td> <td>X</td> <td>X</td> </tr> </table>			Su	Elektrik	Isıtma	Kanalizasyon	X	X	X	X
Su	Elektrik	Isıtma	Kanalizasyon										
X	X	X	X										
DEVAMI 2.SAYFADA			Hazırlayanlar: Nermin GENÇ: Sanat Tarihçisi İMZA Gözde U.TÜTÜNCÜ Y.Mimar İMZA										
Kurul Onayı No:	Ekler:	Kontrol Eden: Deniz DURDU Müdür. İMZA											
Rapor:	X	T.C. KÜLTÜR VE TURİZM BAKANLIĞI İzmir 2 Numaralı Kültür Varlıklarını Bölge Kurulu Müdürlüğü İZMİR 2 NUMARALI KÜLTÜR VARLIKLARINI KORUMA BÖLGE KURULUNUN 29.06.2022 TARİHLİ VE 16395 SAYILI KARARI EKİDİR											
Fotoğraf:	X												
Rölöve Proje:													
Restorasyon Projesi:													
Halihazır Harita: Kadastral durum													
Kroki:	X												
Kitabe: Vakfiye		Revizyon:	Kurul Kararları:

Manisa ili, Gördes ilçesi, Kıymık Mahallesi, tapuda 121 ada, 6 parsel numarasında şahıs mülkiyetinde kayıtlı taşınmazın, 2863 Sayılı Yasanın 6. maddesinde belirtilen yapılardan olması sebebi ile 2863 Sayılı Yasanın 7. maddesi kapsamında 2. Grup korunması gerekli taşınmaz kültür varlığı olarak tescil edilmesine, kararımız eki tescil fişinin uygun olduğuna, taşınmaza yönelik rölöve, restitüsyon ve restorasyon projelerinin hazırlanarak Kurulumuza iletilmesine, tescilli taşınmazın Korunma alanının kararımız eki 1/500 ölçekli haritada gösterildiği şekilde belirlenmesine, taşınmazlarda Kurulumuz izni alınmadan herhangi bir inşai ve fiziki müdahalede bulunulmamasına, karar verildi.

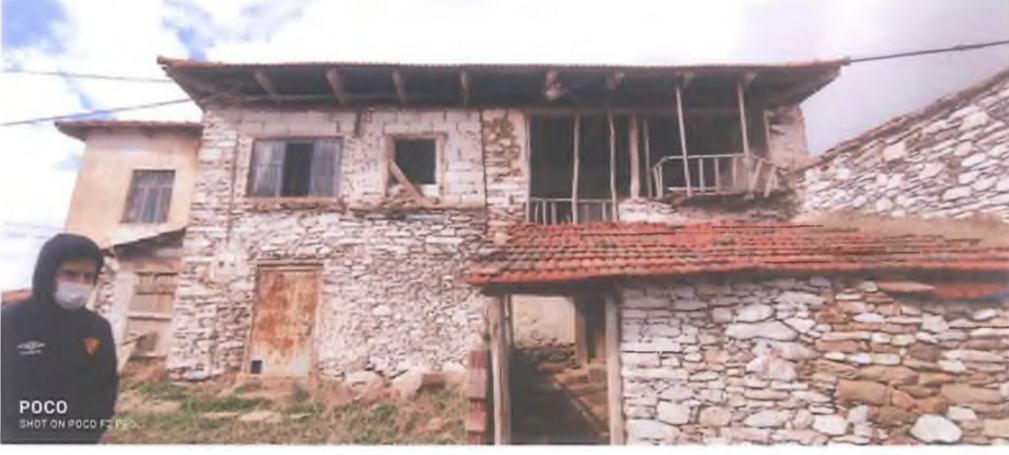
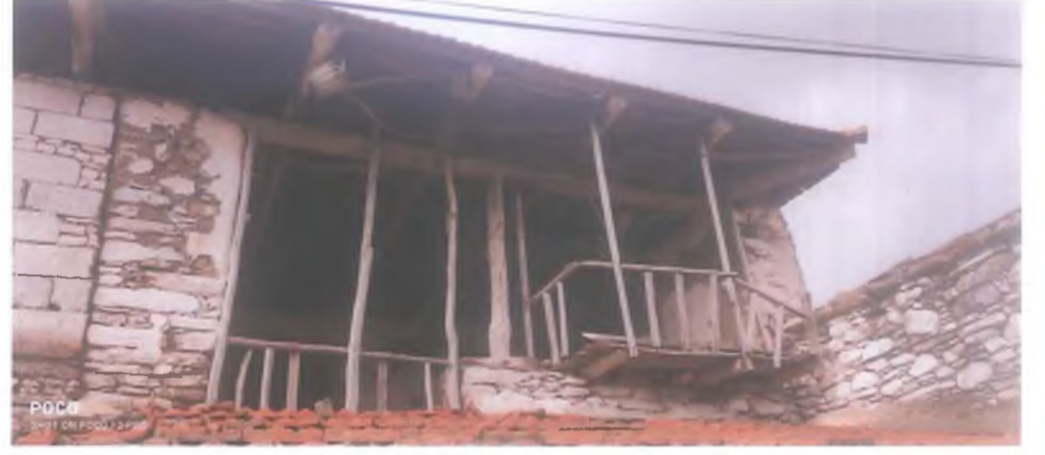
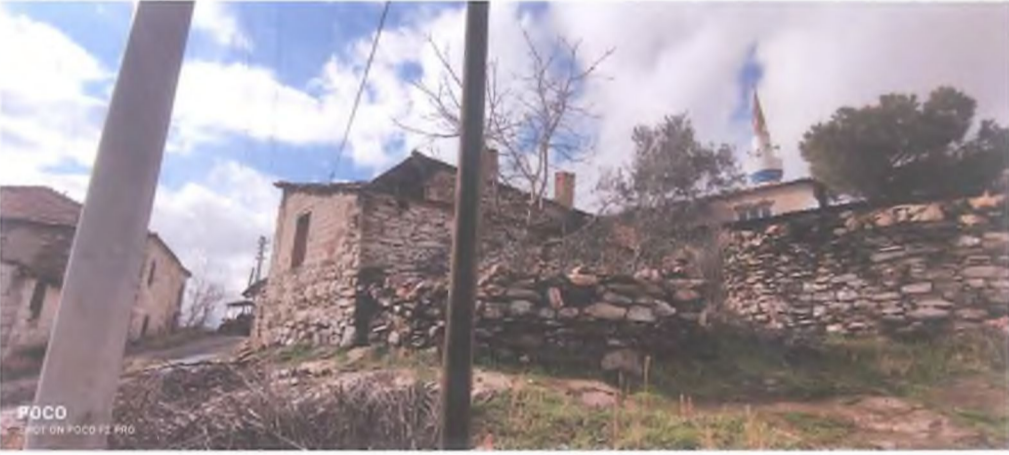
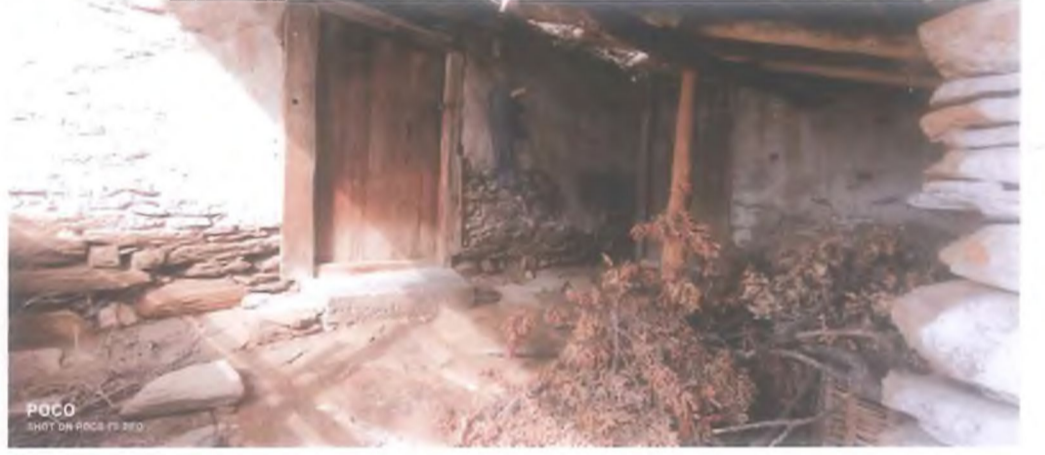
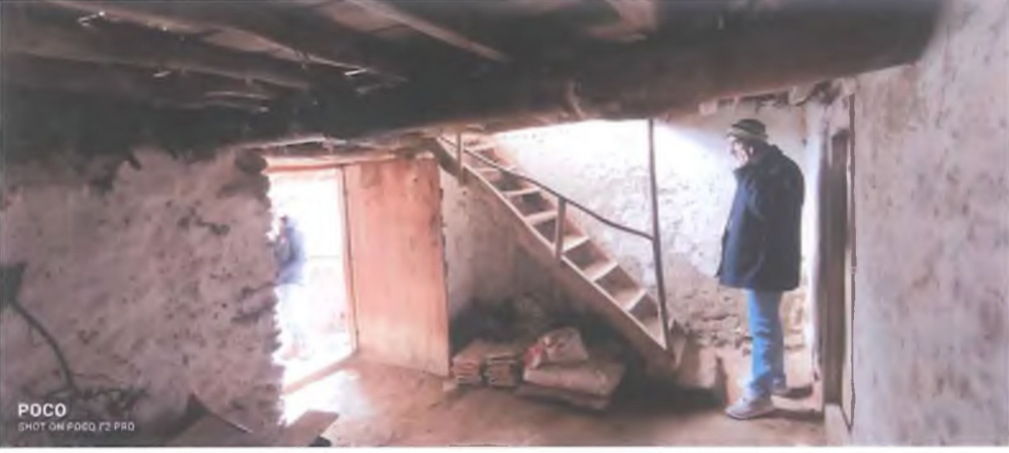
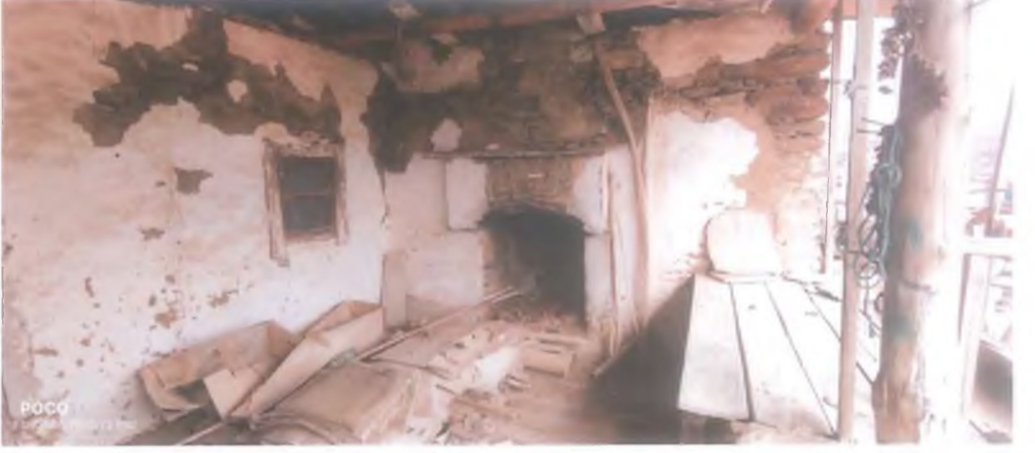
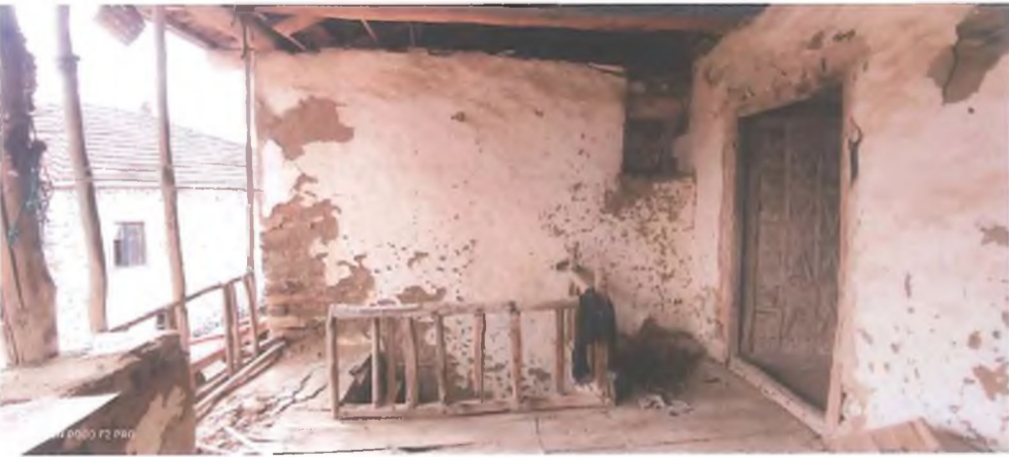
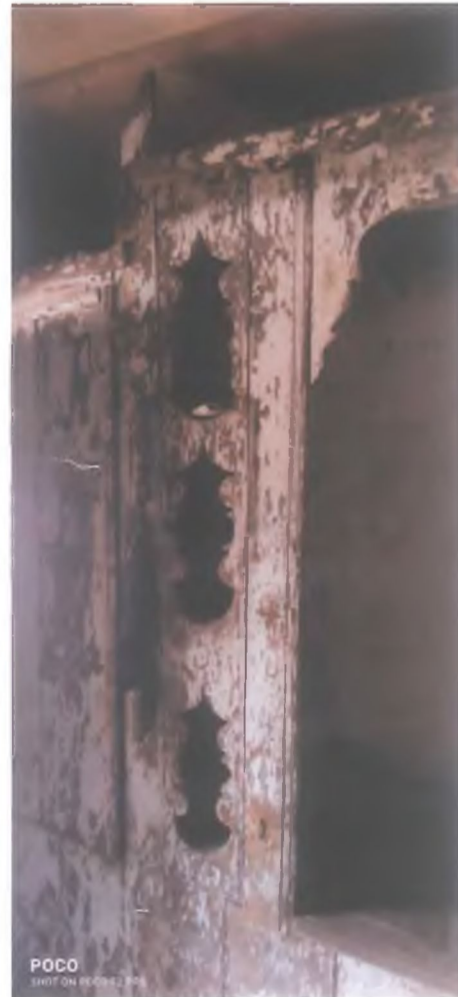
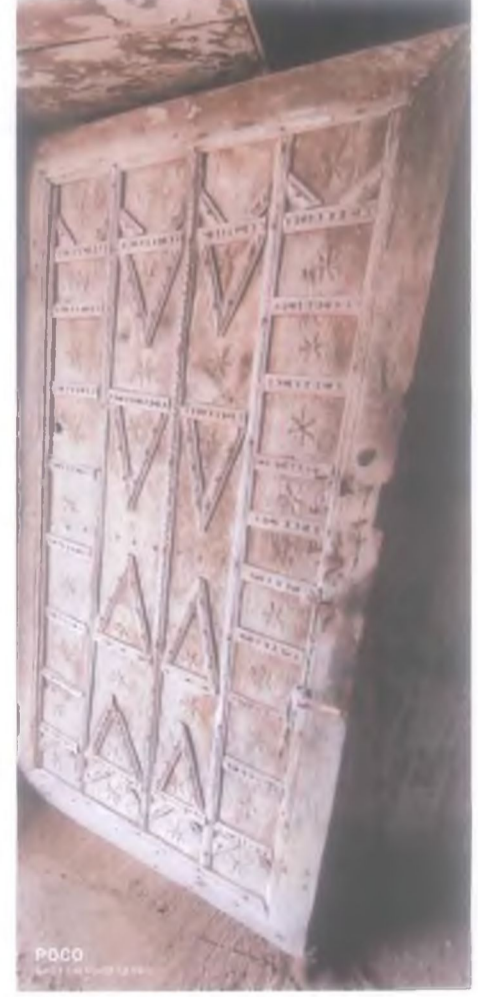
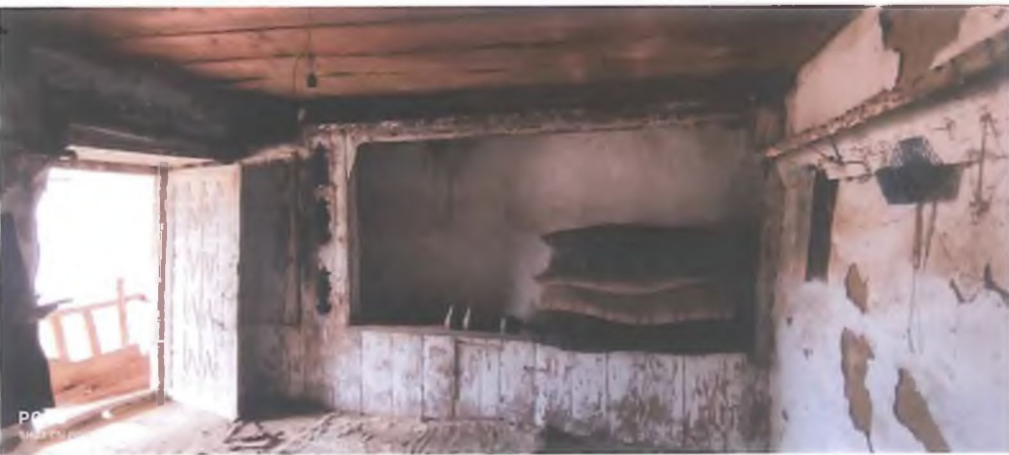
Odanın sofa cephesinde ocağa yakın konumlu küçük bir penceresi mevcuttur. Odanın içinde Geleneksel Türk Evi öğelerinden sergen (duvar rafı), ahşap yaşmaklı ocak, kapaklı dolap ve yıkanmalıklı yüklük bulunmaktadır. Yüklüğün raf kısmında yıkanmalık kapağının hemen yanında eğrisel oyma süslemeler kullanılmıştır. Olasılıkla düz dam şeklinde olan yapının çatısı marsilya kiremit örtülü kırma çatıya çevrilirken komşu yapı ile birlikte örtülmüş olduğundan ikisi tek yapı şeklinde algılanmaktadır ancak sofalarının arasındaki kalın duvardan iki yapının ayrı olduğu anlaşılmaktadır. Ana yapıya bitişik durumda batısında yer alan tek katlı müştemilat yapısı da ana yapının üst katı gibi kurgulanmıştır. Yaşama mekanı olarak kullanılan ocaklı mekânın önünde üstü örtülü bir hayat bulunmaktadır ve bu mekana ana yapının giriş mekânından ahşap çıtalı bir kapı ile ulaşılmaktadır. Ön kısmı delikli tuğla ile sonradan kapatılan bu mekanda da yemek pişirilmesi için ocak yer almaktadır. Müştemilat yapısının tek yöne eğimli çatısı marsilya kiremit örtülü olup olasılıkla özgünün de düz dam olduğu düşünülmektedir.
