KÜLTÜR VE TURİZM BAKANLIĞI
İZMİR 2 NUMARALI KÜLTÜR VARLIKLARINI
KORUMA BÖLGE KURULU
KARAR

KARAR TARİHİ VE NO : 02.09.2022-16681

İzmir İli, Foça İlçesi, Yenifoça Mahallesi; Koruma Amaçlı İmar Planı onaylanmış Kentsel Sit Sınırları içinde ve tescilli taşınmaz bitişiğinde yer alan, tapunun 3117 parselinde şahıs mülkiyetinde kayıtlı taşınmazın 2863 sayılı yasanın 6. Maddesinde belirtilen korunması gerekli kültür varlığı niteliklerini taşıması ve Kentsel Sit alanının tamamlayıcı ve bütünleyici bir parçası olması nedeni ile aynı yasanın 7. Maddesi kapsamında tescil edilmesine; yapı grubunun "2. (ikinci) grup" olarak belirlenmesine; ekli tescil fişinin uygun olduğuna; tescilli taşınmazın korunması ve yaşatılmasına yönelik rölöve, restitüsyon ve restorasyon projelerinin ivedilikle hazırlanarak Kurulumuza iletilmesine; taşınmazda Kurulumuz izni alınmadan hiçbir fiziki ve inşai müdahalede bulunulmamasına; karar verildi.

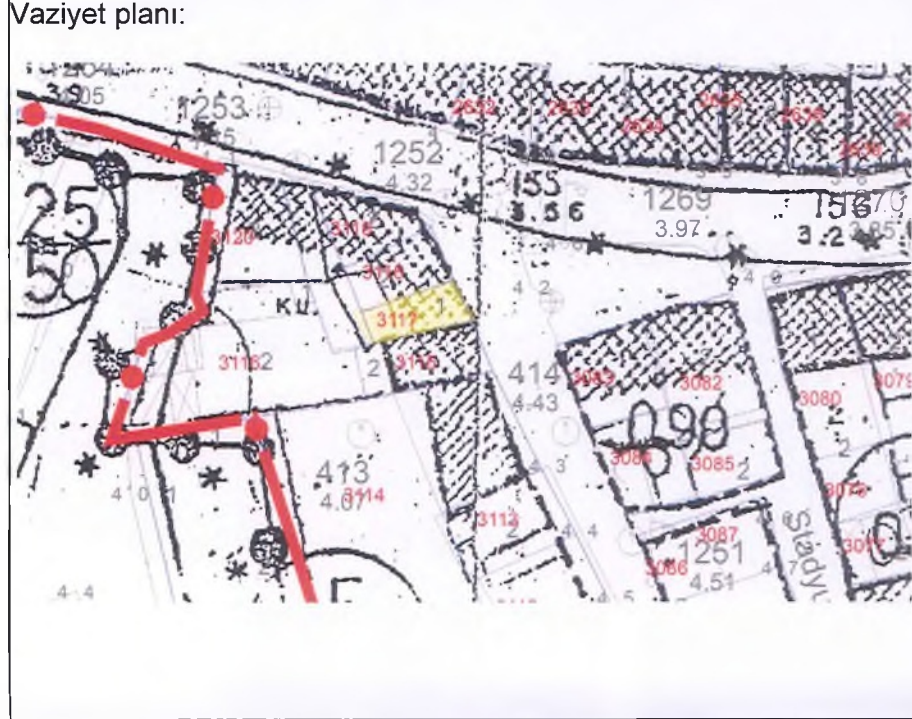
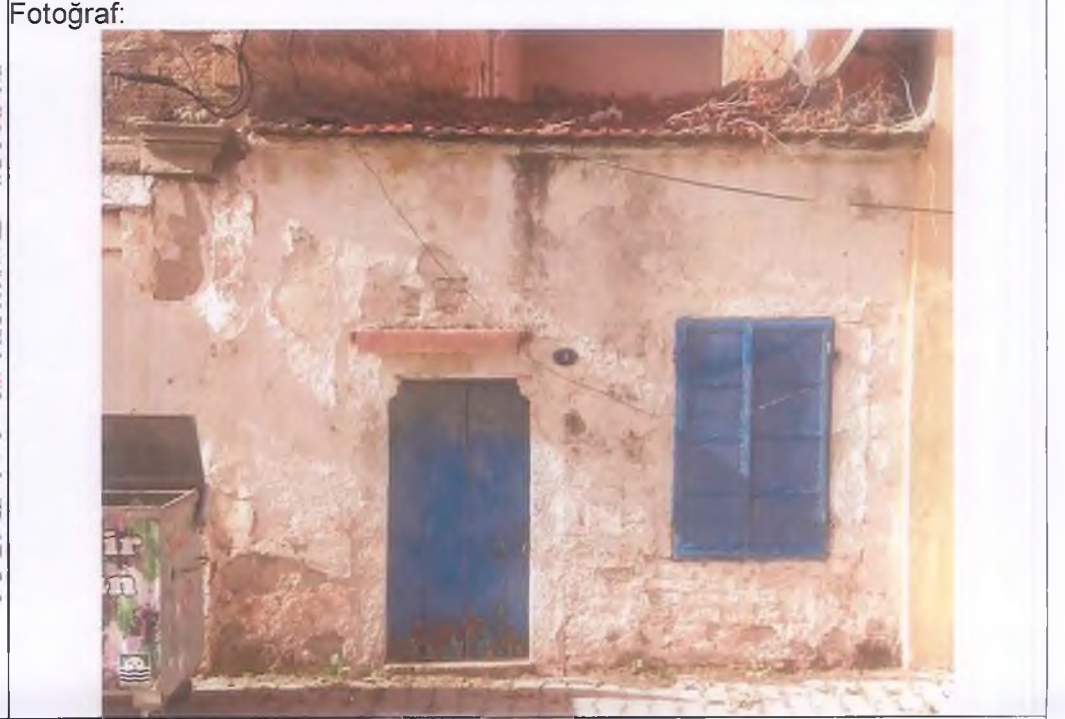
Koruma Durumu	A İyi	Taşıyıcı	A Dış Yapı	A Üst Yapı	A İç Yapı	A Süsleme Elemanları	A Rutubet	A Yok
	B Orta		B	B	B	B	B	B İzi Var
	C Fena		C	C	C	C	C	C Önemli

Gözlemler:	Çevreye katkı değeri yanında, mahalli, işlevsel, ve onarılabirlik değerlerine sahiptir.		
Bugünkü Sahibi:	ŞAHİS	Bakımından sorumlu olması gereken kuruluş:	SAHİBİ
Yapılan Onarımlar:	Çatı üst örtüsü yenilenmiş de olsa bugün itibariyle bozulmalara uğramış durumdadır.

Ayrıntılı Tanım: Yapı; Yenifoça mimarisinde örneklerine çokça rastlanan, tek katlı, geleneksel bir dükkân yapısıdır. Ön ve arka cephesi kendine ait taş duvarlardan oluşan dükkân iki yanda bitişik parsellerdeki yapı duvarlarına yaslanmaktadır. İki yöne eğimli beşik çatısı sonradan değiştirilmiş olduğu düşünülen Marsilya kiremit örtülü olan yapının ahşap giriş kapısı taş bordürle çevrelenmiş olup ön cephedeki tek penceresi demir kepenklidir. Arka cephesi sıvasız olan yapının ön cephesi sıvalı ve boyalı olup, bu cephede sıva dökülmeleri ve duvar içinde ateş tuğlası malzeme ile doldurulmuş bölümler gözlemlenebilmektedir. Dükkan yapısında, yapıldığı dönemden bu yana aradan geçen zaman içerisinde çatı dışında esaslı bir değişiklik olmadığı; ancak iç mekanı incelendiğinde, yapının kendine ait yan duvarları olmaması ve bitişik parsellerdeki yapı duvarlarını kullanması sebebiyle özellikle batı komşuluğundaki yeni yapı duvarına yaslanan tarafta bu yeni yapının inşası sırasında oluştuğu düşünülen bozulmalar oluştuğu, bu taraftaki çatı makasının yitirildiği, zaten üst örtüsü değiştirilmiş olan çatının strüktüründe de bozulma ve değişimler olduğu bu haliyle yapının özgün kalan tek unsurunun ön cephesi ve bir kısmı sonradan onarım görmüş olan arka duvarı olduğu gözlenmektedir.	Teknik bilgiler:	Su	Elektrik	Isıtma	Kanalizasyon
