**KÜLTÜR VE TURİZM BAKANLIĞI**  
**İZMİR 2 NUMARALI KÜLTÜR VARLIKLARINI**  
**KORUMA BÖLGE KURULU**  
**KARAR**

TOPLANTI TARİHİ VE NO : 28.09.2022-635

KARAR TARİHİ VE NO : 28.09.2022-16805

Manisa İli Ahmetli İlçesi Bahçecik Mahallesinde tapunun 105 ada 5 parselinde Maliye Hazinesi mülkiyetine kayıtlı caminin Kurul Müdürlüğü uzmanlarınca tespit edilmiş olan kültür varlıklarına ilişkin 2863 sayılı Yasanın 7. Maddesi gereği Kurul Müdürlüğüne iletilmiş olan Kurum görüşleri, konuya ilişkin Kurul Müdürlüğü uzmanlarınca hazırlanan, Müdürlük evrak kaydında 28.09.2022 tarih ve 1629919 sayı ile kayıtlı rapor okundu, yazı ekleri ve işlem dosyası incelendi. Yapılan görüşmeler sonucunda;

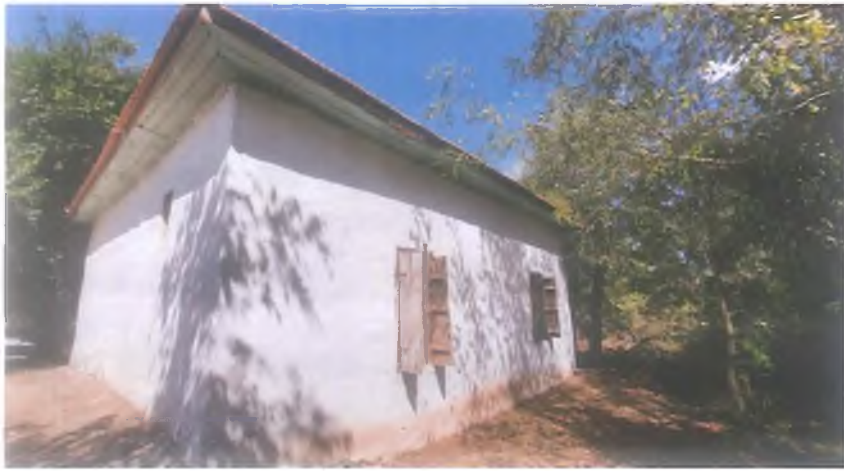
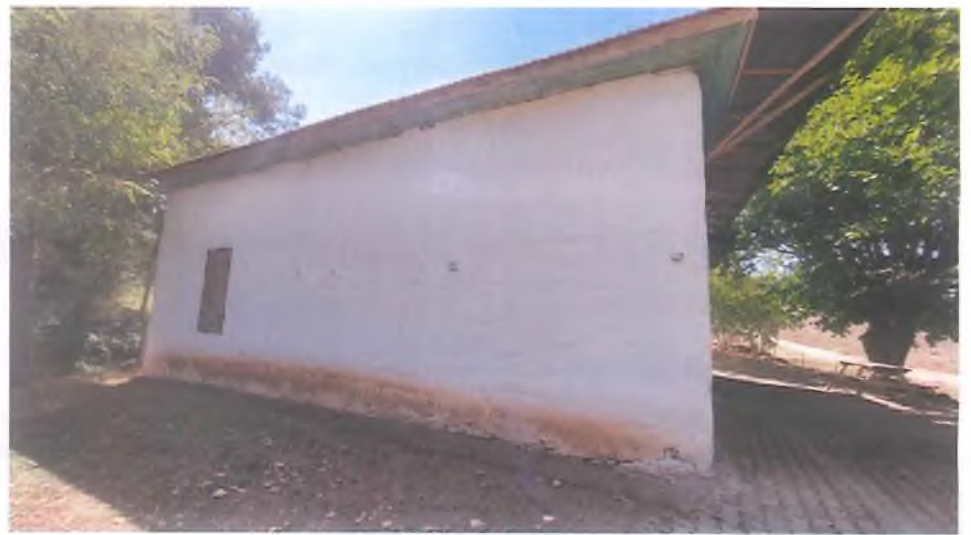
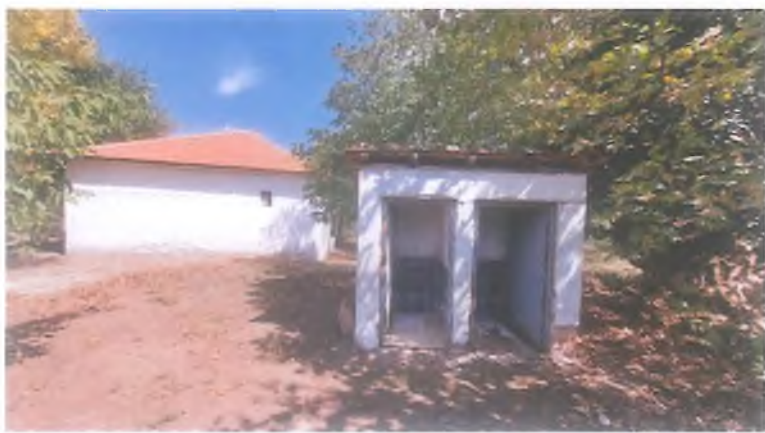
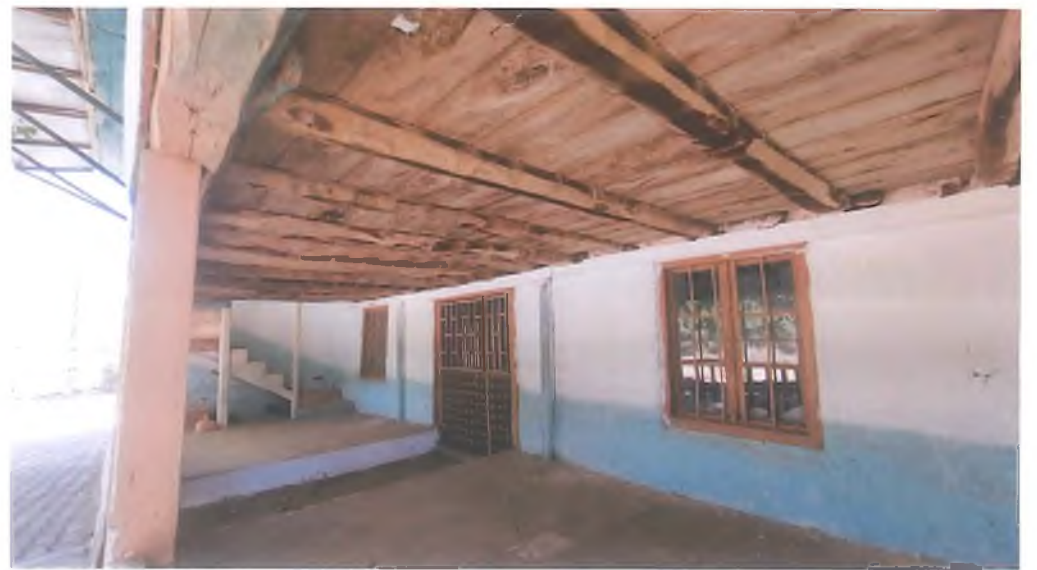
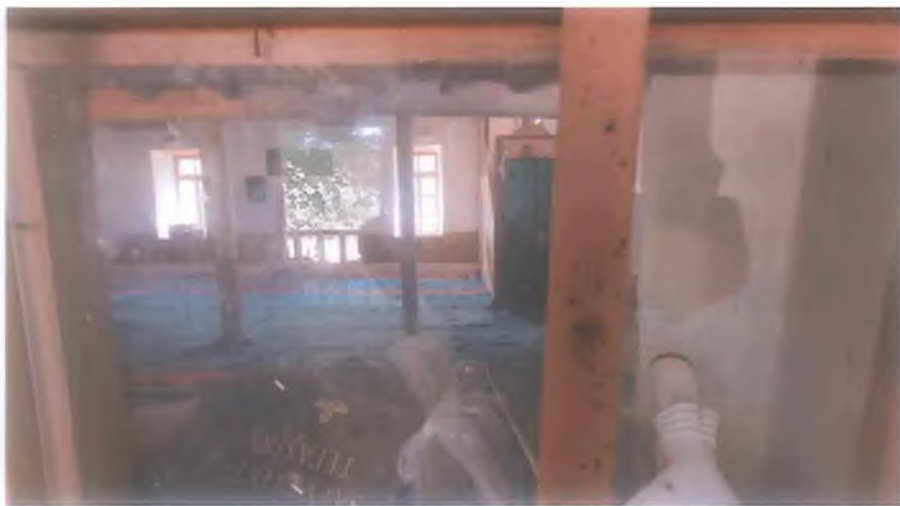
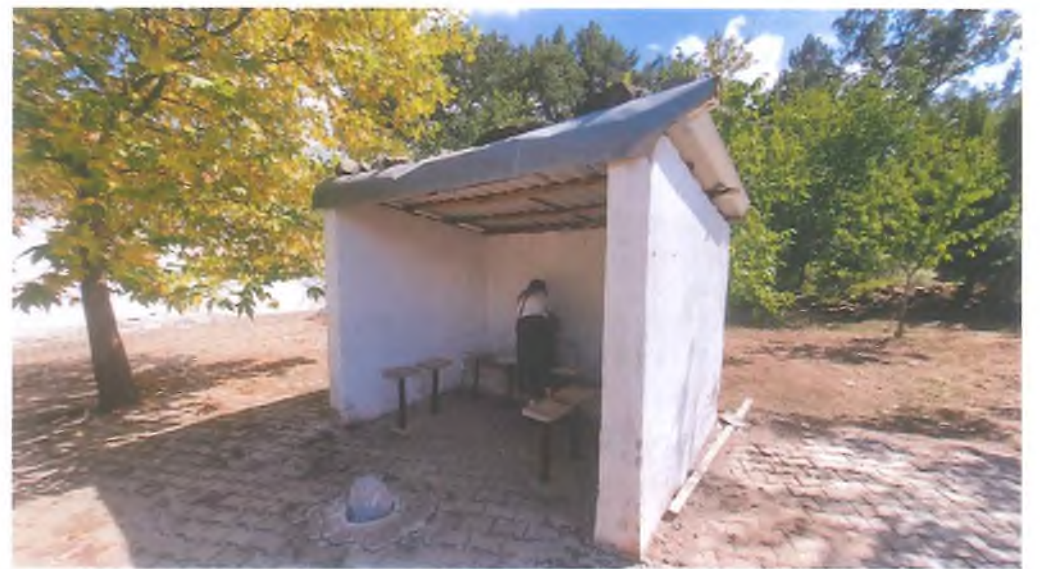
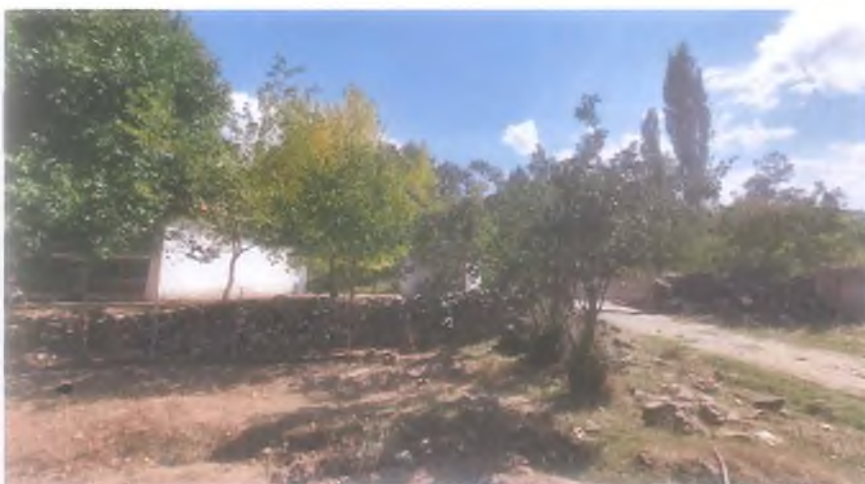
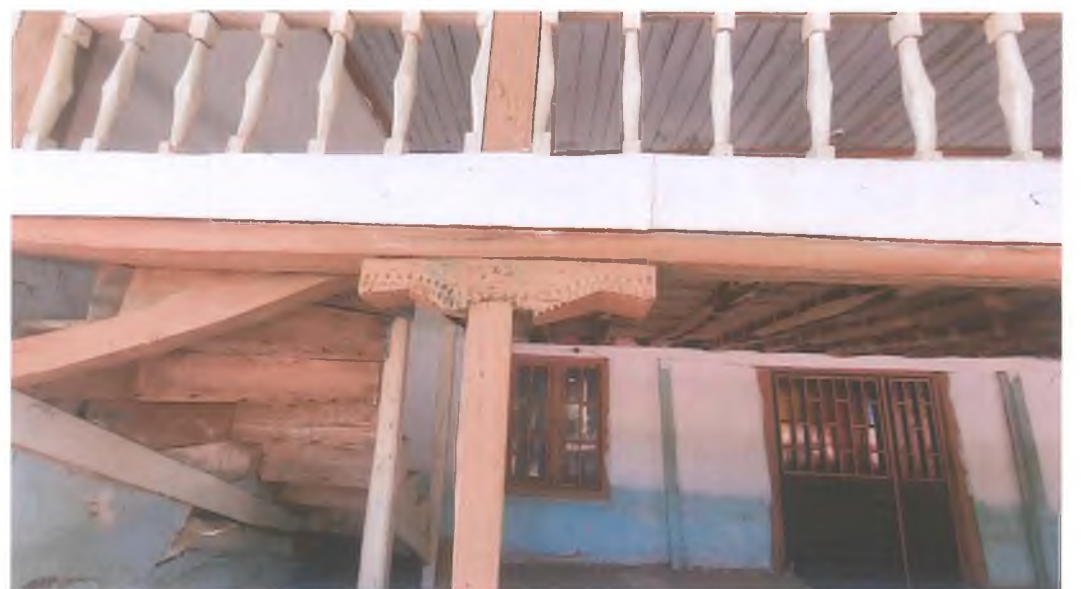
Gözlemler: Taşınmazın üzerinde 2 katlı, üzeri marsilya tipi kiremit kaplı kırma çatılı kargir cami yapısı bulunmaktadır.								
Bugünkü Sahibi:	Maliye Hazinesi		Bakımından sorumlu olması gereken kuruluş: Şahıs, belediye.					
Yapılan Onarımlar:								
Ayrıntılı Tanım: Taşınmazın üzerinde iki katlı, kargir, üzeri marsilya tipi kiremit kaplı, kırma çatılı cami yapısı, tuvalet ve abdestlik bulunmaktadır. Caminin son cemaat bölümünün sadece ön tarafı açıktır. Ahşap dikmeler ve ahşap korkuluklar bulunmaktadır. Ahşap dikmelerin başlıkları bulunmaktadır. caminin harim bölümüne zemin ve birinci kattan olmak üzere iki kapıdan girilmektedir. Kapılar demirden yapılmıştır. Zemin katta kapının iki yanında ahşap pencere ve demir korkulukları bulunmaktadır. harim içinde sade bir mihrap bulunmaktadır. Kadınlar mahfili ahşaptır. Caminin saçak altı ahşap kaplaması bulunmaktadır. caminin güney cephesin ahşap kepenkli iki adet pencere kalan cephelerde birer adet pencere bulunmaktadır. Parsel üzerinde tek katlı, iki kabinli kargir bir tuvalet ve tek katlı üzeri kapalı abdestlik yapısı bulunmaktadır.			Teknik bilgiler:

Manisa İli Ahmetli İlçesi Bahçecik Mahallesinde tapunun 105 ada 5 parselinde Maliye Hazinesi mülkiyetine kayıtlı caminin 2863 sayılı yasa kapsamında korunması gerekli taşınmaz kültür varlığı olarak tescil edilmesine, yapı grubunun '1. (birinci) grup' olarak belirlenmesine, yapının koruma alanının kendi parseli olarak belirlenmesine, tapusuna ilgili şerhlerin eklenmesine ve sonucundan Kurul Müdürlüğüne bilgi verilmesine; hazırlanan tescil fişinin uygun olduğuna, yapıda Kurulumuz izni alınmadan herhangi bir inşai ve fiziki müdahalede bulunulmamasına; yapıya ilişkin rölöve, restitüsyon ve restorasyon projelerinin hazırlanarak Kurulumuza iletilmesine, karar verildi.
