T.C.
KÜLTÜR ve TURİZM BAKANLIĞI
BALIKESİR KÜLTÜR VARLIKLARINI KORUMA BÖLGE KURULU
KARAR

Toplantı Tarihi ve No : 27.02.2020- 115
Karar Tarihi ve No : 27.02.2020- 1929

Balıkesir İli, Karesi İlçesi, Karaoğlan Mahallesi, özel mülkiyete ait, tapunun 8669 (Eski: 127) ada, 50 (Eski: 9) parselinde kayıtlı taşınmazın korunması gerekli taşınmaz kültür varlığı olarak tescil edilmesi istemine ilişkin; Karesi Belediye Başkanlığı, İmar ve Şehircilik Müdürlüğünün 01.11.2019 tarih ve E.4130/9967 sayılı yazısı ve ekleri, Müdürlüğümüzün 18.12.2019 tarih ve E.1052004 sayılı yazısı, Müdürlüğümüzün 19.12.2019 tarih ve E.1056581 sayılı yazısı, kurum görüşlerini içeren Balıkesir Büyükşehir Belediye Başkanlığı, İmar ve Şehircilik Dairesi Başkanlığının 22.01.2020 tarih ve E.3666 sayılı yazısı ve ekleri, Karesi Belediye Başkanlığı, İmar ve Şehircilik Müdürlüğünün 28.01.2020 tarih ve E.485/661 sayılı yazısı ekleri ile Balıkesir Kültür Varlıklarını Koruma Bölge Kurulu Müdürlüğü uzmanlarınca hazırlanan Müdürlük evrakına 19.02.2020 tarih ve E.83601 sayı ile kayıtlı rapor okundu, ekleri ve işlem dosyası incelendi, yapılan görüşmeler sonucunda;

AVRUPA KONSEYİ	DOĞAL VE KÜLTÜREL VARLIKLARI KORUMA ENVANTERİ	D.K.V

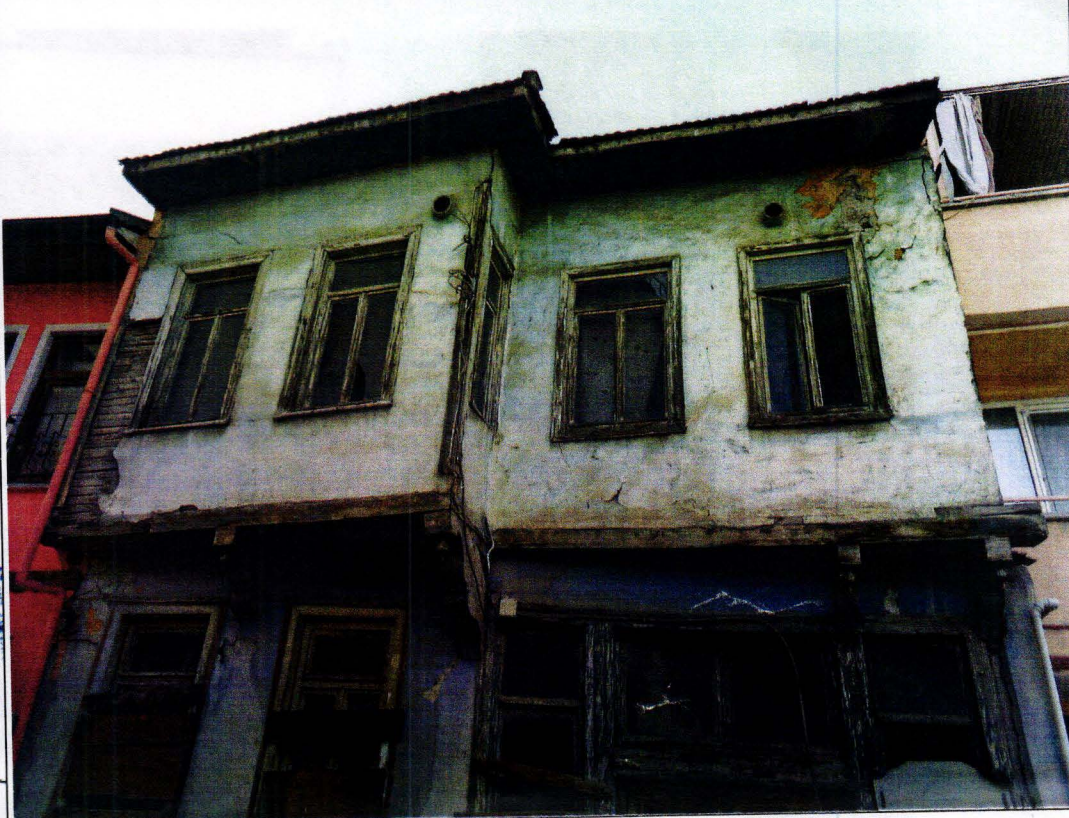
GENEL TANIM: Taşınmaz; Balıkesir İli, Karesi İlçesi, Karaoğlan Mahallesi'nde, özel mülkiyete, tapununun 8669 (Eski: 127) ada, 50 (Eski: 9) parselinde kayıtlı, güney cephesi İğneci Sokağına bakmaktadır. Kuzey-güney doğrultulu dikdörtgen planlı, bitişik nizamlıdır.

KORUMA DURUMU	X TAŞIYICI YAPI B C	X DIŞ YAPI B C	A ÜST YAPI X C	X SÜSLEME B ELEMENLARI C	X RUTUBE B T C	A YOK X İZİ VAR C ÖNEMLİ
---------------	---------------------------	----------------------	----------------------	--------------------------------	----------------------	--------------------------------

Taşınmaz; zemin+1 katlı, kuzey-güney doğrultulu dikdörtgen formu, bitişik nizamlıdır. Yapıya giriş taşınmazın güney cephesinden İğneci sokaktan dikdörtgen formu, ahşap doğramalı, çift kanatlı bir kapıdan sağlanmaktadır. Kapının sağında ve solunda tek kanatlı, dikdörtgen formu, ahşap doğramalı 2 adet pencere ve zemin katta 2 adet dikdörtgen formu, çift kanatlı, ahşap pervazlı ve doğramalı pencereler bulunmaktadır. 1.katta yer alan çıkma ahşap konsollarla desteklenmiştir. 1.katta 4 adet dikdörtgen formu, çift kanatlı, ahşap pervazlı ve doğramalı ve 1 adet dikdörtgen formu tek kanatlı pencereler yer almaktadır. Yapım malzemesi zemin kat moloz taş üzeri sıvalı, 1.kat ahşap konstrüksiyonlu bağdadi çıtalı, üzeri sıvalıdır. Çatının kiremit örtüsü Marsilya kiremittir.

- Taşınmazın can ve mal güvenliği açısından tehlike arz etmesi nedeni ile 2863 sayılı Kültür ve Tabiat Varlıklarını Koruma Kanununun 10. Maddesi kapsamında gerekli güvenlik önlemlerinin mülk sahibi ve ilgili Belediyesince alınmasına; işlemin sonucundan Kurul Müdürlüğüne bilgi verilmesine,

- Taşınmaza yönelik hazırlanacak Rölöye, Restitüsyon ve Restorasyon projelerinin Kurulumuza iletilmesine,
