**T.C.**  
**KÜLTÜR VE TURİZM BAKANLIĞI**  
**TRABZON KÜLTÜR VARLIKLARINI KORUMA BÖLGE KURULU**  
**K A R A R**

Rize İli, Hemşin İlçesi, Akyamaç Köyü, sit alanı dışında, özel mülkiyete ait, 147 ada, 19 parselde yer alan konutun 2863 sayılı yasa kapsamında koruma altına alınması isteğine ilişkin Rize Valiliği, İl Kültür ve Turizm Müdürlüğü'nün 07/06/2022 tarih ve 2578698 sayılı yazısı ile ilgisinin 20/06/2022 tarihli başvurusu, konuya ilişkin Rize İl Özel İdaresi, İmar ve Kentsel İyileştirme Müdürlüğü'nün 06/07/2022 tarih ve 11602 sayılı yazısı, Trabzon Kültür Varlıklarını Koruma Bölge Kurulu Müdürlüğü'nün 14/06/2022 tarih ve 2022/545 sayılı uzman raporu ile 25/07/2022 tarih ve 599 sayılı dosya inceleme raporu okundu, ekleri ve dosyası incelendi, yapılan görüşmeler sonucunda;

AVRUPA KONSEYİ	KÜLTÜREL VARLIKLARI KORUMA ENVANTERİ		ANIT	ENVANTER NO:	
TÜRKİYE	KÜLTÜR VARLIKLARI VE MÜZELER GENEL MÜDÜRLÜĞÜ			HARİTA NO:	
İLİ: RİZE	İLÇESİ: HEMŞİN	MAHALLE VEYA KÖYÜ: AKYAMAÇ	KORUMA DERECESİ	I.Grup Yapı	
SOKAK VE KAPI NO: -	KADASTRO	Pafta: Ada: Parsel: 147 19		II.Grup Yapı	
ADI: KONUT	YAPTIRAN: -	YAPAN: -	MİMARİ ÇAĞI: Osmanlı Dönemi		
	YAPIM TARİHİ: 20 YY	KİTABE: -	VAKFIYE: -

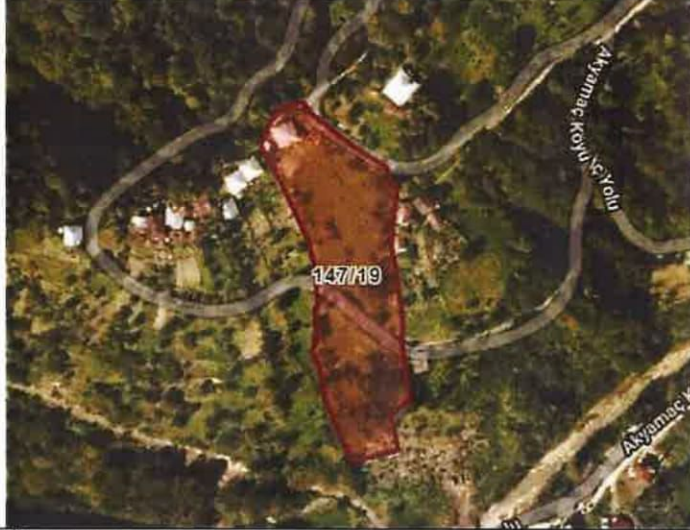
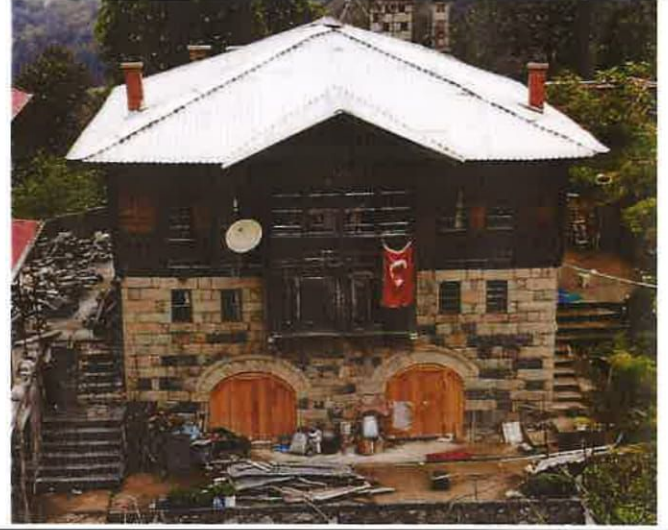
GENEL TANIM: Konut dikdörtgen planlı ve B+Z+1 katlı olarak inşa edilmiştir.

GÖZLEMLER: Genel olarak sağlam durumdadır.

Taşınmaz kuzey-güney yönünde eğimli bir arazi üzerinde konumlandırılmıştır. Bundan dolayı bodrum katın bir kısmı toprak altında kalmaktadır. Konut dikdörtgen planlı ve B+Z+1 katlı olarak inşa edilmiştir. Bodrum ve zemin kat kesme taş, birinci kat ahşap malzemelidir. Yapıda kurt boğazı tekniği görülmektedir. Pencerelemeleri dikdörtgen formlu, ahşap kanatlı ve ½ giyotindir. Geniş ahşap saçaklı kırma çatısının üzerinin sac malzeme ile kaplıdır. Çatıda biri büyük boyutlu olmak üzere taş malzemeli iki adet ve tuğla malzemeli bir adet, toplam üç adet baca bulunmaktadır. Yapının iç bölümüne doğu ve batı cephedeki girişlerden geçilmektedir. Batı cephede ki girişten aşhane bölümüne geçilmektedir. Bu bölümde kesme taş malzemenin inşa edilmiş yuvarlak kemerli ocak bulunmaktadır. Aşhanenin güneyinde sonradan yapıldığı anlaşılın mutfak tezgahı yer almaktadır. Bu bölümde tavan ahşap malzeme ile kaplanmıştır. Beden duvarları sonradan sıvanıp boyanmıştır. Ocaklığın batısında bir kapı ile hayat bölümüne geçilmektedir. Bu bölümde ortada hol ve hole bakan odalar yer almaktadır. Bu bölümde tavan, taban ve köşeler ahşap malzemelidir. Ayrıca holde üste kata çıkışı sağlayan ahşap malzemeli bir merdiven yer almaktadır. Merdivenin de sonradan yenilendiği görülmektedir. Üst katta hayat bölümü, ortada bir hol ve hole bakan odalardan oluşmaktadır. Holde seki bölümü vardır. Odalarda ahşap malzemeli gömme dolaplar, sekiler ve tavanda göbekler bulunmaktadır. Bir odasında kesme taş malzemenin inşa edilmiş şömine, ebeveyn banyosu ve küçük boyutlu bir niş yer almaktadır. Odanın tavanın orta bölümünde göbek süslemesi oluşturulmuştur. İçe doğru kademelendirilen bu bölümde köşelerde şerit halinde ve orta bölümde bezenmiş olan geometrik süslemeler yer almaktadır. Hayat bölümünde tavan, taban ve köşeler ahşap malzemelidir. Bununla beraber bir odası sonradan seramik kaplanarak wc ve banyo olarak işlevlendirilmiştir.
