T.C.  
KÜLTÜR VE TURİZM BAKANLIĞI  
TRABZON KÜLTÜR VARLIKLARINI KORUMA BÖLGE KURULU  
K A R A R

Toplantı Tarihi ve No: 21/06/2022 - 373  
Karar Tarihi ve No. : 21/06/2022 - 7150

Rize ili Hemşin ilçesi, Çamlıtepe Köyü, Irmakbaşı Mevkii, sit alanı dışında, özel mülkiyete ait, 158 ada, 8 parselde yer alan serander ve konutun tescillenerek koruma altına alınması talebinin Trabzon Kültür Varlıklarını Koruma Bölge Kurulu üyelerince yerinde yapılacakları incelemelerden sonra değerlendirilmesini içeren Trabzon Kültür Varlıklarını Koruma Bölge Kurulu'nun 26/01/2022 tarih ve 6904 sayılı kararı, Trabzon Kültür Varlıklarını Koruma Bölge Kurulunun 21/01/2022 tarih ve 47 sayılı rapora okundu, ekleri ve dosyası incelendi, yerinde yapılan inceleme ve görüşmeler sonucunda;

AVRUPA KONSEYİ	KÜLTÜREL VARLIKLARI KORUMA ENVANTERİ		ANIT	ENVANTER NO:	
TÜRKİYE	KÜLTÜR VARLIKLARI VE MÜZELER GENEL MÜDÜRLÜĞÜ			HARİTA NO:	
İLİ: RİZE	İLÇESİ: HEMŞİN	MAHALLE VEYA KÖYÜ: ÇAMLITEPE- IRMAKBAŞI MEVKİ	KORUMA DERECESİ	I.Grup Yapı	
SOKAK VE KAPI NO: -	KADASTRO	Pafta: Ada: Parsel: 158 8		II.Grup Yapı	
ADI: KONUT VE SERANDER	YAPTIRAN: -	YAPAN: -	MİMARİ ÇAĞI: Osmanlı Dönemi		
	YAPIM TARİHİ: -	KİTABE: -	VAKFİYE: -

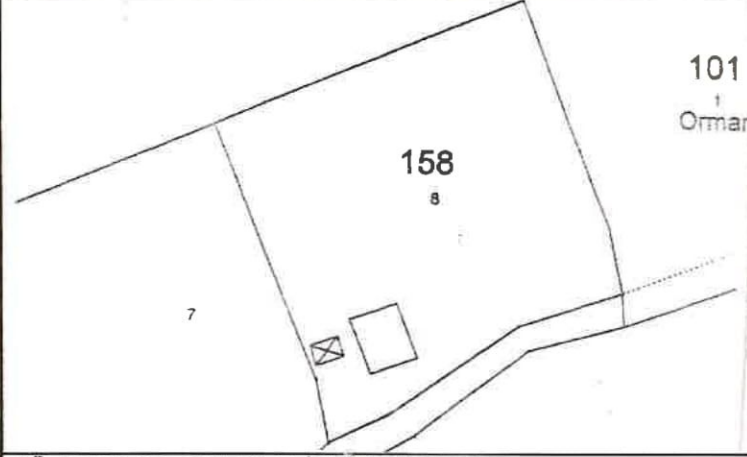
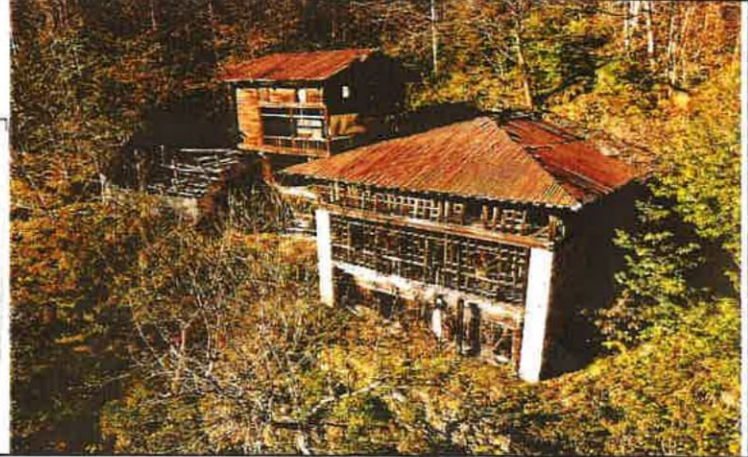
**GÖZLEMLER:** ONARIMA İHTİYACI VARDIR.

Konut; Kesmetaş, moloztaş ve ahşap malzemeden, yığma alarak inşa edilen taşınmaz dikdörtgen planlı, geniş saçaklı ve dört omuz kırma çatılıdır. Çatı oluklu sac la yenilenmiştir. Yapı bodrum+zemin ve çatı katından oluşmaktadır. Eğimden dolayı yapının arka kısmının bir bölümü toprağa gömülmüştür ve bu cephe sağdır. Taşınmazın bodrum ve zemin katlarının doğu ve batı cepheleri yaklaşık 50 cm. kalınlığında sıralı yonutaş malzemeden, diğer kısımlar ahşap malzemeyle yapılmıştır. Kat araları ahşap silmelidir. İç mekâna zemin katın doğu ve batısından, bodrum kata güneyden giriş vardır. Taşınmazın iç kısmına yabancı hayvanların girmesini engellemek amacıyla kat silmelerin üzerine yer yer çivili metaller çakılmıştır.

Bodrum katın güney cephesi tamamen ahşap kaplama olup üzerine iki adet ahşap kapı vardır. İç mekân, ahşap bölücülerle iki bölüme ayrılmıştır. Ahır olarak kullanılmış olan bu katın tavanı ahşap tomrukludur. Tavanı alta ahşap direk ve tomruklar desteklemiştir. zemini bozuktur. Zemin katın iç mekanına giriş sağlayan doğu ve batı cephelerdeki kapılar oldukça sade ve ahşaptır. Batıdaki kapı çift kanatlıdır üst kısmında yatay dikdörtgen iki adet aydınlatması vardır. Kapının sağında bir adet mazgal pencere yer alır. Doğudaki kapı tek kanatlıdır bu cephedeki kapının solunda ahşap kepenkli dikdörtgen pencere, sağında daha büyük pencere açıklığı vardır. Beden duvarlarında çatlaklar vardır. Zemin katın güney cephesi göz dolgu şeklinde inşa edilmiş olup üzerinde 4 adet ahşap kepenkli dikdörtgen pencere yer alır. Çatı katı veya saçak altı katı diyebileceğimiz kat tamamen göz dolgu şeklinde yapılmıştır. Ahşap iskelet sisteminin içine düşey ve yatay bölücü elemanlarla oluşturulan dikdörtgen gözlerin içerisine yerleştirilen taş dolgular şeklinde yapılan göz dolguların taşları yoktur veya düşmüştür. Göz dolgular arasında dikdörtgen havalandırma açıklıkları vardır. Doğu cephesinin bir bölümü sac plaka ile kaplıdır. Taşınmazın kapısı kilitli olduğundan iç kısımlara girilememiştir.

Serander; Konutun batısında yer alır. Kare planlı yapı, ahşap yığma tekniğinde yapılmıştır. Cephe bitimlerinde kurt boğazı geçme tekniği kullanılmıştır. Beşik çatısı oluklu sac la kaplıdır. Taşınmazın en alt kısmında taş + ahşap örgülü, baraka görünümlü bir oda vardır. Bu bölümün güney cephesinde, tüm cepheyi kaplayan 1 adet ahşap kapı, 4 bölmeli pencere yer alır. Odanın sağına bitişik müstemilat yer alır. Odanın üstünde taban ağacı üzerine yerleştirilen dört ahşap direk ve direkler üzerine yerleştirilen iki katlı ambar yapısı vardır. Ahşap direkler, yanlarda dirseklerle desteklenmiştir. Ahşap direklerin üst kısmında fare çıkışlarını engellemek amacıyla yapılan ve tekir denilen ahşap mimari elemanlar yer alır. Tekirlerin üst kısmında yer alan ahşap kirişlerin üzerine de ambar kısmı yerleştirilmiştir. Ambar kısmı 2 katlı olarak inşa edilmiş, alt katta doğu ve güney cephelerin bir bölümü içe çekilerek bu kısma ahşap korkuluklu bir balkon yapılmıştır. Ambar kısmında yer alan pencereler çitalarla kafes örgü şeklinde yapılmıştır. Bu kısmın doğu cephesinin bir bölümü sac plaka ile kaplıdır. Ambar kısmına seyyar ahşap merdivenle çıkılmaktadır. Beşik çatısı sac la kaplıdır.

Konut ve seranderin Koruma grubunun II. (iki) olarak, korunma alanının ise kendi parseli olarak belirlenmesine; yapının onarımına yönelik rölöve, restitüsyon ve restorasyon projelerinin hazırlanarak sunulması gerektiğine karar verildi.
