T.C.  
**KÜLTÜR VE TURİZM BAKANLIĞI**  
ADANA KÜLTÜR VARLIKLARINI KORUMA BÖLGE KURULU

KARAR

Mersin ili, Silifke ilçesi, İmamlı mahallesi, tescil harici alanda ve 400 ada 17, 18, 19, 20 parseller ve 441 ada 6 parselde tespit edilen kültür varlıklarının 1. derece arkeolojik sit alanı olarak, 1. Derece arkeolojik sit alanı içinde yer alan tescil harici alanda bulunan villa rustika mimari yapı kalıntısının ayrıca taşınmaz kültür varlığı olarak tescil edilmesine ilişkin; Mersin İl Kültür ve Turizm Müdürlüğünün 14.04.2022 tarih ve 2403028 sayılı yazısı ve ekleri, Adana Kültür Varlıklarını Koruma Bölge Kurulu Müdürlüğünün 18.04.2022 gün ve 2417486 sayılı yazısı ve 24.05.2022 tarih ve 2533473 sayılı kurum görüşü isteme yazısı, Mersin Büyükşehir Belediye Başkanlığı İmar ve Şehircilik Dairesi Başkanlığının 30.06.2022 tarih ve 348442, 20.05.2022 gün ve 319377 sayılı, Devlet Su İşleri Genel Müdürlüğü 6. Bölge Müdürlüğünün 31.05.2022 gün ve 2338969 sayılı, Enerji Tabii Kaynaklar Bakanlığı Strateji Geliştirme Başkanlığının 17.06.2022 gün ve 128126 sayılı, Maden ve Petrol İşleri Genel Müdürlüğünün 01.06.2022 gün ve 2022159669 sayılı görüş yazıları, Adana Kültür Varlıklarını Koruma Bölge Kurulu

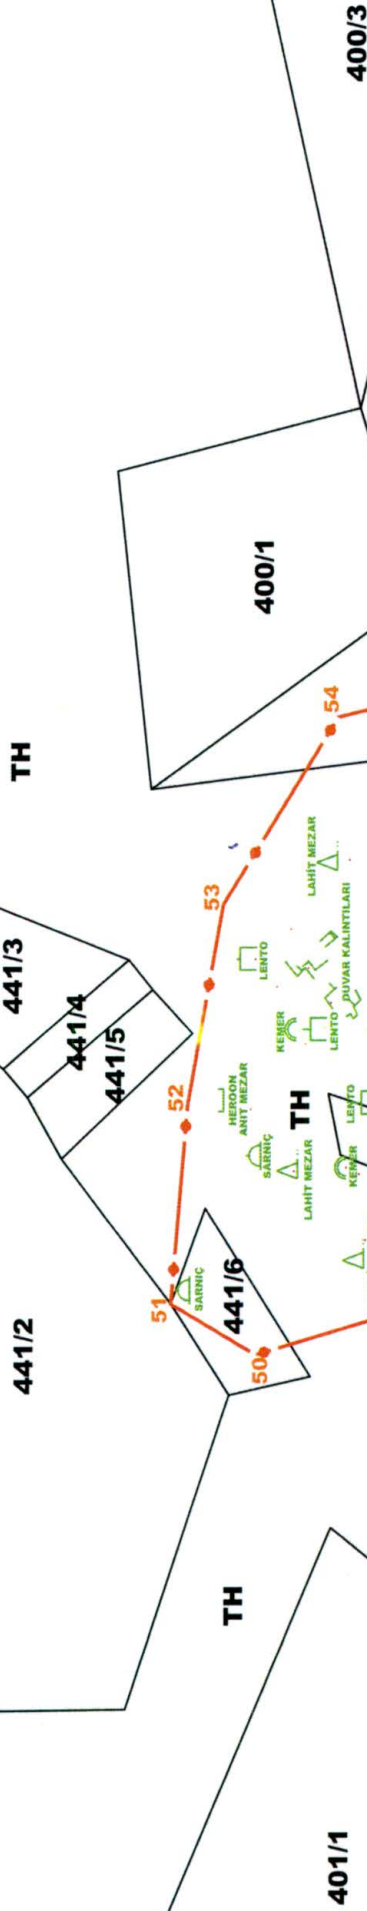
ADA/PARSEL: 400/17, 18, 19, 20, 441/6, TH

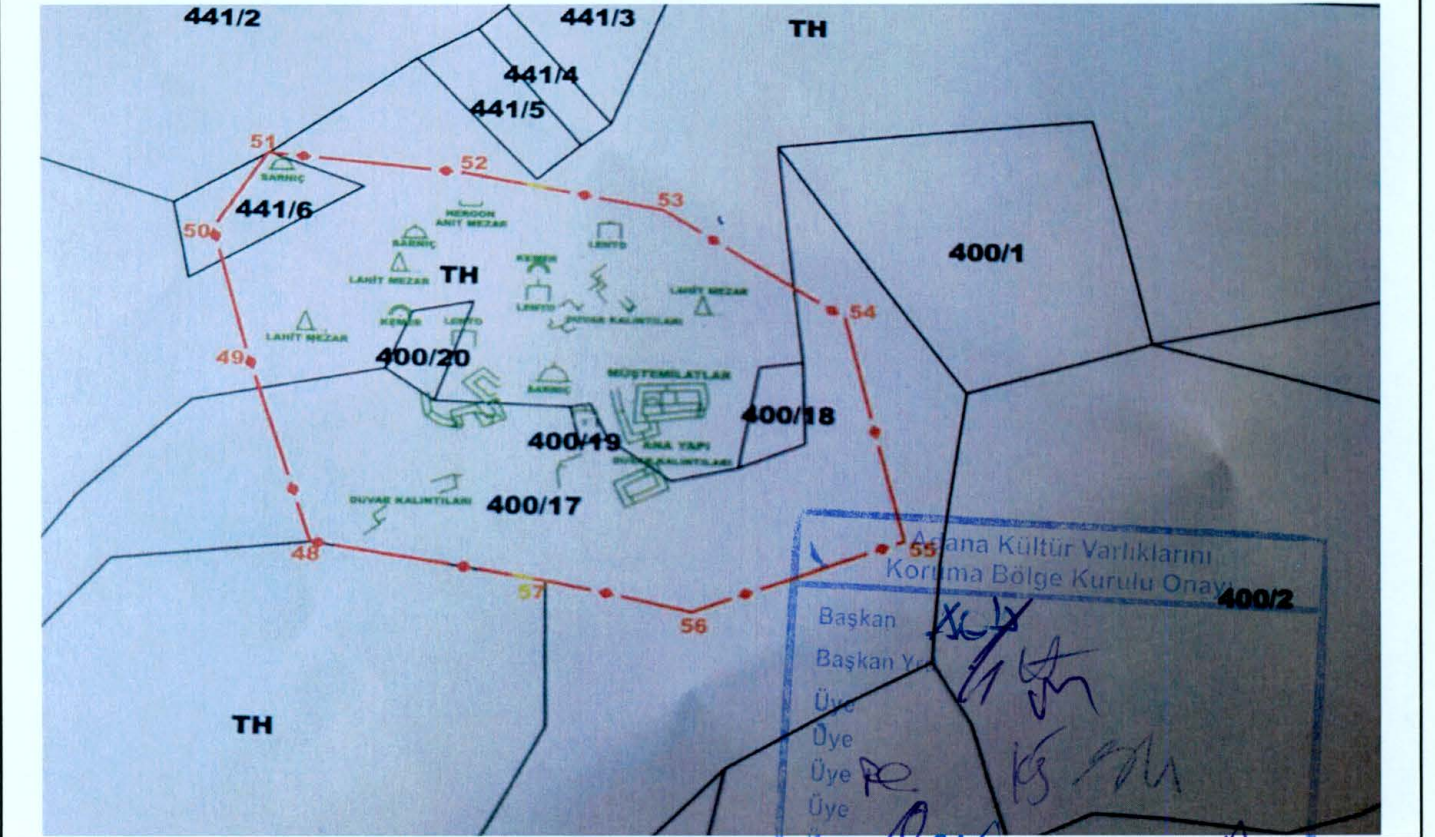
HARİTALAR, FOTOĞRAFLAR :

AVRUPA KONSEYİ	DOĞAL VE KÜLTÜREL VARLIKLARI KORUMA ENVANTERİ	D.K.V.K.E.	<b>SİT</b>	HARİTA NO:
T Ü R K İ Y E	KÜLTÜR VARLIKLARI VE MÜZELER GENEL MÜDÜRLÜĞÜ			
İLİ :	MERSİN	İLÇESİ : SİLİFKE	MAHALLE KÖY VEYA MEVKİİ : İMAMLI	KADASTRO : PARSEL
ADI	ARKEOLOJİK ALAN			PAFTA: ADA: 400 17-18-19-20 441 6
<p><b>GENEL TANIM:</b>Stabilize yolun hemen üzerinde 441 ada 6 parselde bulunan sarnıcın üst yapısı düzensiz taşlardan örülmüş olup içi tonozludur. Yanında taş oyu haznesi bulunmaktadır. Bu sarnıç yapısından güneye doğru patika yoldan ilerlendiğinde geniş bir villa rustika kompleksi ile karşılaşılır. Mevcuttaki yapı kalıntılarının bir kısmı bölgedeki yörük ailesi tarafından mekan olarak kullanılmaktadır. Bu ailenin varlığı arkeolojik alanın kaçak kazılarla tahrip edilmesini engellemiştir. Alanda karşımıza ilk olarak Roma dönemine ait olduğu değerlendirilen kesme blok taşlardan oluşan ancak temel seviyesinde izleri kalmış bir yapı kalıntısı çıkmıştır. Bu kalıntının hemen batısında toprağa gömülmüş durumda bir kemer parçası bulunmaktadır. Bu mekandan güneye doğru gidildiğinde arka arkaya kesme blok taşlardan oluşturulmuş kapı lentoları ile yeni mekanlar karşımıza çıkmaktadır. Bu mekanlardan bazılarının kemerli geçişleri ayakta. Alanda ayrıca semerdam kapaklı, kaya oyu kamasoniular yer almaktadır. Alanın ilginç yapılarından biri de ilk olarak tespit ettiğimiz sarnıcın yaklaşık 30m güney doğusunda dağılmış bir heroondur. Heroonun büyük blok taşları etrafa yayılmış olup merkezde bulunan kaya oyu mezarın üstünde blok taşlardan biri devrilmiştir. Bu yapının güney doğusuna yayılacak şekilde blok taşlardan oluşturulmuş çok sayıda antik mekana ait duvar kalıntıları ve kaya oyu sarnıçları alana yayılmış durumdadır. Bunlardan önünde orijinal zemin döşemesiyle korunmuş olan iki katlı yapı çok dikkat çekicidir. Kuzeybatı – güney doğu yönünde konumlanan yapının güneyinde yaklaşık 10X14m ölçülerinde orijinal taş döşemesi ile avlusu bulunmaktadır. Avluda zemin kodunun altında iki adet sarnıç bulunmaktadır. Avluya doğu yönündeki kapıdan girilmektedir. Ardından ileri doğu çıkma yapan ve üst katta balkonu taşıyan kemerli girişten mekana geçilmektedir. Yaklaşık 14.24X 10.66m ölçülerindeki ana mekan kuzey-güney doğrultusunda ikiye bölünmüştür. Doğuda kalan bölüm tek mekânli olup doğusundan bir giriş mevcuttur. Batıdaki kısım ise 3 mekan halindedir. Bunlar ana giriş kapısından sonra girilen 1. Mekan, kemerli bir açıklıkla geçilen 2. Mekan ve arkasından 5.15X5m ölçülerindeki güneyden girişi olan 3. Mekandır. Yapının güney doğu cephesinde 2. katta giriş kısmının üstüne gelecek şekilde ortalanmış balkon kapısı ve bu kapı açıklığının iki yanına simetrik şekilde yerleştirilmiş üzeri kemerli ikişer adet 4 pencere açıklığı bulunur. 2. Kat seviyesinde batı yönünde de dışarı açılan bir kapı ve dikdörtgen 3 adet pencere bulunmaktadır. Doğu ve batı kenarlarında kemerli pencerelerin altında kare şeklinde açıklıklar bulunmaktadır. Bu açıklıkların baktığı mekandan avluya girişi sağlayan kapı lentosunun üzerinde madalyon içine alınmış eşit kollu haç motifli vardır. Bu yapı kalıntısının biraz ilerisinde düzleştirilmiş kayalık üzerine yerleştirilmiş lahit ve ters bir şekilde yanına düşmüş kapaklı yer almaktadır. Lahit uzun yüzlerinden birinde hiçbir bezeme bulunmamaktadır. 2 kısa yüz ve bir uzun yüz üzerinde ise ince şerit halinde birer adet silme bulunmaktadır. Kapağının kısa kenarlarında oldukça yıpranmış veya yarım bırakılmış büstler bulunmaktadır.</p>

<b>ŞİMDİKİ TEHLİKELER</b>	Zamanın ve bakımsızlığın getirdiği yıkımlar.			
<b>ŞİMDİKİ DURUM</b>	Alanda yoğun çalılık bitki örtüsü bulunmaktadır. Mevcuttaki yapı kalıntılarının bir kısmı bölgedeki yörük ailesi tarafından mekan olarak kullanılmaktadır. Bu ailenin varlığı arkeolojik alanın kaçak kazılarla tahrip edilmesini engellemiştir.			
<b>SİT POTANSİYELİ</b>	1 derece Arkeolojik Sit Alanı	<b>KORUMA DERECESESİ :</b>	1.Derece Arkeolojik Sit Alanı	
<b>ŞİMDİKİ KORUMA</b>	Korumasız	<b>HAZIRLAYANLAR :</b>	Münevver Evren KAYA Arkeolog	
<b>ÖNERİLEN KORUMA</b>	1. derece arkeolojik sit alanı olarak tescil edilerek temizlik çalışmaları yapılması.	<b>KONTROL EDEN :</b>	Zehra TATIL Mimar	
<b>YAYIN DİZİSİ</b>		<b>REVİZYON</b>	Aynur PAMBAL Koruma Bölge Kurulu Müdürü V.	
<b>GÖZLEMLER</b>	İçerdiği yapı kalıntıları ve genel korunmuşluk durumu ile çok güzel bir örnektir.

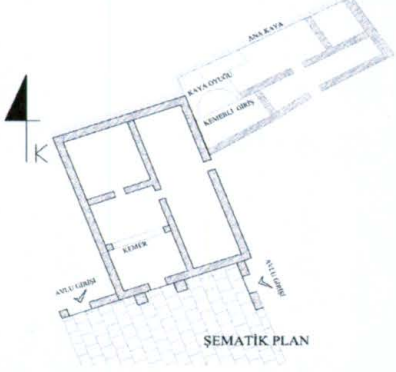
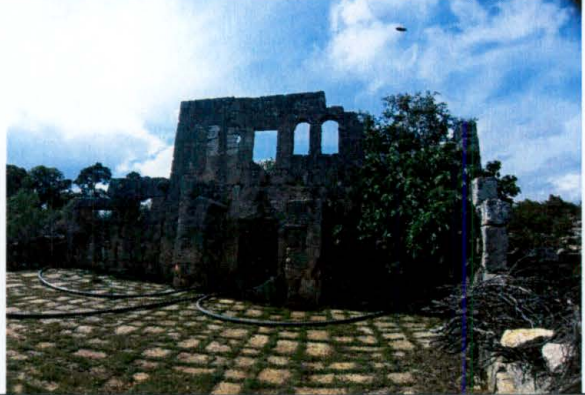
GÖZLEMLER: İleride mimari projeleri hazırlanarak restore edilebilecek, seküler mimariye ait çok güzel bir örnektir.

Kuzeybatı – güney doğu yönünde konumlanan yapının güneyinde yaklaşık 10X14m ölçülerinde orijinal taş döşemesi ile avlusu bulunmaktadır. Avluda zemin kodunun altında iki adet sarnıç bulunmaktadır. Avluya doğu yönündeki kapıdan girilmektedir. Ardından ileri doğu çıkma yapan ve üst katta balkonu taşıyan kemerli girişten mekana geçilmektedir. Yaklaşık 14.24X 10.66m ölçülerindeki ana mekân kuzey-güney doğrultusunda ikiye bölünmüştür. Doğuda kalan bölüm tek mekânlı olup doğusundan bir giriş mevcuttur. Batıdaki kısım ise 3 mekân halindedir. Bunlar ana giriş kapısından sonra girilen 1. Mekan, kemerli bir açıklıkla geçilen 2. Mekan ve arkasından 5.15X5m ölçülerindeki güneyden girişi olan 3. Mekandır. Yapının güney doğu cephesinde 2. katta giriş kısmının üstüne gelecek şekilde ortalanmış balkon kapısı ve bu kapı açıklığının iki yanına simetrik şekilde yerleştirilmiş üzeri kemerli ikişer adet 4 pencere açıklığı bulunur. 2. Kat seviyesinde batı yönünde de dışarı açılan bir kapı ve dikdörtgen 3 adet pencere bulunmaktadır. Doğu ve batı kenarlarında kemerli pencerenin altında kare şeklinde açıklıklar bulunmaktadır. Bu açıklıkların baktığı mekandan avluya girişi sağlayan kapı lentosunun üzerinde madalyon içine alınmış eşit kollu haç motifi vardır. Binanın kuzeydoğusunda yapıya bitleştirilmiş bir kısmı ana kaya kullanılarak yapılmış doğuya doğru devam eden mekanlarıyla bir yapı daha bulunmaktadır.
