T.C.
KÜLTÜR VE TURİZM BAKANLIĞI
ADANA KÜLTÜR VARLIKLARINI
KORUMA BÖLGE KURULU

KARAR

TOPLANTI TARİHİ VE NO: 23.07.2020-385
KARAR TARİHİ VE NO : 23.07.2020-12569

KÜLTÜR VARLIĞI TESPİT-TESCİL HARİTASI

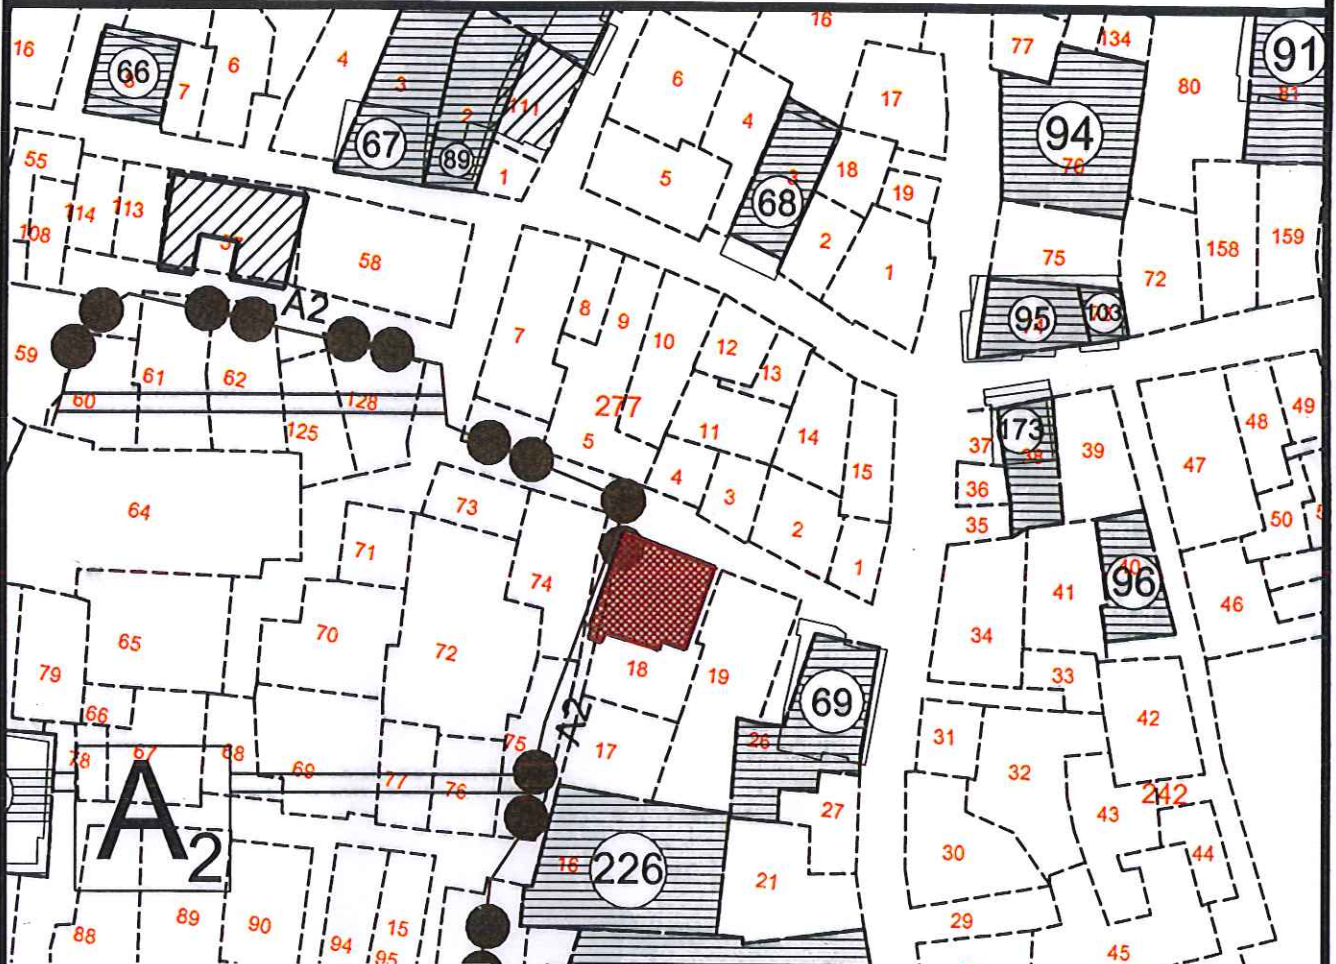
**KÜLTÜR VARLIĞI YAPI**
Not: Kültür Varlığı Gösterimi Sembatik Olup Kesin Sınırları Rölöve Aşamasında Tespit Edilecektir.

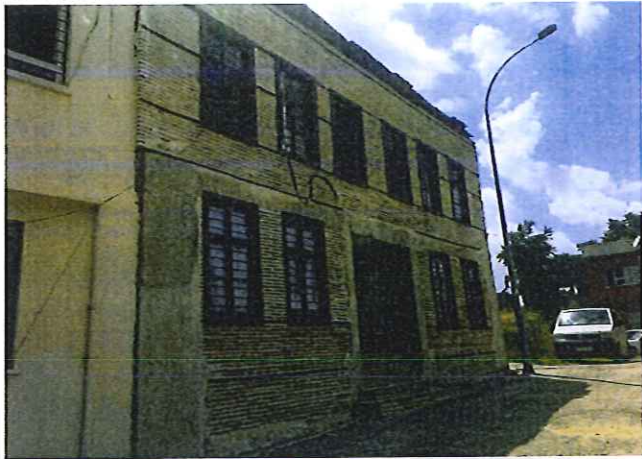
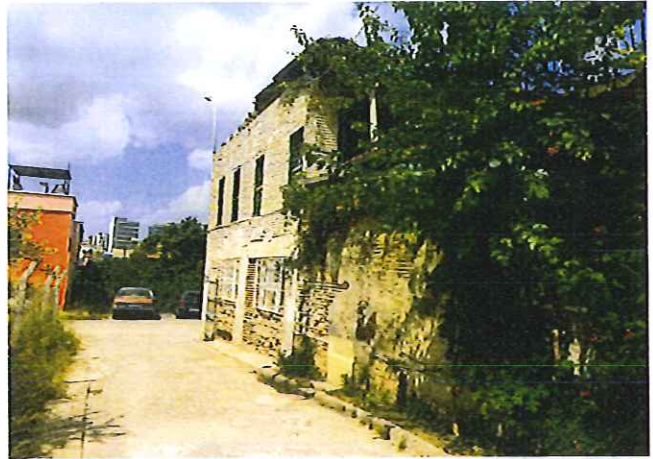
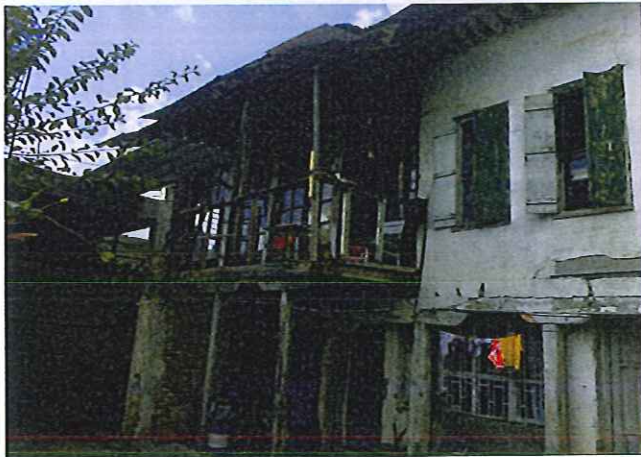
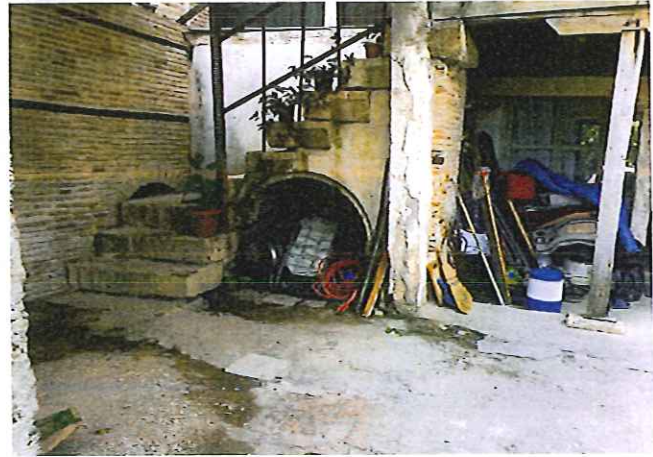
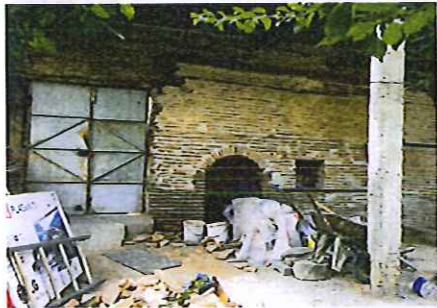
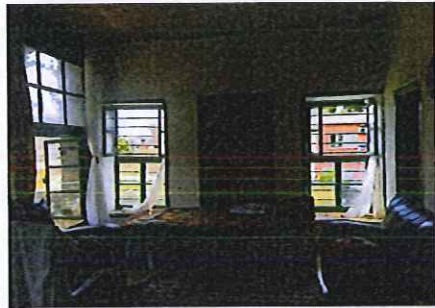
FOTOGRAF:

YAPILAN ONARIMLAR:																	
AYRINTILI TANIM:																	
<p>Kuzeyinde ve batısında yaya yolları bulunan köşe başında konumlanan 18 parselin güneyinde avlu kuzeyinde zemin+1 katlı yassı tuğla malzeme kullanılarak yığma yapım tekniği ile yapılmış, karniyarik plan şemasına sahip, 1 kat döşemesi betonarme kolon ve kirişlerle yenilenmiş, dikdörtgen formlu kapı pencere açıklıkları bulunan, güney cephesinde L formlu, taş basamaklı merdivenleri bulunan kargir kültür varlığı yapı yer almaktadır. Taşınmazda kuzey cephe orta aksında sokağa açılan dikdörtgen formlu kapısı ve parselin batı kenarında zemin kat yüksekliğindeki harman tuğla ile örülmüş avlu duvarındaki bahçe girişi kapısından ulaşılmaktadır. Yapının betonarme olarak yenilenmiş 1. Kat döşemesinin altında güney cephede ahşap dikmelerin hali hazırda mevcut olduğu, özgününde açık olan 1. Kattaki sofanın ahşap doğrama ile kısmen kapatıldığı, antre ve odaya dönüştürüldüğü, 1 kat kuzeybatı köşede konumlanan odada özgün ahşap dolap ve çitalı tavan kaplamalarının günümüze ulaşmış olduğu ancak diğer odaların tavan kaplamalarının ahşap lambri olarak yenilediği, parselin batı sınırındaki avlu duvarının iç cidarının yassı tuğla yenilediği ve ocak nişi oluşturulduğu, avlu cephesindeki 1 kata ulaşımı sağlayan yekpare taş basamaklardan oluşan L formlu merdivenin ve merdivenin altındaki kemerli nişin kültür varlığının günümüze ulaşabilmiş özgün kısımları olduğu gözlemlenmiştir.</p>
