**T.C.**  
**KÜLTÜR VE TURİZM BAKANLIĞI**  
**ADANA KÜLTÜR VARLIKLARINI KORUMA BÖLGE KURULU**  
**KARAR**

Mersin İli, Aydincık İlçesi, Aydincık Mahallesi, 1. derece arkeolojik sit alanı içinde, mülkiyeti Maliye Hazinesine ait, Kültür ve Turizm Bakanlığına tahsisli, 723 ve 724 parsellerde yer alan taşınmazın 2863 sayılı yasa kapsamında tesciline ilişkin, Mersin Valiliği İl Kültür ve Turizm Müdürlüğü'nün 07.08.2020 gün ve E.567848 sayılı yazısı ve eki Müze Müdürlüğü'nün 06.08.2020 gün ve 313598 sayılı raporu, Kurulumuzun 21.06.2002 gün ve 4785 sayılı, 29.05.2020 gün ve 12299 sayılı kararları Bölge Kurulu Müdürlüğü uzmanlarının 03.07.2020 gün ve 466759 sayılı raporu okundu, ekleri ve konunun işlem dosyası incelendi, yapılan görüşmeler sonucunda;

Mersin İli, Aydincık İlçesi, Aydincık Mahallesi, 1. derece arkeolojik sit alanı içinde, mülkiyeti Maliye Hazinesine ait, Kültür ve Turizm Bakanlığına tahsisli, 723 ve 724 parsellerde yer alan taşınmazın 2863 sayılı yasa kapsamında kültür varlığı özelliği gösterdiği anlaşıldığından tesciline, yapı grubunun 2. Grup yapı olarak belirlenmesine karar verildi.

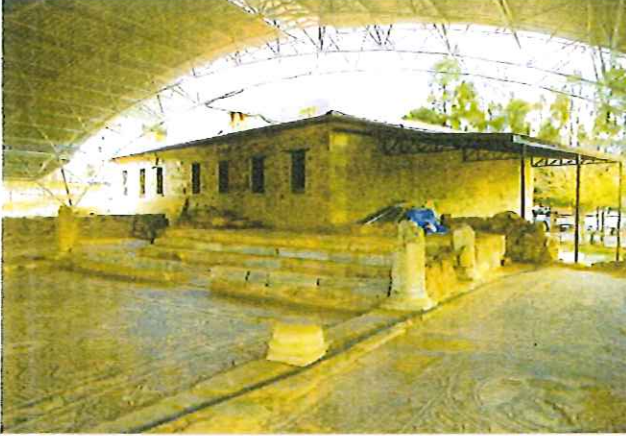
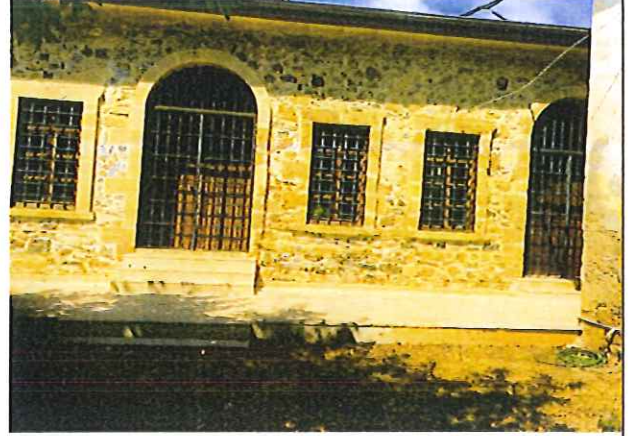
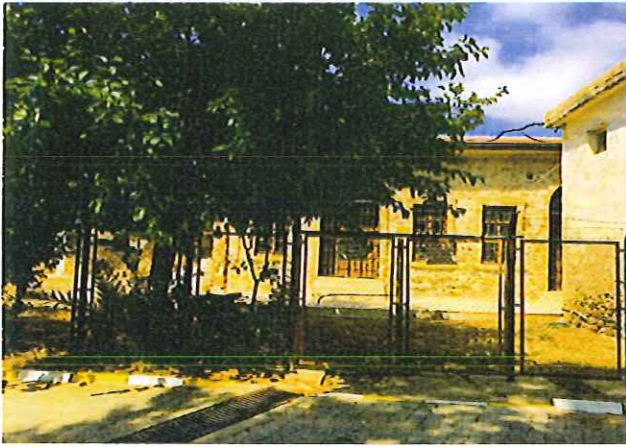
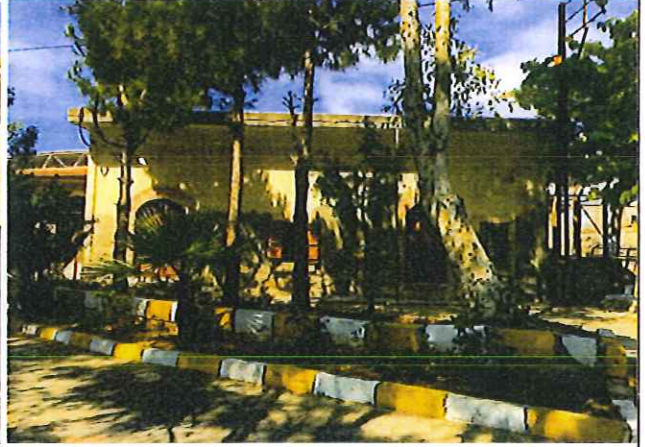
FOTOĞRAF:

723, 724 parsellerde yer alan yapı, moloz taş malzeme kullanılarak yığma yapım tekniğinde tek katlı olarak inşa edilmiştir. Pencere ve kapı boşluklarının etrafında kesme taş söve bulunmaktadır. 725 parselde yer alan tescilli taşınmaz kültür varlığı yapı ile malzeme, cephe özelliği, yapım tekniği olarak benzemekte olup aynı dönemde inşa edilmiştir. Taşınmazın içine girilememiştir. Kazı Başkanı tarafından, 1. derece arkeolojik sit alanı içinde yer alan 723 ve 724 parsellerdeki yapının 19. yy ortalarında Gilindre Limanının depo binası olduğu belirtilmiştir.						KANALİZASYON:											
						SU:											
						ELEKTRİK:											
						ÖZGÜN KULLANIMI:						Depo Binası					
						BUGÜNKÜ KULLANIMI:						Kazı Evi ve Deposu					
						ÖNERİLEN KULLANIMI:						Kazı Evi ve Deposu					
						HAZIRLAYANLAR:						Güneş TÜRKMEN Mimar Kenan BEŞALTI Sanat Tarihçisi İşıl PALALIOĞLU Mimar Hüseyin AKILLI Şehir Plancısı

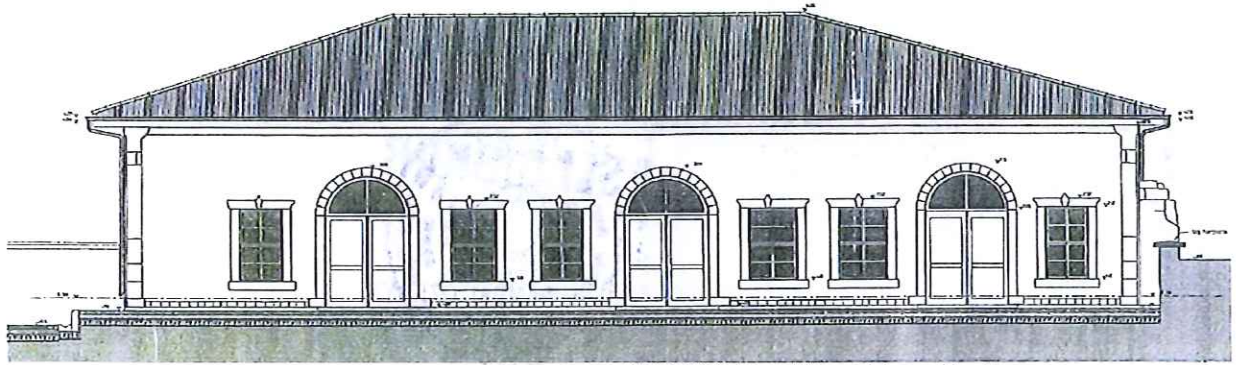
725 parseldeki tescilli taşınmaz kültür varlığı yadı
