T.C.
KÜLTÜR VE TURİZM BAKANLIĞI
TRABZON KÜLTÜR VARLIKLARINI KORUMA BÖLGE KURULU
K A R A R

Toplantı Tarihi ve No : 22/11/2022- 394
Karar Tarihi ve No : 22/11/2022- 7434

Rize İli, Hemşin İlçesi, Akyamaç Köyü, sit alanı dışında, özel mülkiyete ait, 144 ada, 6-8 parselde yer alan konut ve 6 parselde yer alan serenderin yerinde incelenmesi konusunu içeren Trabzon Kültür Varlıklarını Koruma Bölge Kurulunun 27/07/2022 tarih ve 7212 sayılı kararı, Trabzon Kültür Varlıklarını Koruma Bölge Kurulu Müdürlüğünün 21/11/2022 tarih ve 1729698 sayılı dosya inceleme raporu okundu. ekleri ve dosyası incelendi, yerinde yapılan görüşmeler sonucunda;

ADA/PARSEL 144/6,8 KONUT VE SERENDİR

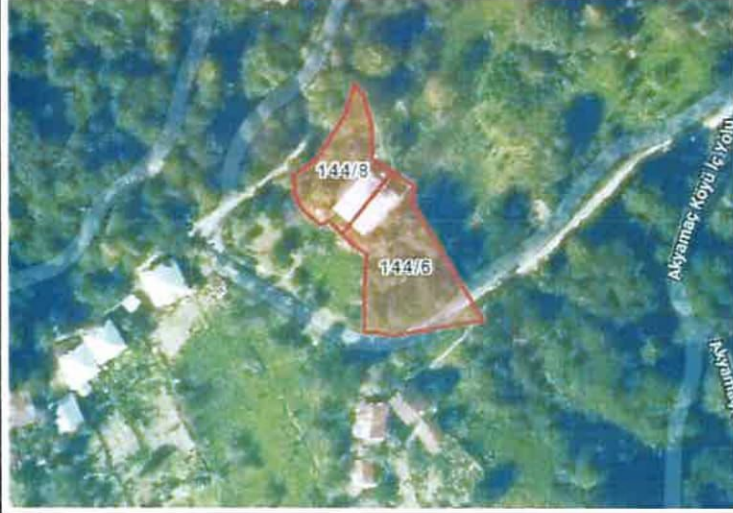
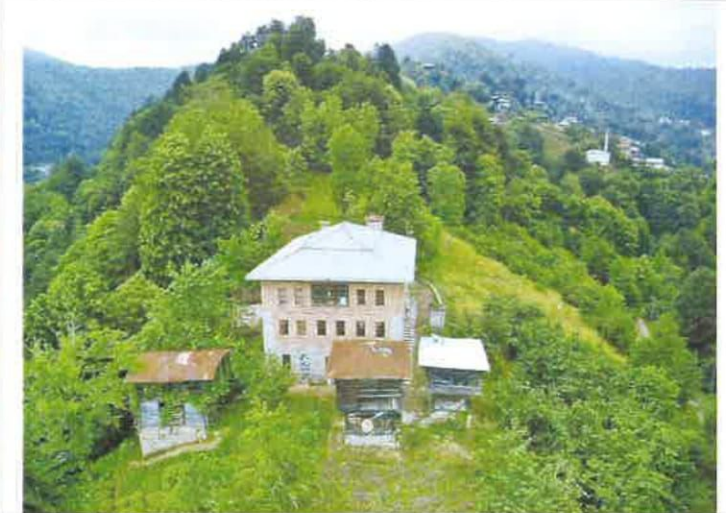
GENEL TANIM:Konut dikdörtgen planlı ve B+Z+1 katlı olarak inşa edilmiştir.

KORUMA DURUMU: A İYİ	TAŞIYICI A	DIŞ YAPI A	ÜST YAPI A	İÇ YAPI A	SÜSLEME A	RUTUBET A	YOK A
B ORTA	B	B	B	B	ELAMANI B	B	B İZİ VAR
C FENA	C	C	C	C	C	C	C ÖNEMLİ

GÖZLEMLER: Genel olarak sağlam durumdadır.

Taşınmaz kuzey-güney yönünde eğimli bir arazi üzerinde konumlandırılmıştır. Bundan dolayı bodrum katın bir kısmı toprak altında kalmaktadır. Konut dikdörtgen planlı ve B+Z+1 katlı olarak inşa edilmiştir. Taşınmaz kesme taş ve tuğla malzemelidir. Pencerelemi dikdörtgen formlu, ahşap kanatlı ve ½ giyotindir. Geniş ahşap saçaklı kırma çatısının üzerinin sac malzeme ile kaplıdır.Taşınmazın güneybatı cephesi:Bu cephede bodrum ve zemin katın köşeleri kesme taş, üst katlar tuğla malzemelidir. Bodrum katta kesme taş lentolu ve ahşap kanatlı bir adet giriş açıklığı bulunmaktadır. Bununla beraber kesme taş lentolu, ahşap kanatlı ve demir parmaklıklı dört adet pencere yer almaktadır. Girişin batısında yer alan pencerenin kanadı yoktur. Bu pencerelerin üst bölümünde taş malzeme üzerine kazıma yöntemi ile yazılmış Osmanlı Türkçesi yazı ve tarih bulunmaktadır.Bu tarih H.1322/M.1906 'dır. Birinci katta altı adet pencere yer almaktadır. Birinci katta ortadakiler üçüz olmak üzere yedi adet pencere vardır. Taşınmazın güneydoğu cephesi: Bodrum, zemin kat ve birinci katın köşeleri kesme taş, birinci kat tuğla malzemelidir. Zemin katta yapıya girişi sağlayan ahşap kanatlı bir geçiş bulunmaktadır. Bu katta kesme taş lentolu, ahşap kanatlı ve demir parmaklıklı dört adet pencere vardır. Birinci katta altı adet pencere yer almaktadır. Taşınmazın kuzeydoğu cephesi: Bu cephe kesme taş malzemenen inşa edilmiştir. Cepenin batısında yapıya bitişik nizam betonarme eklenti bulunmaktadır. Taşınmazın kuzeybatı cephesi: Bodrum, zemin kat ve birinci katın köşeleri kesme taş, birinci kat tuğla malzemelidir. Zemin katta yapıya girişi sağlayan ahşap kanatlı bir geçiş bulunmaktadır. Bu katta kesme taş lentolu, ahşap kanatlı ve demir parmaklıklı dört adet pencere vardır. Birinci katta altı adet pencere yer almaktadır.

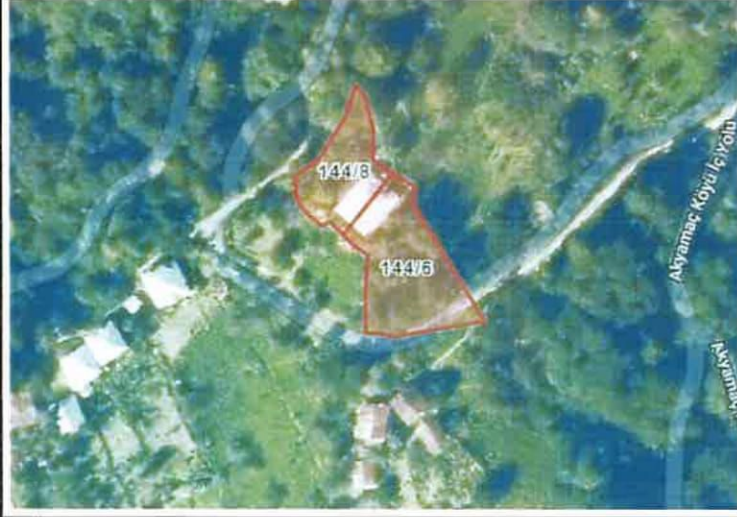
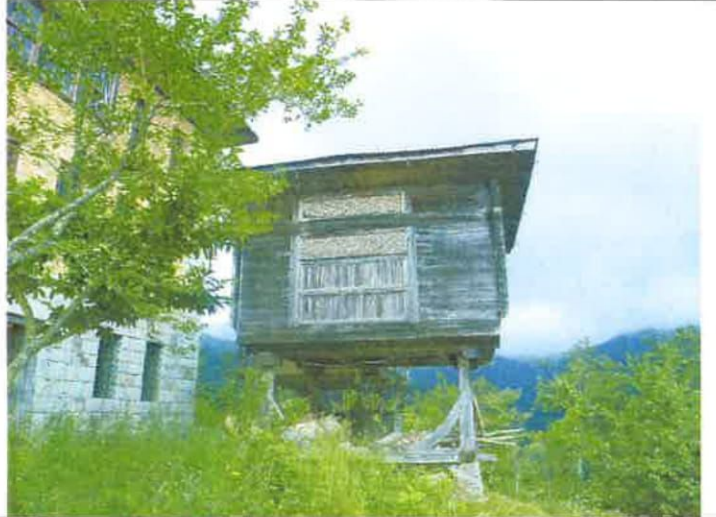
AVRUPA KONSEYİ		KÜLTÜREL VARLIKLARI KORUMA ENVANTERİ		ANIT		ENVANTER NO:	
TÜRKİYE		KÜLTÜR VARLIKLARI VE MÜZELER GENEL MÜDÜRLÜĞÜ				HARİTA NO:	
İLİ: RİZE		İLÇESİ: HEMŞİN		MAHALLE VEYA KÖYÜ:		I.Grup Yapı	
SOKAK VE KAPI NO: -		KADASTRO		Pafta: Ada: Parsel:		II.Grup Yapı	
ADI: SERENDER		YAPTIRAN: -		YAPAN: -		MİMARİ ÇAĞI: Osmanlı Dönemi	
		YAPIM TARİHİ: 20 YY		KİTABE: -		VAKFİYE: -	
GENEL TANIM: Serender dört ahşap ayak üzerine inşa edilmiştir. Ahşap malzemeli olup yapıda kurt boğazı tekniği görülmektedir.							
KORUMA DURUMU: A İYİ TAŞIYICI A DIŞ YAPI A ÜST YAPI A İÇ YAPI A SÜSLEME A RUTUBET A YOK B ORTA B B B B ELAMANI B B İZİ VAR C FENA C C C C C C C C ÖNEMLİ

GÖZLEMLER: Genel olarak sağlam durumdadır.							
BUGÜNKÜ SAHİBİ		BAKIMINDAN SORUMLU OLAN:		TEKNİK BİLGİLER		SU	
Özel Mülkiyeti		Sahibi				-	
YAPILAN ONARIMLAR: -				ORJİNAL KULLANIMI: Serender		ISITMA	
Serender dört ahşap ayak üzerine inşa edilmiştir. Ahşap malzemeli olup yapıda kurt boğazı tekniği görülmektedir. Güneybatı ve güneydoğu cepheleri balkonludur. Yapıya giriş güneybatı cephede yer alan balkonlu bölümdeki ahşap kanatlı geçişten sağlanmaktadır. Kuzeydoğu ve kuzeybatı cephelerde yer alan cephelerde havalandırma boşlukları yer almaktadır. Bu cephelerde ahşap çیتالardan pano halinde geometrik süslemeler tezyin edilmiştir. Geniş ahşap saçaklı kırma olan üst örtüsü sac malzeme ile kaplıdır.				BUGÜNKÜ KULLANIMI: Serender		KANALİZASYON

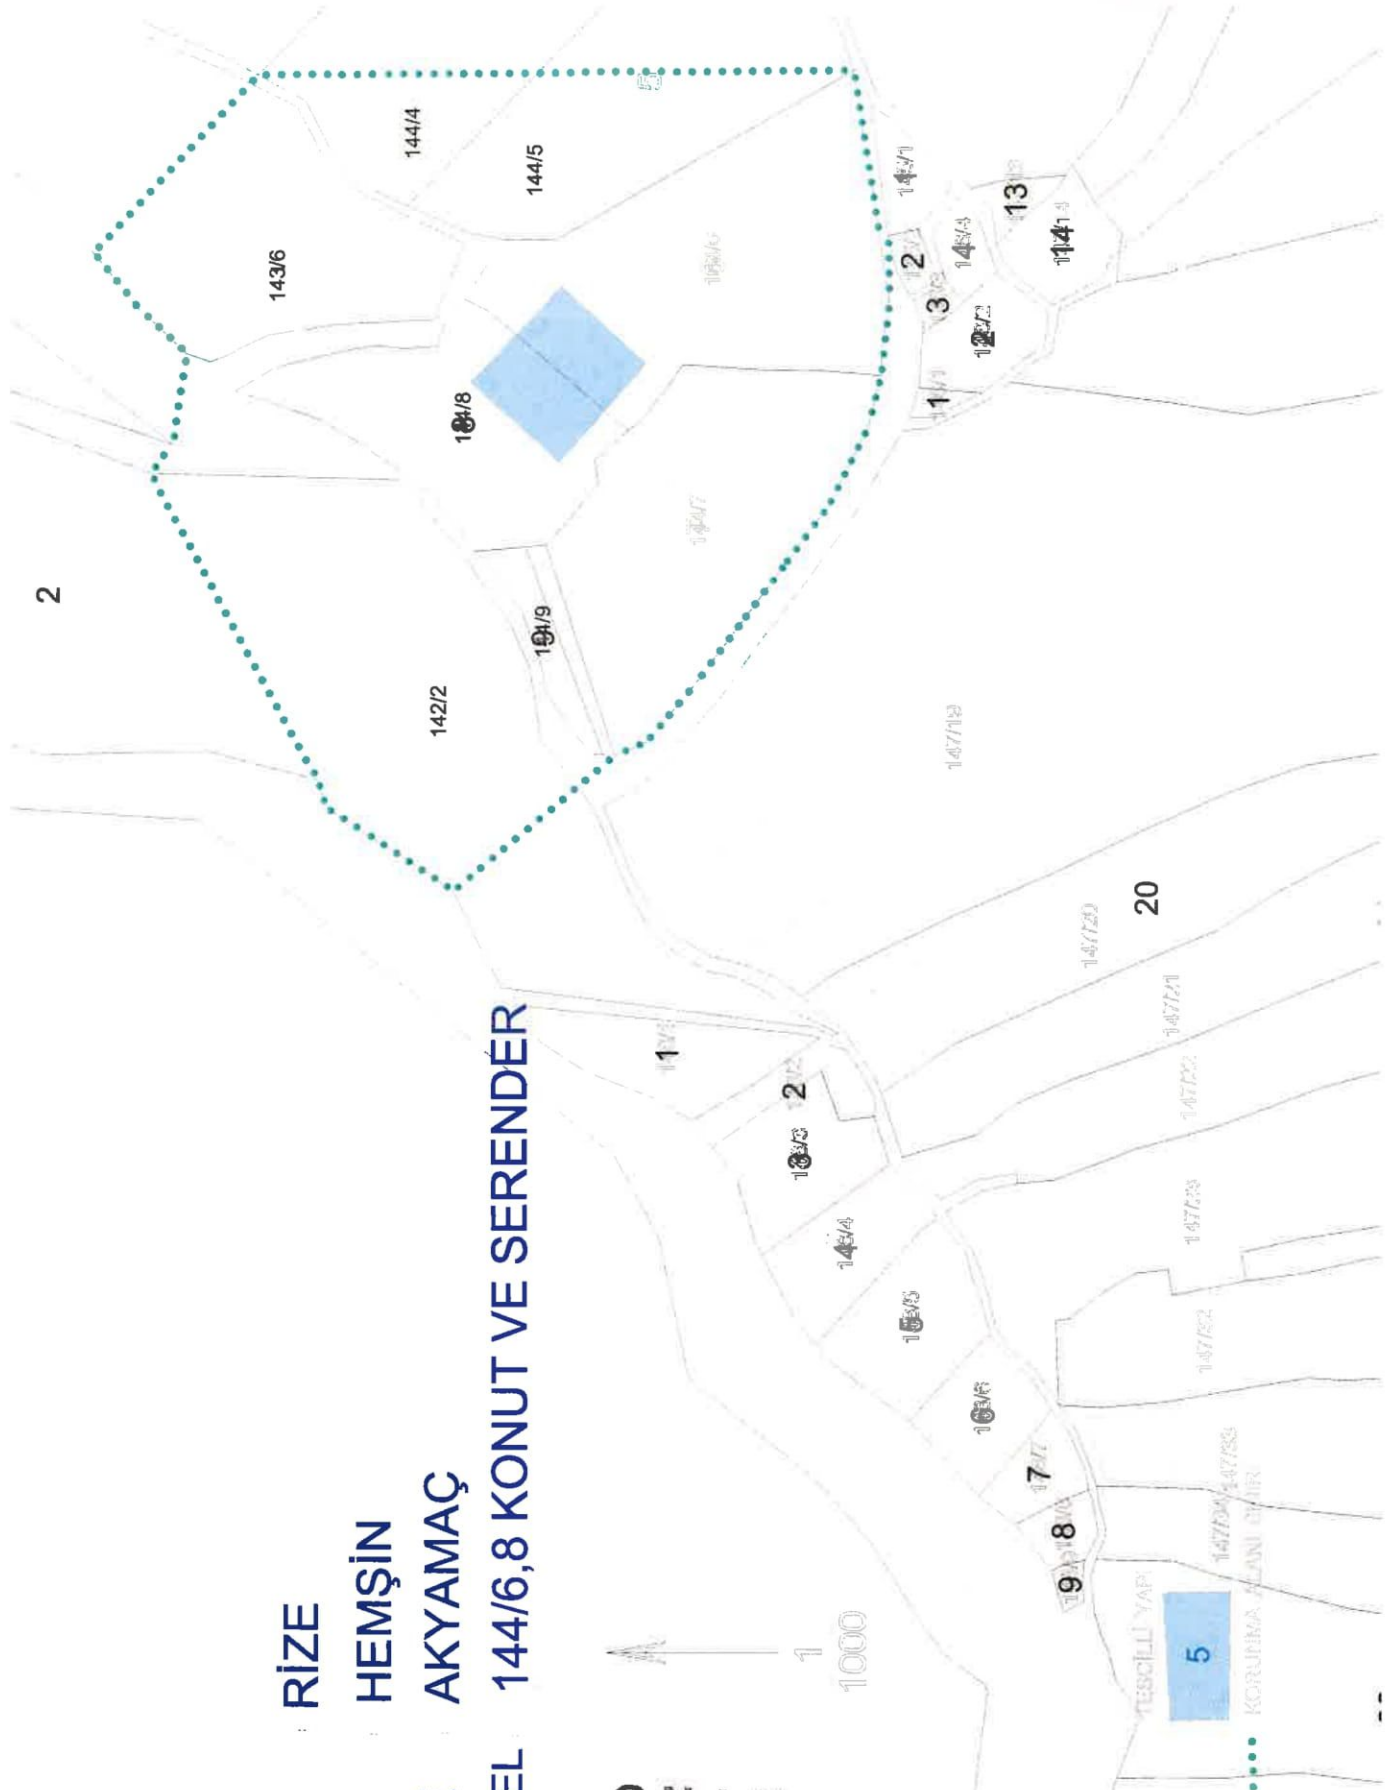
Koruma gruplarının II.(iki) olarak, korunma alanının ekteki kadastral planda işaretlendiği şekilde belirlenmesine karar verildi.
