T.C.
KÜLTÜR VE TURİZM BAKANLIĞI
ADANA KÜLTÜR VARLIKLARINI KORUMA BÖLGE KURULU
KARAR

TOPLANTI TARİHİ VE NO:22.12.2020-405
KARAR TARİHİ VE NO :22.12.2020-13069

Mersin ili, Bozyazı ilçesi, Gözce Mahallesinde, mülkiyeti Mersin Büyükşehir Belediyesine ait, 241 parselde tespiti yapılan Su Değirmen kalıntısının tesciline ilişkin, Kurul Müdürlüğü uzmanlarınca hazırlanan 08.10.2020 gün ve 751108 sayılı rapor, Karayolları 5. Bölge Müdürlüğü'nün 30.11.2020 gün ve 281422 sayılı görüş yazısı, Mersin Büyükşehir Belediye Başkanlığı İmar ve Şehircilik Dairesi Başkanlığı'nın 06.11.2020 gün ve 143995 sayılı görüş yazısı, Maden ve Petrol İşleri Genel Müdürlüğü'nün 28.10.2020 gün ve 2020140786 sayılı görüş yazısı, Devlet Su İşleri Genel Müdürlüğü 6. Bölge Müdürlüğü'nün 30.10.2020 gün ve 685360 sayılı görüş yazısı, Adana Kültür Varlıklarını Koruma Bölge Kurulu Müdürlüğü'nün 13.10.2020 gün ve 763569 sayılı yazısı, Mersin İl Kültür ve Turizm Müdürlüğü Turizm Şube Müdürlüğü'nün 31.08.2020 gün ve 636227 sayılı yazısı ve eki Anamur Müze Müdürlüğü uzmanlarınca hazırlanan 24.08.2020 gün ve 342918 sayılı rapor okundu, ekleri ve konunun işlem dosyası incelendi, yapılan görüşmeler sonucunda;

GÖZCE DEĞİRMEN KA

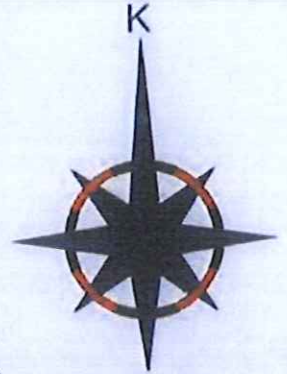
KORUNMA SINIRI KÖŞE KOORDİNATLARI(3 DER ED 50)

NoktaNo	Y	X
1	516500.639	4004840.836
2	516565.005	4004738.190
3	516506.883	4004699.442
4	516440.749	4004799.921

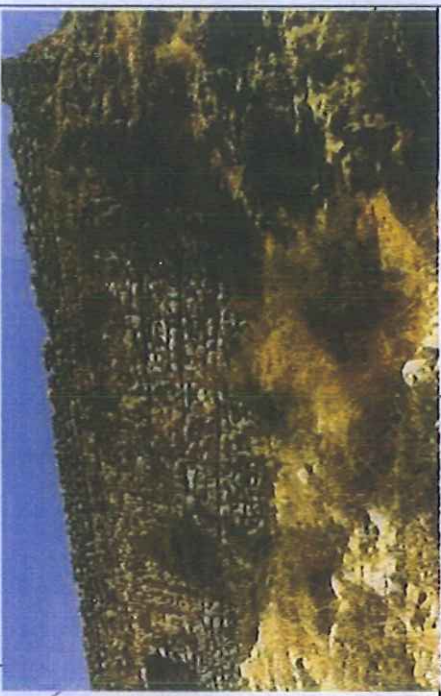
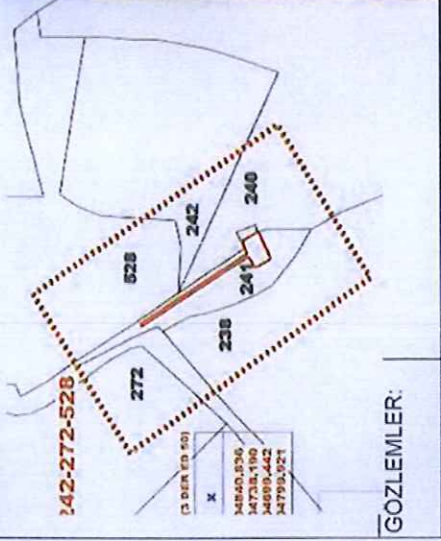
VAZİYET PLANI: FOTOĞRAF:

Mersin ili, Bozyazı ilçesi, Gözce Mahallesi, 241 parselde tespiti yapılan Su Değirmeni çevresine göre düz bir topografyada bulunmaktadır. Parselin etrafını toprak yol çevrelemekte ve yakın çevresinde sera alanları bulunmaktadır. 241 parsel üzerine oturan Su Değirmeni, dördörtgen planlı yaklaşık 40-50 m uzunluğundadır. Ana kaya üzerine moloz taşlarla örülmüştür. Su değirmenin oturduğu kayaç yapıda su sızmaları sonucunda oyuklar oluştuğu gözlemlenmiştir. Ana kaya üzerine oturtulan Su Değirmenin bir cephesinde ahşap karkas arasına moloz taş malzemeli dolgu yapılarak cephe yüzeyi düzleştirilmiştir.
