T.C.
KÜLTÜR ve TURİZM BAKANLIĞI
KÜTAHYA KÜLTÜR VARLIKLARINI KORUMA BÖLGE KURULU
KARAR

Kütahya ili, Tavşanlı ilçesi, Kavaklı, Ulucami ve Yeni Mahalle'de yer alan, özel mülkiyete ait, Kütahya Kültür Varlıklarını Koruma Bölge Kurulunun 27.09.2019 tarih ve 5442 sayılı kararı ile süresi uzatılan Tavşanlı ilçesi, Kentsel Sit Alanı Geçiş Dönemi Koruma Esasları ve Kullanma Koşullarının geçerli olduğu, aynı Kurulun 26.05.2022 tarih ve 6757 sayılı kararı ile revize edilen kentsel sit ve etkilenme geçiş alanı içinde yer alan taşınmazların tescil edilmesi istemine ilişkin; Koruma Bölge Kurulu Müdürlüğü uzmanlarının 23.02.2022 tarihli tespiti, kurum görüşünün istendiği Kütahya Kültür Varlıklarını Koruma Bölge Kurulu Müdürlüğü'nün 21.03.2022 tarih ve E-38092246-165.02.02-2315289 sayılı yazısı ve eki, kurum görüşünün iletildiği Tavşanlı Belediye Başkanlığı İmar ve Şehircilik Müdürlüğü'nün 08.04.2022 tarih ve E-21574849-622-274/1351 sayılı yazısı ile Kütahya Kültür Varlıklarını Koruma Bölge Kurulu Müdürlüğü uzmanlarınca hazırlanan Müdürlük evrakına 21.06.2022 tarih ve 1456392 sayı ile kayıtlı rapor okundu, ekleri ve işlem dosyası incelendi, yapılan görüşmeler sonucunda;

KÜTAHYA İLİ, TAVŞANLI İLÇ

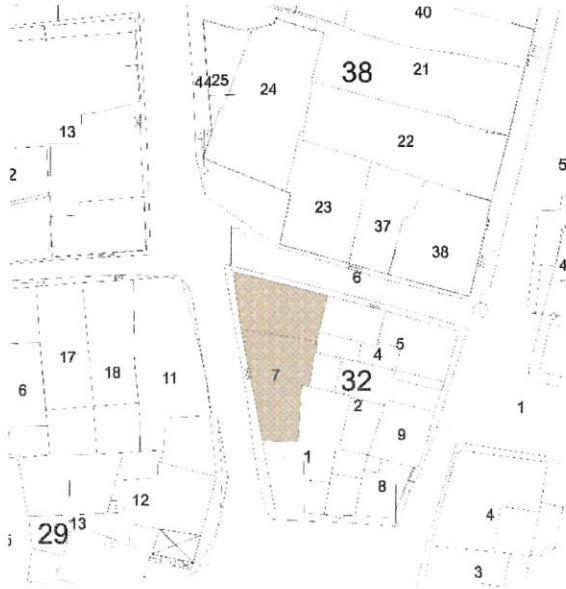
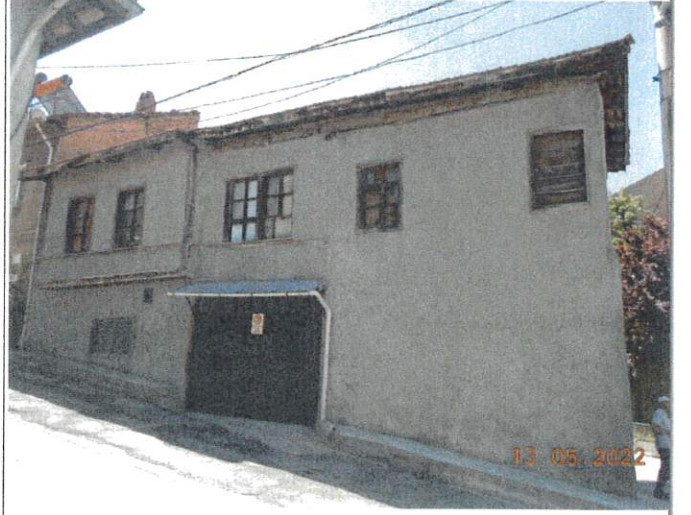
Eğimli bir sokak üzerinde bulunan yapı zemin+1 katlıdır.

Eğimli bir sokak üzerinde bulunan yapı zemin+1 katlıdır. Ahşap çatı arası kerpiç dolgu duvar tekniğiyle inşa edilmiştir. Bütün cephe yüzeyleri çimento sıva ile sıvanarak müdahale edilmiştir. Giriş kapısı demir olarak değiştirilmiştir. Giriş cephesinde çıkması vardır. Çıkma ön cephesinde iki adet özgün ahşap pencere ve yan cephesinde bir adet ahşap kafesli pencere bulunmaktadır. Çıkma pencerelerinin altında ahşap silme yer almaktadır. Kıрма çatısı marsilya kiremit ile kaplıdır. Saçak altında ahşap mertekler gözükmemektedir.

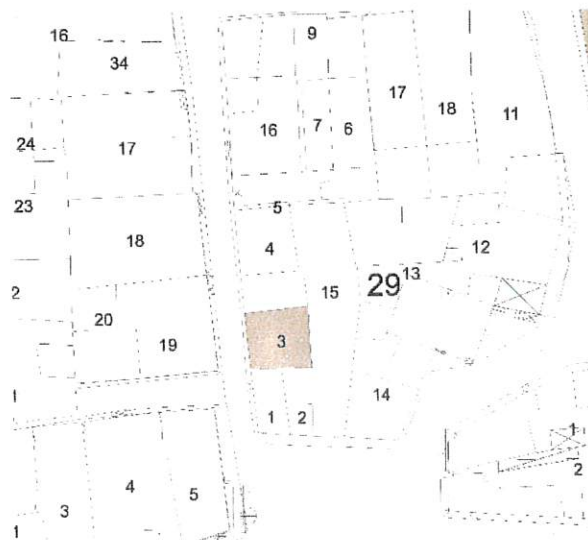
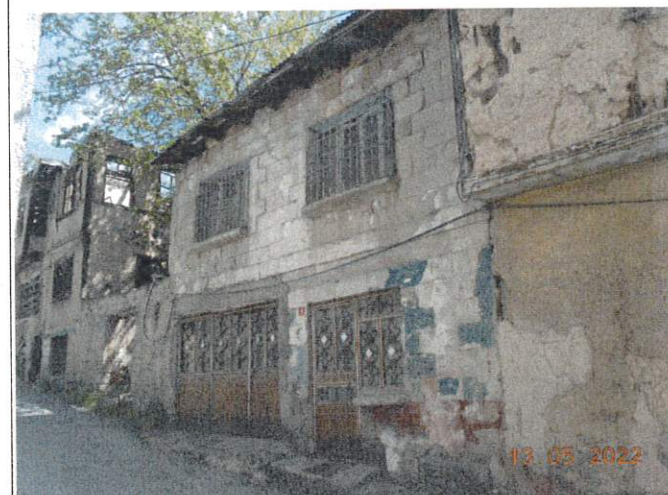
BUGÜNKÜ SAHİBİ ÖZEL MÜLKİYET		BAKIMINDAN SORUMLU OLMASI GEREKEN KURULUŞ MÜLK SAHİBİ	
YAPILAN ONARIMLAR :			
AYRINTILI TANITIM :		TEKNİK BİLGİLER	
Zemin+1 kattan oluşan yapı yığma kesme taş tekniği ile inşa edilmiştir. Kesme taşın kat silmesi bulunmaktadır. Giriş kapısı demir doğrama olarak değiştirilmiştir. Giriş kapısı yanında demir doğrama pencere vardır. Üst katta 2 adet ahşap pencere ve demir ferforje korkuluk yer almaktadır. Saçak altında ahşap mertekler gözükmemektedir.		Su

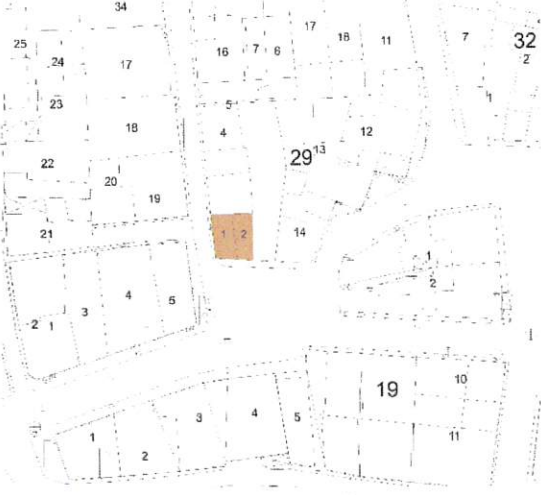
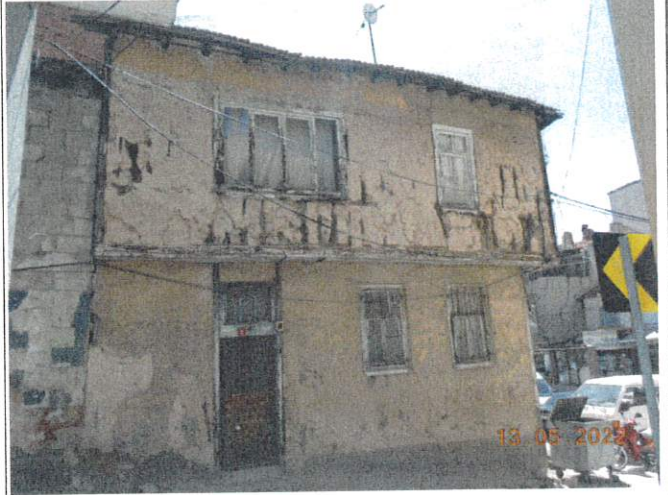
BUGÜNKÜ SAHİBİ ÖZEL MÜLKİYET		BAKIMINDAN SORUMLU OLMASI GEREKEN KURULUŞ MÜLK SAHİBİ	
YAPILAN ONARIMLAR :			
AYRINTILI TANITIM : Eğimli bir sokağın başında bulunan bodrum+zemin+1.katlı yapı ahşap çatkı arası kerpiç dolgu duvar tekniğiyle inşa edilmiştir. Kıtıklı sıva ile sıvanmıştır. Özgün ahşap pencereleri vardır. İki cephede yaklaşık 50 cm derinliğinde çıkma mevcuttur. Çıkmaların altı ahşap kaplıdır ve ikişer adet ahşap pencere bulunmaktadır. Yapının giriş kapısı metal olarak değiştirilmiştir. Kapı üzerinde ahşap ışıklık vardır. Zemin kat pencerelerinde demir parmaklık bulunmaktadır. Dış cephe yüzeyi sıvasında dökülmeler görülmektedir. Saçak altında ahşap mertekler gözükmektedir. Yapının kırma çatısı marsilya kiremit ile kaplıdır.		TEKNİK BİLGİLER Su Elektrik Isıtma Kanalizasyon

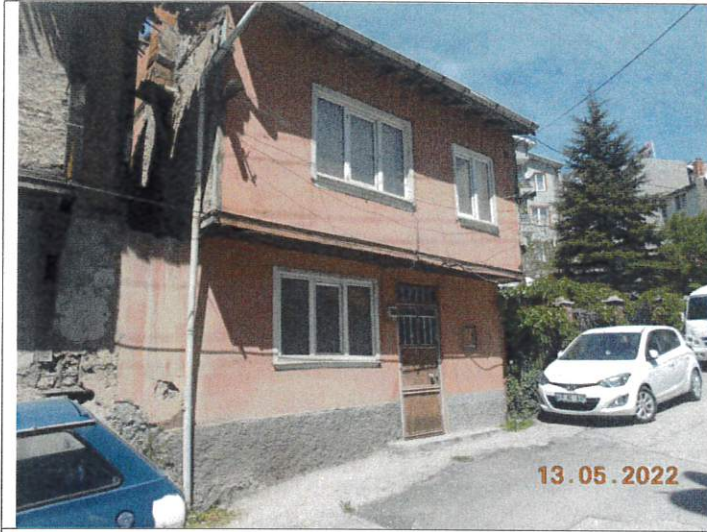
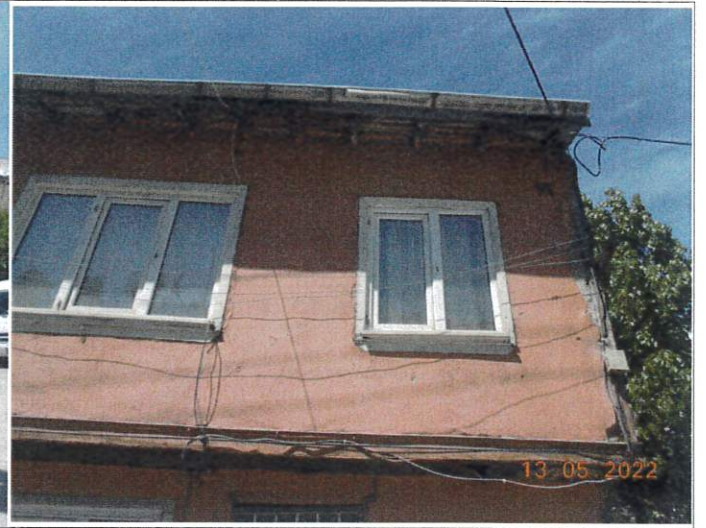
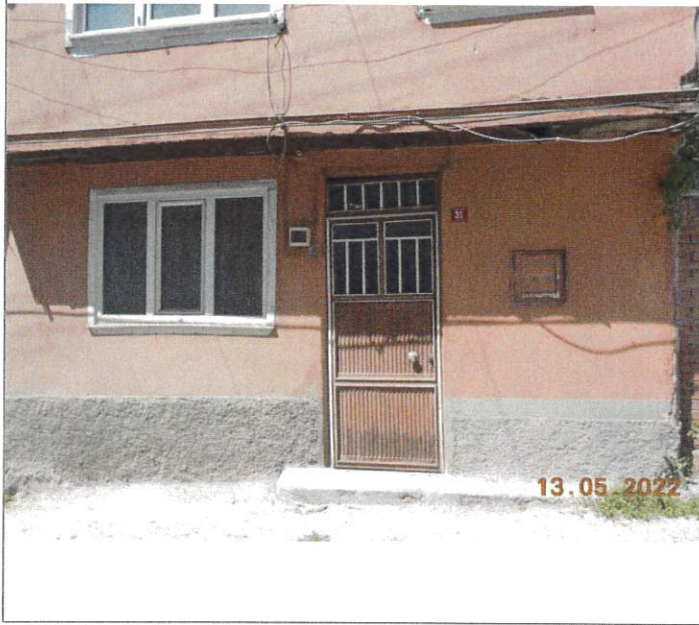
BUGÜNKÜ SAHİBİ ÖZEL MÜLKİYET		BAKIMINDAN SORUMLU OLMASI GEREKEN KURULUŞ MÜLK SAHİBİ	
YAPILAN ONARIMLAR :			
AYRINTILI TANITIM : Yapı zemin+ 1 katlıdır. Üst katta kapalı çıkma vardır. Çıkma dikdörtgen formda özgün niteliği değiştirilmiş pvc pencereler mevcuttur. Çıkma altında ahşap kaplama görülmektedir. Yapıya giriş tek kanatlı muhdes metal kapıdan sağlanmaktadır. Kapının yanında dikdörge formlu pencere vardır. Dış cephe yüzeyinde çimento sıva ile tadilat yapılmıştır. Yapının yan cephesinin 1. katında delikli tuğla duvar örülmüştür. Yapı genel olarak iyi durumdadır. Saçak altında ahşap mertekler görülmektedir. Yapının kırma çatısının üzeri marsilya kiremit ile örtülüdür.		TEKNİK BİLGİLER Su Elektrik Isıtma Kanalizasy	
		ORJİNAL KULLANIM KONUT	
		BUGÜNKÜ KULLANIMI KONUT	
		ÖNERİLEN KULLANIMI KONUT	
		HAZIRLAYANLAR Tuba GÜLER Sanat Tarihçisi Eiruze RESER Y. Şehir Plancısı Betül GÜL AYDIN Mimar	
		KONTROL EDEN: Onurcan BERK Müdür V.

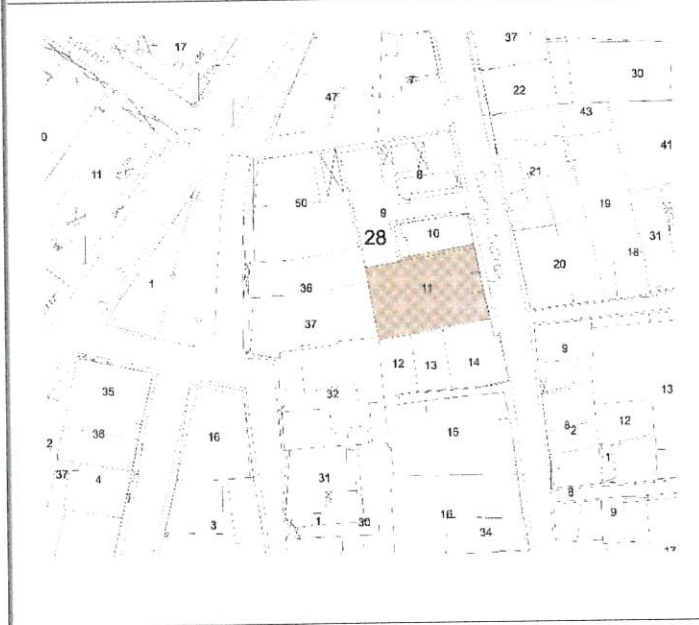
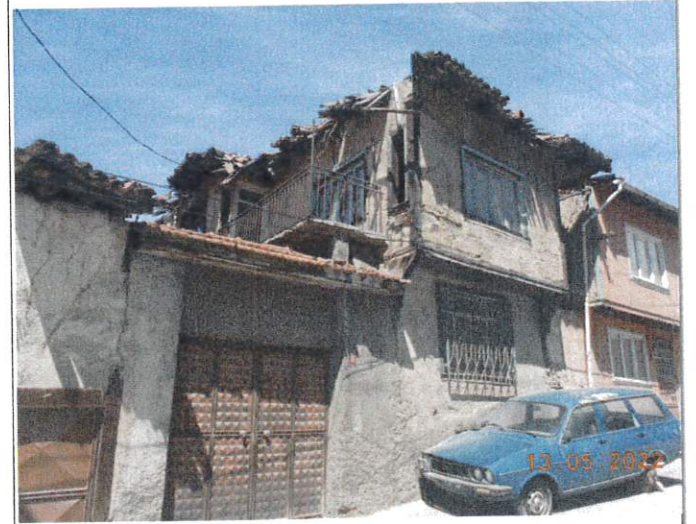
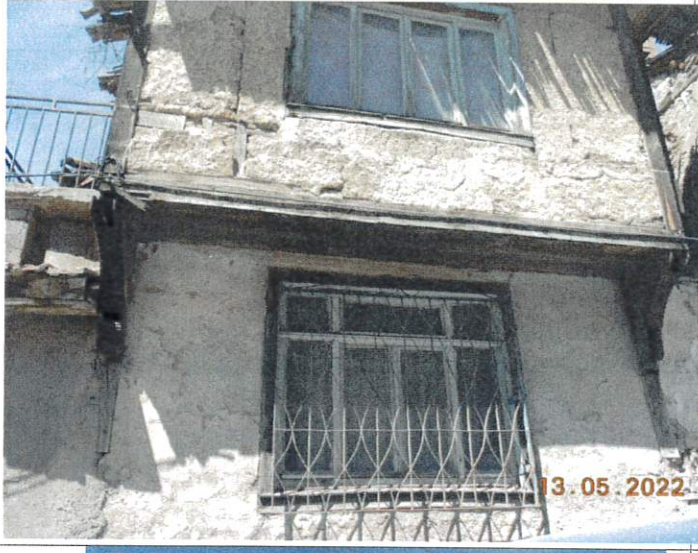
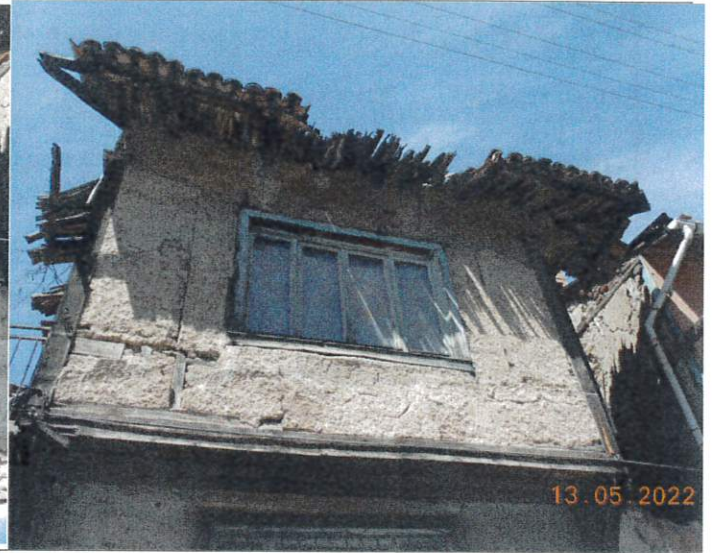
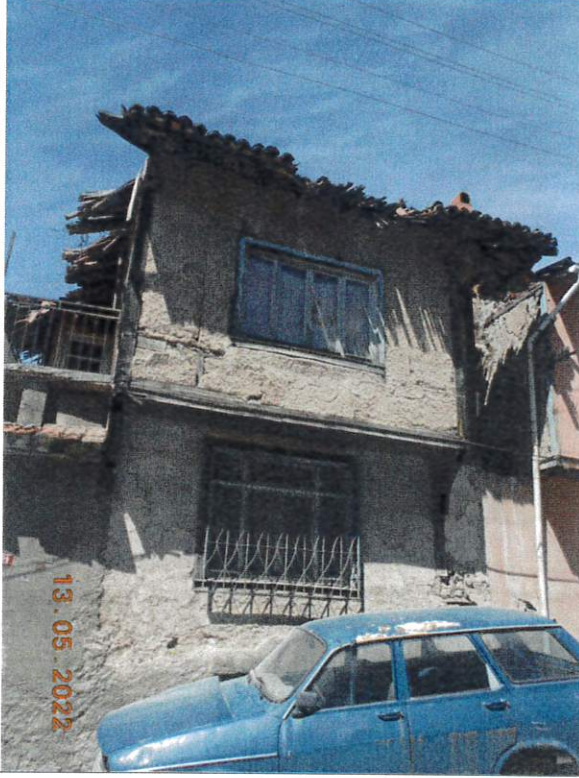
Yapı bodrum+zemin+ 1 katlıdır. Malzeme olarak ahşap karkas arası kerpiç dolgu kullanılmıştır.

Yapı bodrum+zemin+ 1 katlıdır. Malzeme olarak ahşap karkas arası kerpiç dolgu kullanılmıştır. Üst katta sokak cephesinde kapalı çıkma ve çıkmayı destekleyen ahşap eliböğründeler vardır. Çıkma ön cephesinde kareye yakın formda, yan cephesinde dikdörtgen formlu ahşap birer pencere mevcuttur. Çıkma altında ahşap kaplama görülmektedir. Yapıya giriş bahçeye açılan metal kapıdan sağlanmaktadır. Dış cephe yüzeyinde çimento sıva ile tadilat yapıldığı görülmektedir. Yapının kırma çatısının üzeri alaturka kiremit ile örtülmüştür. Çatısının bir bölümü çöktüğünden yapı dış etkilere açık durumdadır.

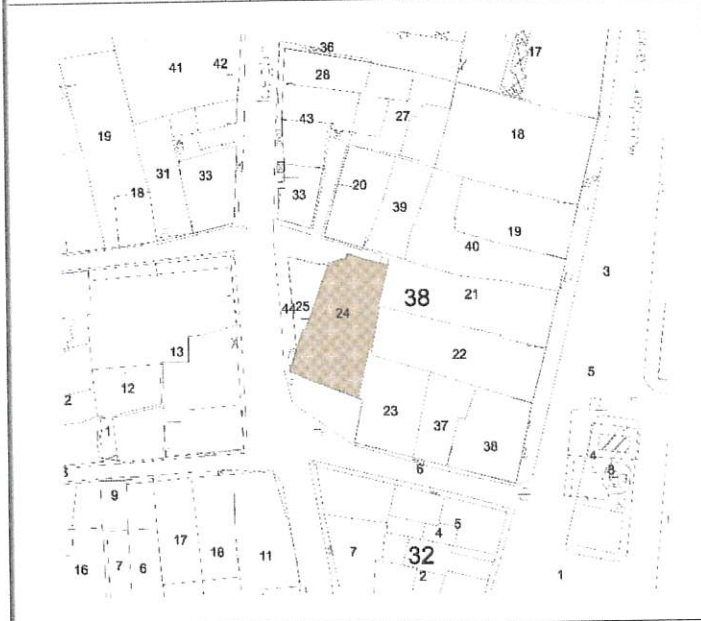
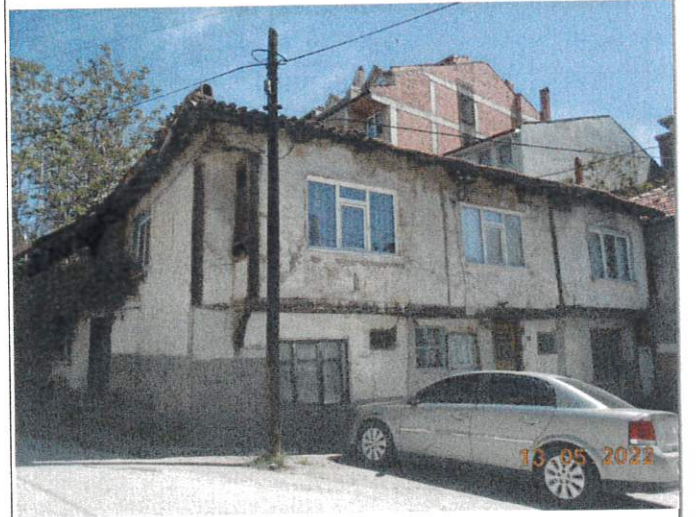
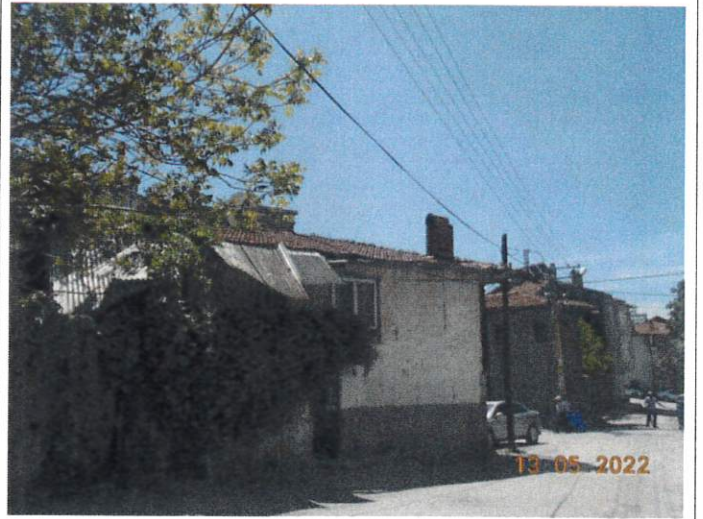
Ahşap karkas arası tuğla dolgu tekniğinde inşa edilen yapı zemin+ 1 katlıdır.

Ahşap karkas arası tuğla dolgu tekniğinde inşa edilen yapı zemin+ 1 katlıdır. Üst katta kapalı çıkması vardır. Çıkma dikdörtgen formda pencereler mevcuttur. Ahşap payandayla desteklenen çıkma altında ahşap kaplama görülmektedir. Çıkmanın altında kat silmeleri mevcuttur. Zemin katta pencereler bölmeli ve ahşap doğramalıdır. Yapıya giriş tek kanatlı ahşap kapıdan sağlanmaktadır. Kıırma çatının üzeri marsilya ve alaturka kiremit ile örtülüdür. Saçak altında ahşap mertekler gözükmemektedir.

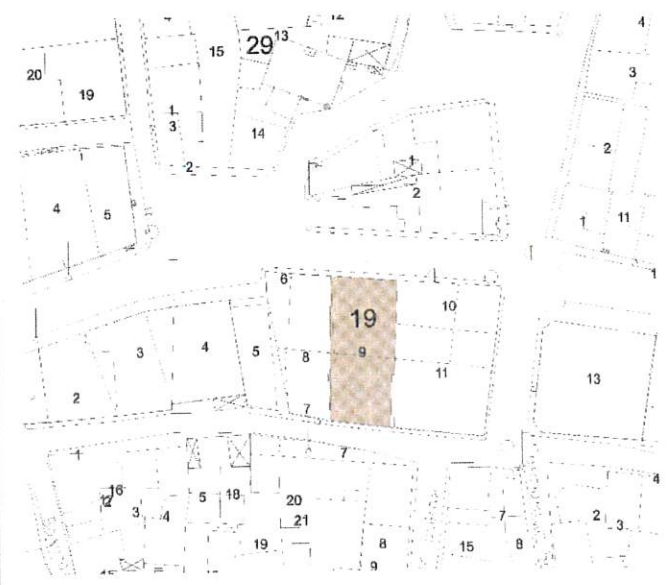
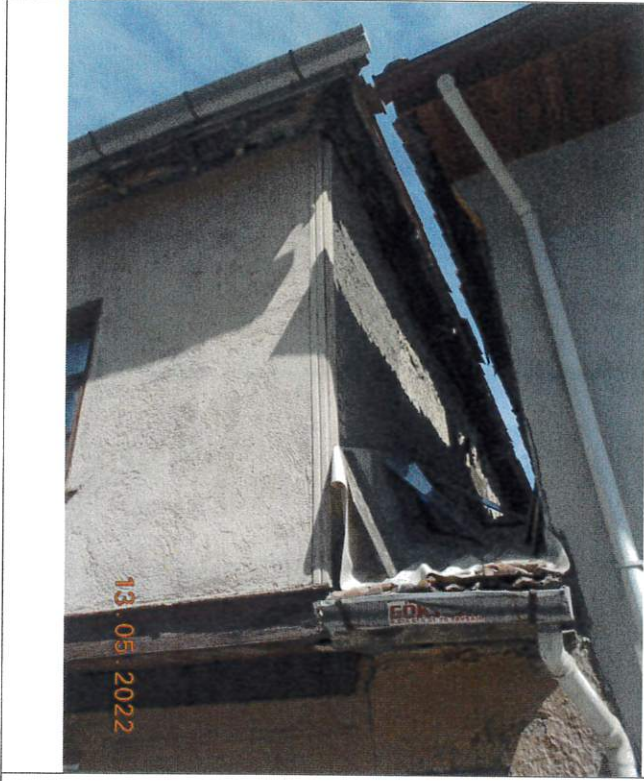
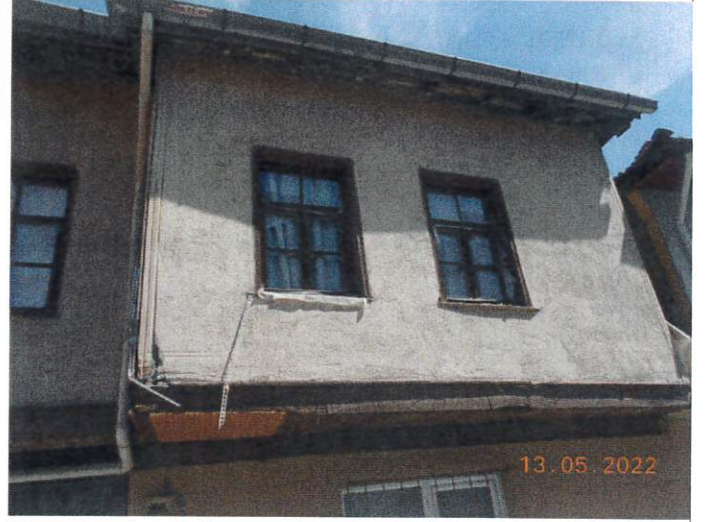
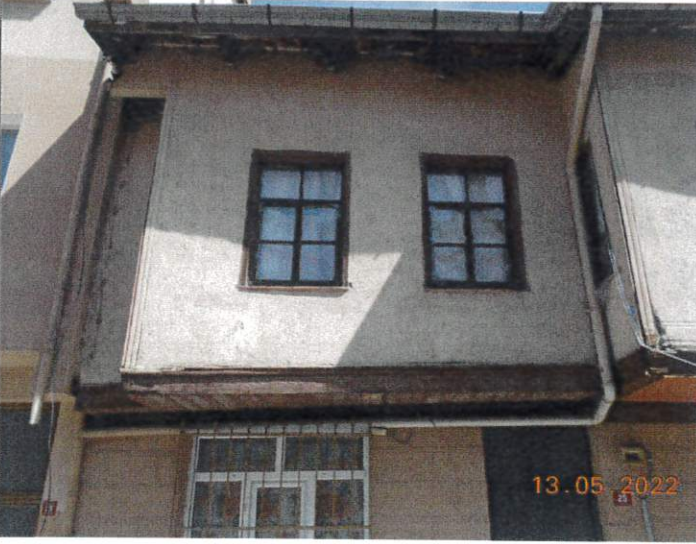
AYRINTILI TANITIM : Yapı bodrum+zemin+ 1 katlı yapı ahşap karkas arası kerpiç dolgu tekniğinde inşa edilmiştir. Üst katta kapalı çıkmalar mevcuttur. Çıkmaların ön ve yan cephelerinde dikdörtgen formda bölmeli ahşap pencereler bulunmaktadır. 1.kattaki pencere doğramaları orijinalliğini korumaktadır. Zemin kat pencere doğramaları pvc ile değiştirilerek müdahale edilmiştir. Çıkma altında ahşap kaplama görülmektedir. Çıkmanın altında kat silmesi mevcuttur. Yapıya giriş tek kanatlı muhdes metal kapıdan sağlanmaktadır. Saçak altından mertekler görülmektedir. Çatı sistemi kırma çatıdır.					TEKNİK BİLGİLER Su Elektrik Isıtma Kanalizasyon							
					ORJİNAL KULLANIM KONUT							
					BUGÜNKÜ KULLANIMI KONUT							
					ÖNERİLEN KULLANIMI KONUT							
					HAZIRLAYANLAR Tuba GÜLER Sanat Tarihçisi Firuze KESER Y.Şehir Plancısı Betül GÜL AYDIN Mimar							
					KONTROL EDEN: Onurcan BERK Müdür V.

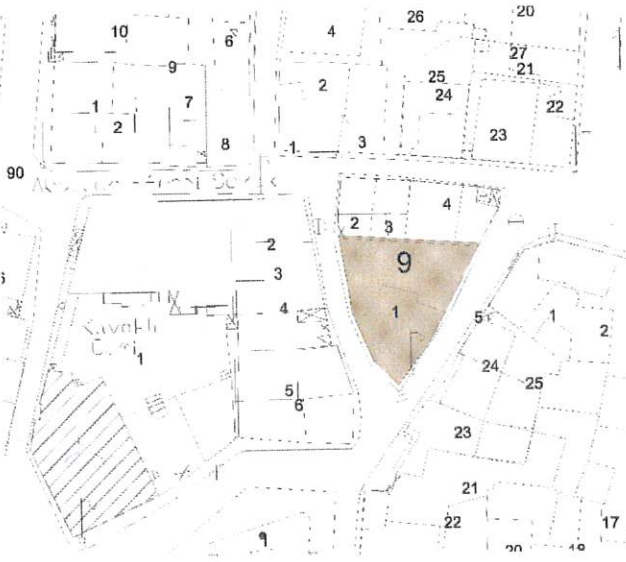
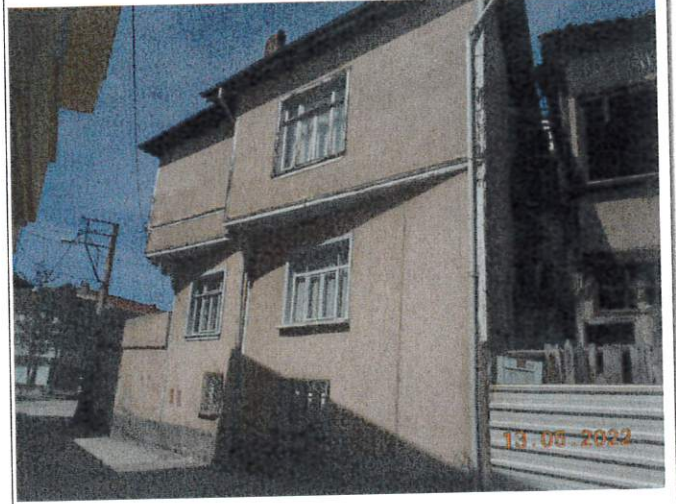
Zemin+ara kat+1 kattan oluşan yapı ahşap çatkı arası kerpiç tuğla dolgu duvar tekniğiyle inşa edilmiştir.

Zemin+ara kat+1 kattan oluşan yapı ahşap çatkı arası kerpiç tuğla dolgu duvar tekniğiyle inşa edilmiştir. Dış cephede çimento siva ile tadilat yapılmıştır. Yapıya büyük bahçesinden geçildikten sonra girilmektedir. Kavaklı Camii Sokak cephesinde 2 adet verev çıkması ve çıkma altında eliböğünde bulunmaktadır. Çıkmalardan birinde bir adet ahşap pencere mevcuttur. Çıkma altları ahşap kaplamadır. Efendiler sokak cephesinde sadece iki adet küçük penceresi vardır. Pencere ve kapılar ahşaptır. Kırmızı çatısı marsilya kiremit ile kaplıdır. Saçak altlarında mertekler gözükmemektedir.

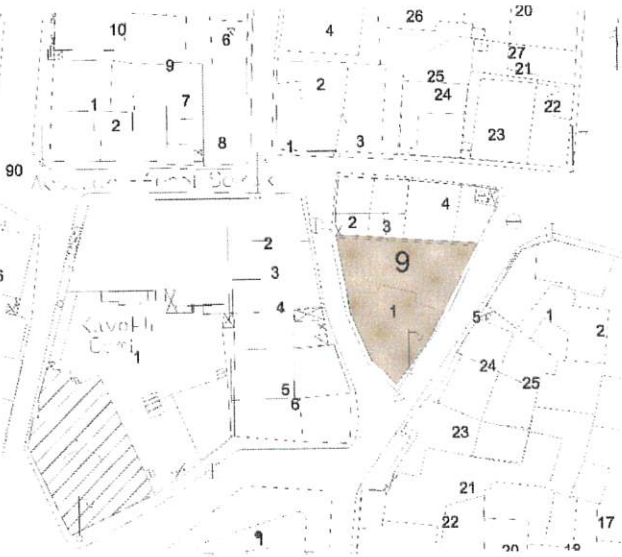
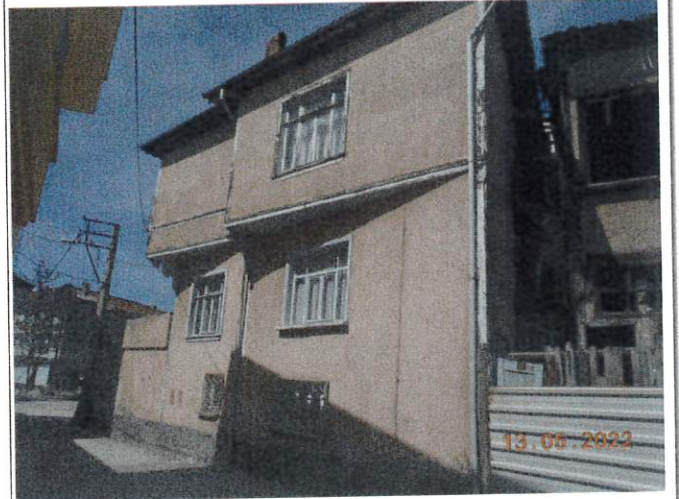
GENEL TANIM:
Zemin+ara kat+1 kattan oluşan yapı ahşap çatkı arası kerpiç tuğla dolgu duvar tekniğiyle inşa edilmiştir.

Zemin+ara kat+1 kattan oluşan yapı ahşap çatkı arası kerpiç tuğla dolgu duvar tekniğiyle inşa edilmiştir. Dış cephede çimento sıva ile tadilat yapılmıştır. Yapıya büyük bahçesinden geçildikten sonra girilmektedir. Kavaklı Camii Sokak cephesinde 2 adet verev çıkması ve çıkma altında eliböğünde bulunmaktadır. Çıkmalardan birinde bir adet ahşap pencere mevcuttur. Çıkma altları ahşap kaplamadır. Efendiler sokak cephesinde sadece iki adet küçük penceresi vardır. Pencere ve kapılar ahşaptır. Kırmızı çatısı marsilya kiremit ile kaplıdır. Saçak altlarında mertekler gözükmemektedir.

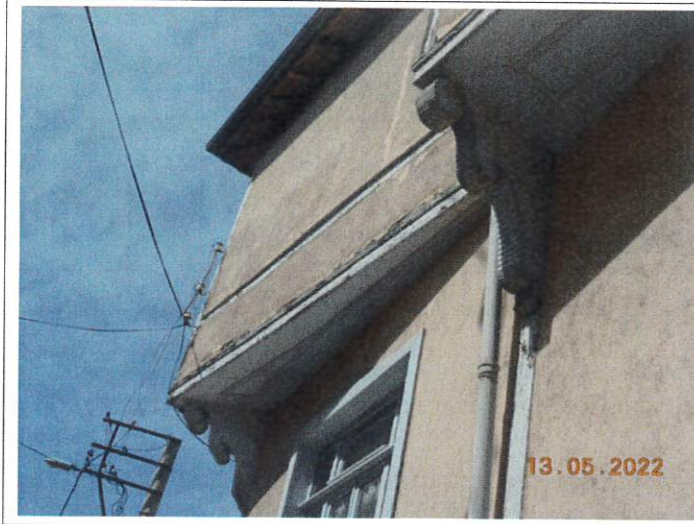
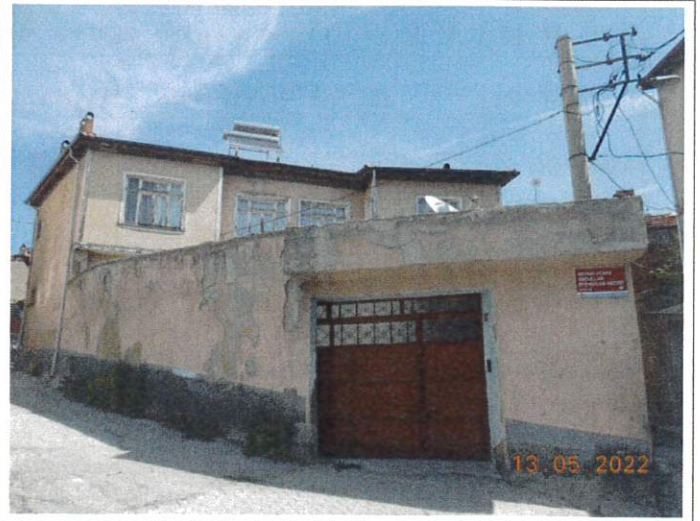
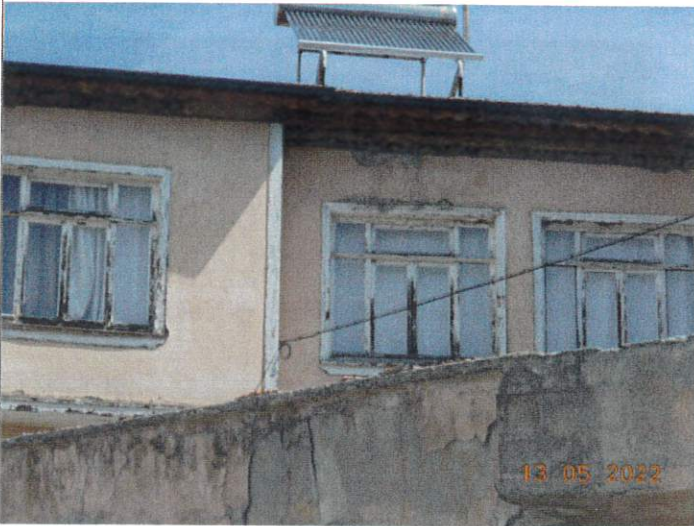
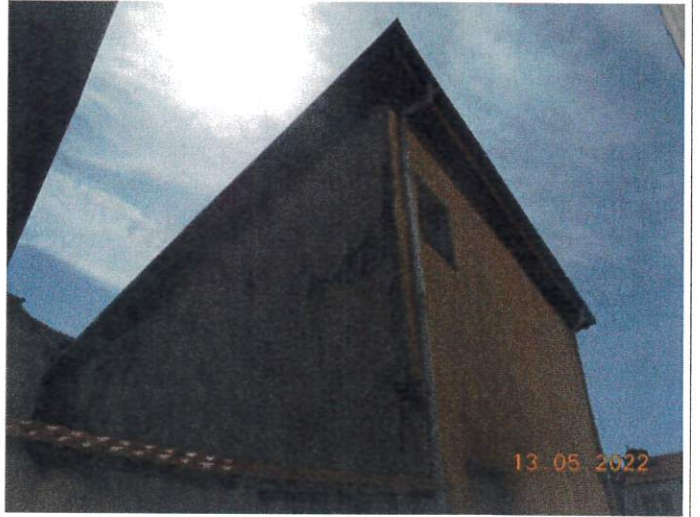
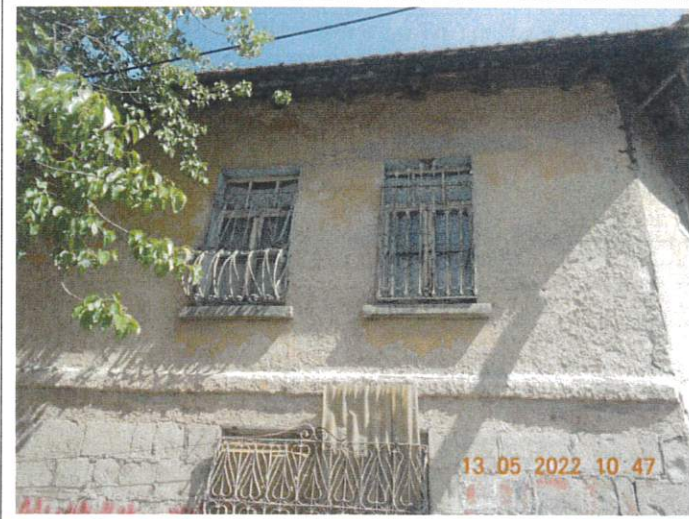
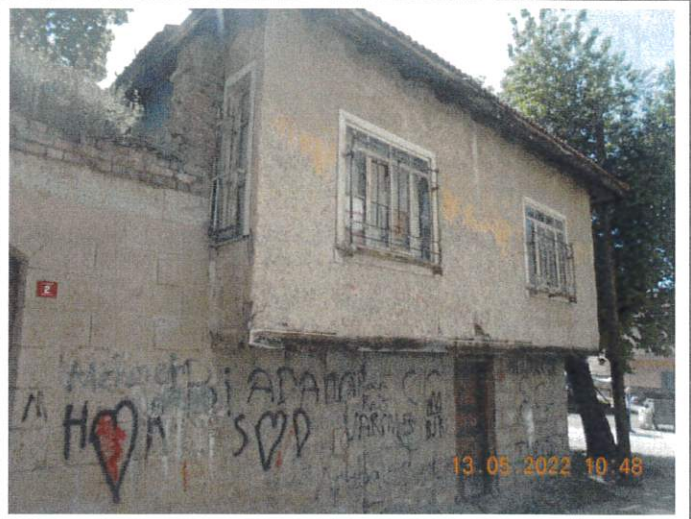
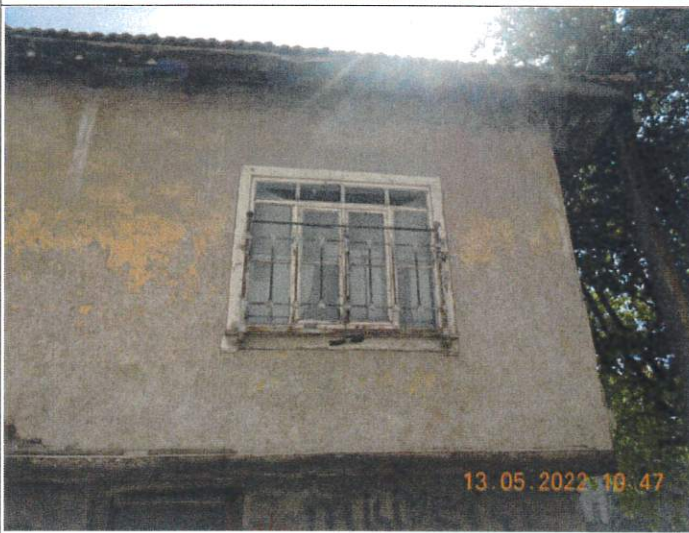
BUGÜNKÜ SAHİBİ ÖZEL MÜLKİYET				BAKIMINDAN SORUMLU OLMASI GEREKEN KURULUŞ MÜLK SAHİBİ				
YAPILAN ONARIMLAR :								
AYRINTILI TANITIM :				TEKNİK BİLGİLER				
Yapı zemin+1 katlıdır. Zeyrekler Sokak'a bakan cephede zemin kat kesme taş ile kaplanmış olup yapı ahşap karkas arası tuğla dolgu duvar üzeri kırıktı siva ile sıvanmıştır. Zeyrekler Sokak'a bakan cephede üst katta 2 adet ahşap pencere, zemin katta ahşap bir kapı, kesme taş ile kaplanmış bir bahçe duvarı ve bahçeye açılan ahşap bir kapı bulunmaktadır. Ön cephede zemin katta 2, üst katta 2 olmak üzere 4 adet ahşap pencere bulunmaktadır. Yan cephede ise 3 adet ahşap pencere bulunmaktadır. Bahçeye bakan cephede üst katta 7 adet ahşap pencere, zemin katta ise ahşap bir kapı ve ahşap pencereler bulunmaktadır. Zemin katta bahçeye doğru çıkma yapılmıştır. Zemin katta mutfak bulunmaktadır ve üst kata ahşap bir merdiven ile ulaşılmaktadır. Üst katta sofa ve 3 oda bulunmaktadır. Oda tavan ve taban döşemeleri ahşaptır. Oda içlerinde dolaplar mevcuttur. Cephede sıvada çatlama ve dökülmeler, ahşap doğramalarda renk değişimi meydana gelmiştir.				Su

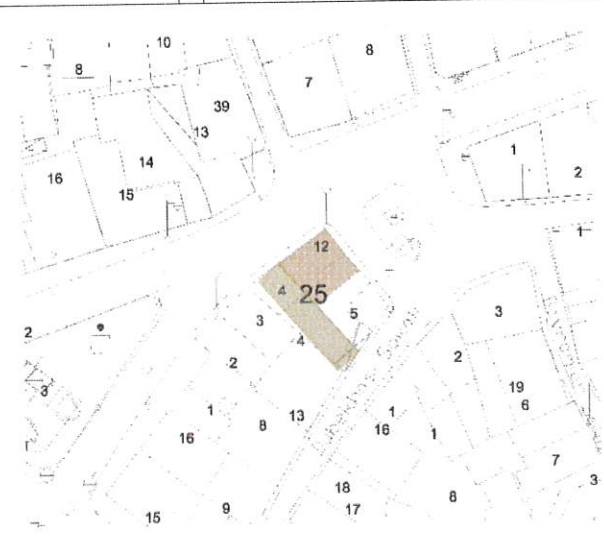
AYRINTILI TANITIM :		TEKNİK BİLGİLER	
Duvarla çevrili bahçesine ahşap doğramalı kapı ile girilen yapı zemin+bir normal kat olmak üzere 2 katlıdır. Zemin kat moloz taş örgü tekniği ile üst kat ahşap çatı arası kerpiç dolgu ile sağır cephe ise aralara ahşap hatlı yerleştirilmiş yığma moloz taş ile inşa edilmiştir. Yapı ahşap doğramalı pencerelere ahşap çatı taşıyıcı sistemine, ahşap tavan ve döşemelere sahiptir. Yapının ön cephesinde yer alan yapı cephesi genişliğindeki üst kat çıkmasının altı çok sayıda ahşap payanda ile desteklenmiştir. Çıkmanın ortasında ahşap kafes ile kapatılmış açık sofa bulunmaktadır. Kafesi balkonun her iki yanında simetrik yerleştirilmiş ikişer adet ahşap doğramalı pencere ile çıkma yan yüzlerinde de birer ahşap doğramalı pencere bulunmaktadır. Yapı çevresindeki tescilli binalar kadar korunması gerekli kültür varlığı niteliğini taşımaktadır. Özellikle çok sayıda çıkma altı payandaları ile Tavşanlı'daki diğer sivil mimarlık örneği tescilli yapılardan farklı bir örnek oluşturmaktadır.		Su Elektrik Isıtma Kanalizasyon

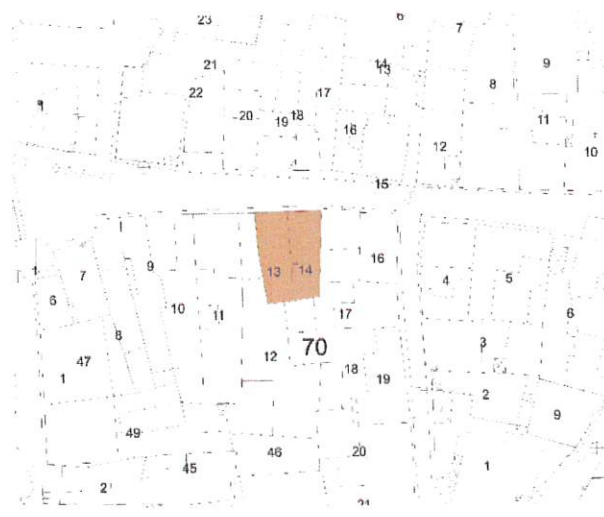
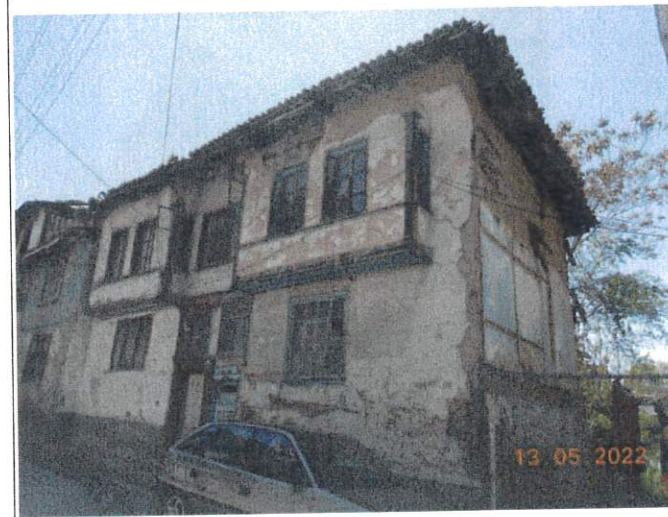
BUGÜNKÜ SAHİBİ ÖZEL MÜLKİYET		BAKIMINDAN SORUMLU OLMASI GEREKEN KURULUŞ MÜLK SAHİBİ	
YAPILAN ONARIMLAR :			
AYRINTILI TANITIM : Zemin katı moloz taş üst katı ahşap karkas arası kerpiç tuğla dolgu tekniğinde inşa edilen yapı zemin+ 1 katlıdır. Zemin katta pencereler bölmeli ve ahşap doğramalıdır. Yapıya giriş yan yana bulunan iki adet tek kanatlı ahşap kapılardan sağlanmaktadır. Kapıların üzerinde ışıklık bulunmaktadır. Üst katta 2 adet kapalı çıkması vardır. Çıkmaların ön cephesinde ikişer adet yan cephelerinde birer adet dikdörtgen formda bölmeli özgün ahşap pencereler mevcuttur. Çıkma altlarında ahşap kaplama ve silme bulunmaktadır. Yapının çıkma bulunan cephesinin iki köşesinde üst kattan saçağa doğru uzanan bağdadi çatalı pahlı yüzeyler bulunmaktadır. Cephelerde sıva dökülmesi gözükmemektedir. Kırmızı çatının üzeri alaturka kiremit ile örtülüdür. Saçak altında ahşap mertekler gözükmemektedir.		TEKNİK BİLGİLER Su Elektrik Isıtma Kanalizasyon

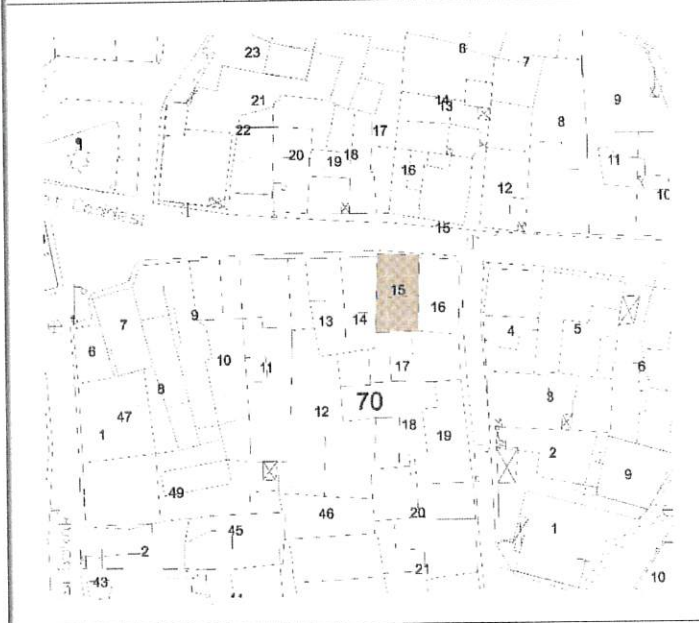
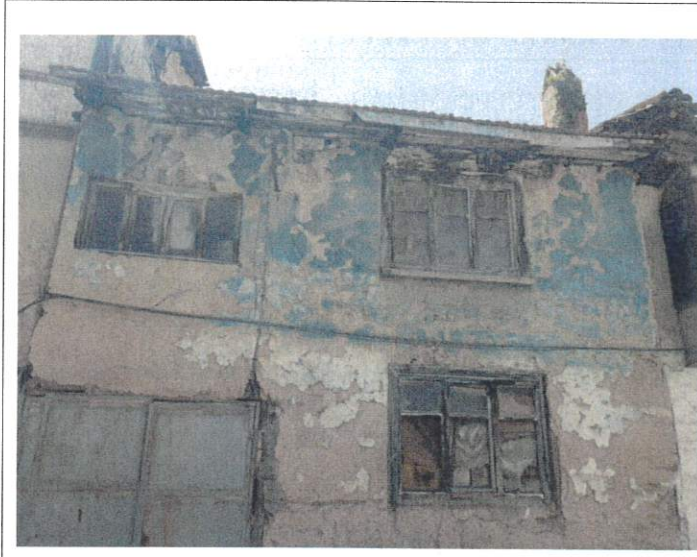
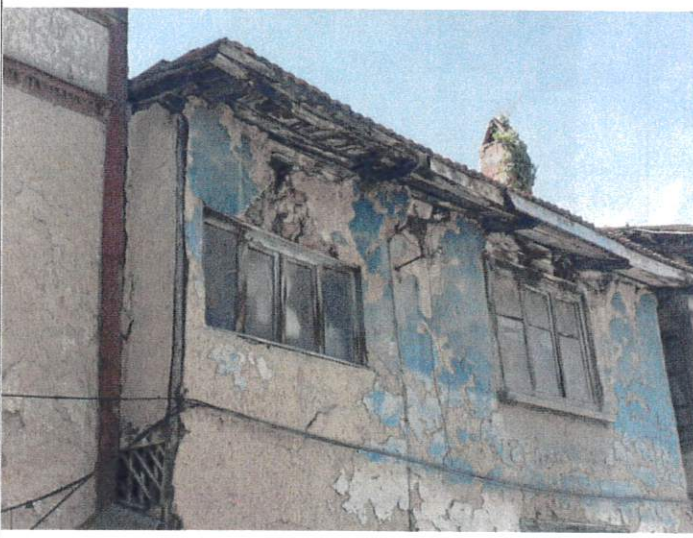
Zemin+1 kattan oluşan yapı ahşap karkas arası kerpiç tuğla tekniği ile inşa edilmiştir.

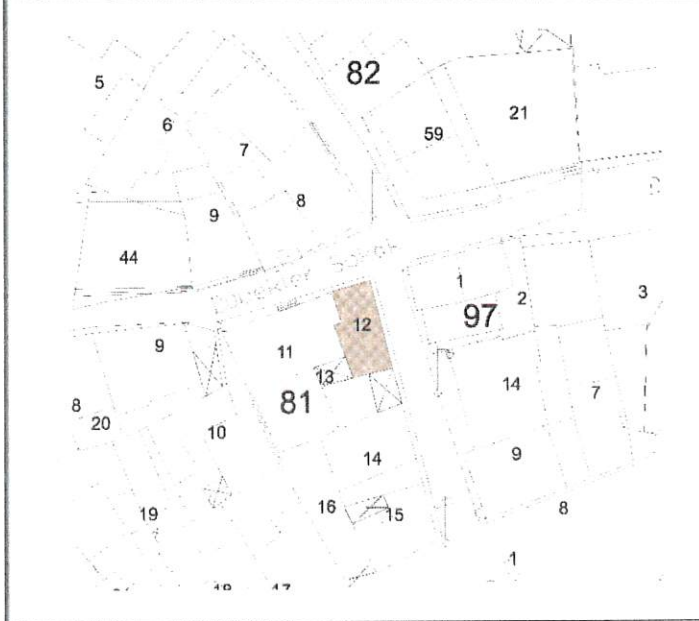
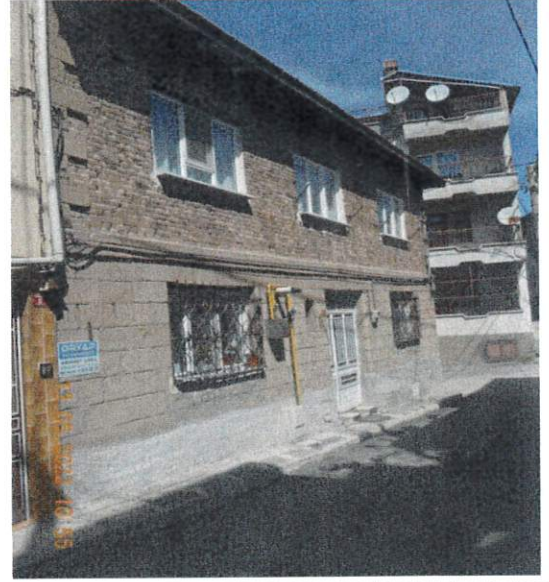
AVRUPA KONSEYİ	DOĞAL VE KÜLTÜREL VARLIKLARI KORUMA ENVANTERİ	D.K.V.K.E	A N I T	ENVANTER NO :
T Ü R K İ Y E	KÜLTÜR VARLIKLARI VE MÜZELER GENEL MÜDÜRLÜĞÜ			SIRA NO :
İLİ: KÜTAHYA	İLÇESİ: TAVŞANLI	MAHALLE-KÖY-MEVKİ : ULUCAMI MAH.		HARİTA NO :
ADRESİ: Ulucami Mahallesi, Dübekler Sokak	PAFTA: -	ADA: 81	PARSEL: 12	KORUMA DERECESESİ
				ANITSAL
				1
				2
				3
				ÇEVRESEL
				1
				2
				3
				ÇEVREYE AYKIRI
				1
				2
				3
ADI KONUT	YAPTIRAN :	YAPAN :	MİMARİ ÇAĞI : 20.yy	
	YAPIM TARİHİ :	KİTABE :	VAKFİYE :	
GENEL TANIM: Yapı zemin+ 1 katlıdır.

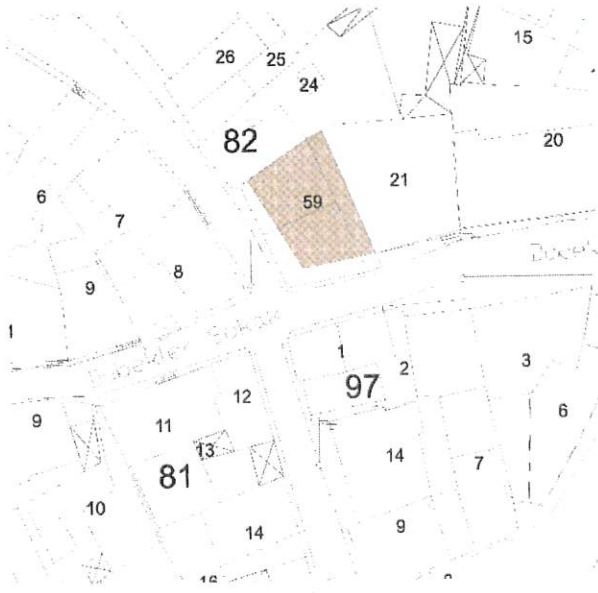
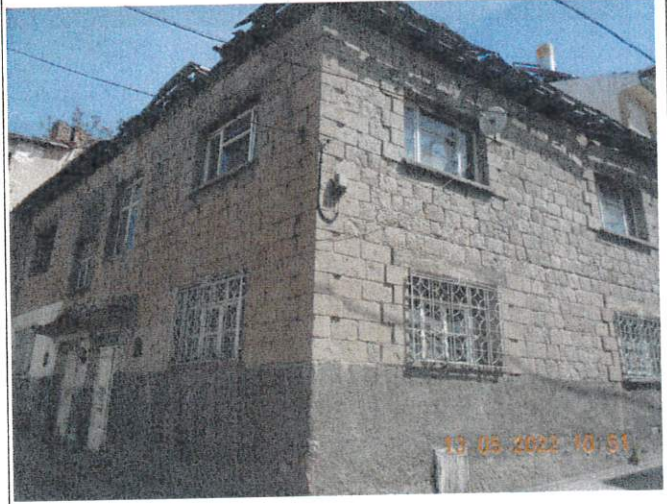
Yapı zemin+tek katlıdır. Tek parsel üzerine iki yapı oturmaktadır. Yapıya giriş ahşap iki ayrı kapıdan sağlanmaktadır. Üst katta farklı boyutlarda orijinal formunu koruyan bölmeli pencereler bulunmaktadır. Alt katta farklı cephelere bakan demir parmaklıklı pencereler bulunmaktadır. Yapıda kesme taş kullanılmıştır. Kesme taş dışarıya çıkıntı yapılarak motiflendirilmiştir. Kıрма çatı üzeri Marsilya kiremit örtülüdür. Yapının dış yüzeyi herhangi bir sıva görülmemektedir. Subasman seviyesinde çimento sıva kullanılmıştır. Yapı genel itibariyle iyi durumdadır.

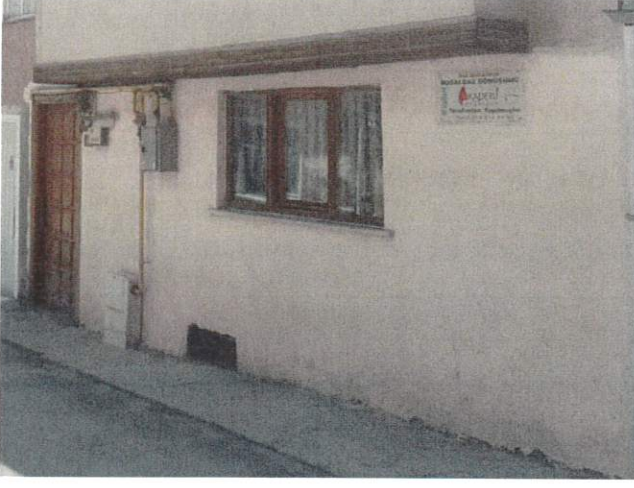
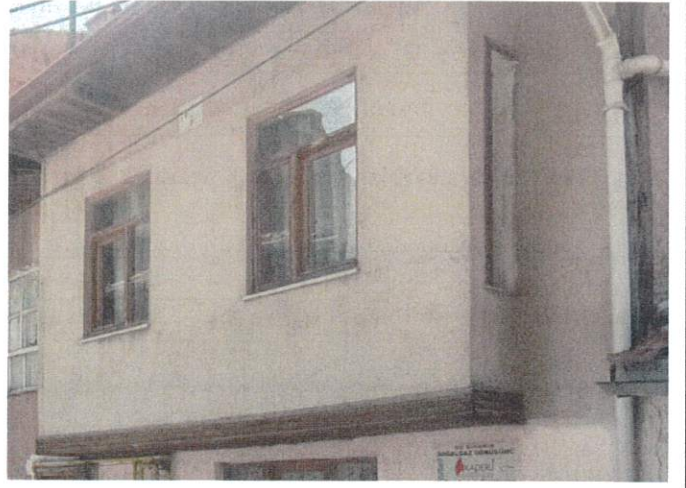
AVRUPA KONSEYİ	DOĞAL VE KÜLTÜREL VARLIKLARI KORUMA ENVANTERİ D.K.V.K.E	A N I T	ENVANTER NO :
T Ü R K İ Y E	KÜLTÜR VARLIKLARI VE MÜZELER GENEL MÜDÜRLÜĞÜ		SIRA NO :
İLİ: KÜTAHYA	İLÇESİ : TAVŞANLI	MAHALLE-KÖY-MEVKİ : ULUCAMI MAH.	HARİTA NO :
ADRESİ: Ulucami Mahallesi, Ballılar Sokak	PAFTA: -	ADA: 91 PARSEL: 5	KORUMA DERECESİ
			ANITSAL 1 2 3
			ÇEVRESEL 1 2 3
			ÇEVREYE AYKIRI 1 2 3
ADI	YAPTIRAN :	YAPAN :	MİMARİ ÇAĞI : 20.yy
KONUT	YAPIM TARİHİ :	KİTABE :	VAKFİYE :
GENEL TANIM: Yapı zemin+ 1 katlıdır.			
KORUMA DURUMU	A TAŞIYICI YAPI	A DIŞ YAPI	A ÜST YAPI
	B	B	B
	C	C	C
			A SÜSLEME
			B ELEMANLARI
			C
			A RUTUBET
			B
			C
			A YOK
			B İZİ VAR
			C ÖNEMLİ
BUGÜNKÜ SAHİBİ ÖZEL MÜLKİYET		BAKIMINDAN SORUMLU OLMASI GEREKEN KURULUŞ MÜLK SAHİBİ	
YAPILAN ONARIMLAR :			
AYRINTILI TANITIM :		TEKNİK BİLGİLER	
Yapı zemin+ 1 katlıdır. Üst katta kapalı çıkma vardır. Çıkma dikdörtgen formda üç adet pencereler bulunmaktadır. Pencere doğramaları üst katta orijinallliğini korumaktadır. Yapıya subasman seviyesinde giriş tek kanatlı ahşap kapıdan sağlanmaktadır. Kapının yanında kare formlu pencere görülmektedir. Dış cephe yüzeyi sıvasında dökülmeler görülmektedir. Malzeme olarak ahşap karkas arası kerpiç dolgu kullanılmıştır. Yapı genel olarak iyi durumdadır. Çatı sistemi kırma çatıdır. Çatı aynı malzemeyle onarım görmüştür. Üzeri Marsilya kiremitiyle örtülüdür.		Su Elektrik Isıtma Kanalizasyon

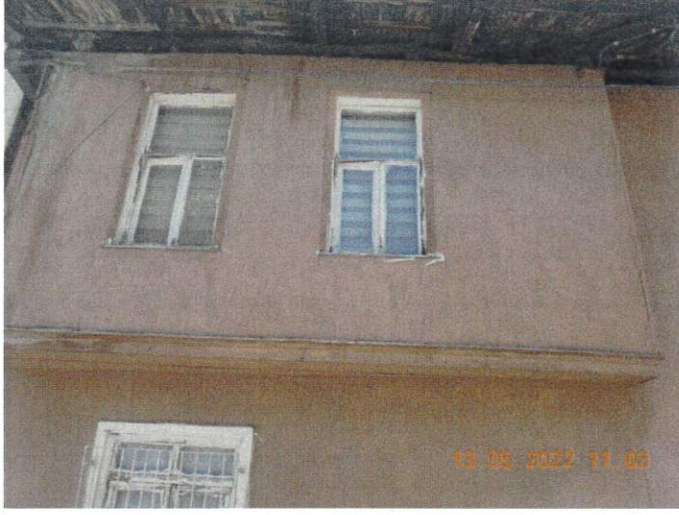
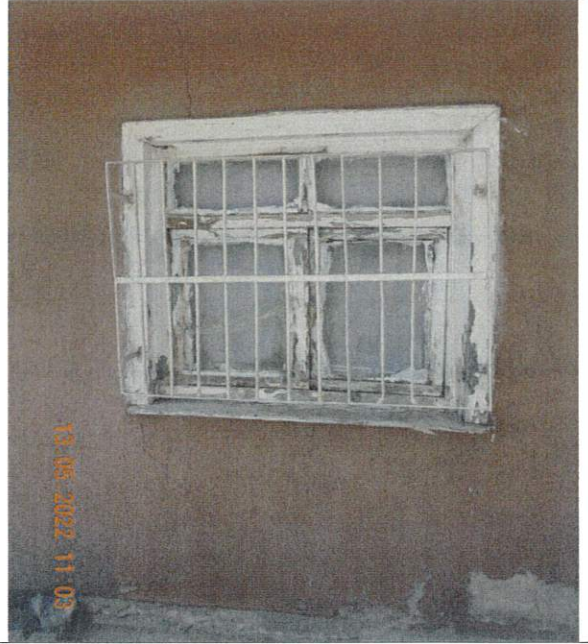
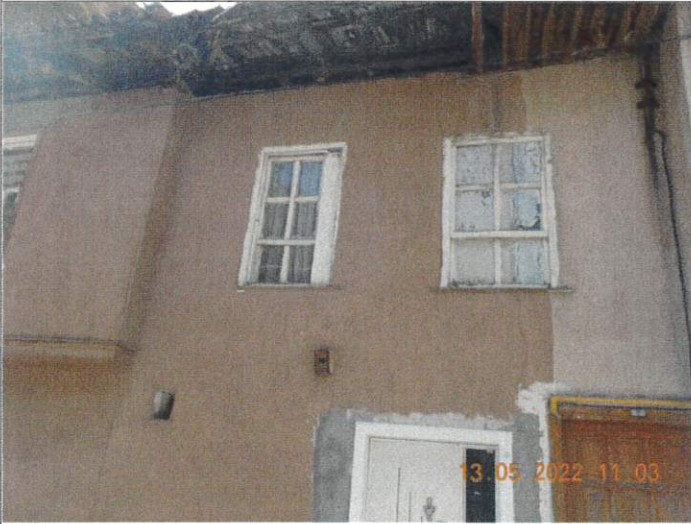
BUGÜNKÜ SAHİBİ ÖZEL MÜLKİYET					BAKIMINDAN SORUMLU OLMASI GEREKEN KURULUŞ MÜLK SAHİBİ							
YAPILAN ONARIMLAR :												
AYRINTILI TANITIM : Yapı zemin+ 1 katlıdır. Üst katta kapalı çıkma vardır. Çıkma dikdörtgen formda pencereler mevcuttur. Pencere doğramaları orijinalliğini korumaktadır. Yapıya subasman seviyesinde giriş tek kanatlı ahşap kapıdan sağlanmaktadır. Kapının yanında kare formlu pencere görülmektedir. Dış cephe yüzeyi sıvasında dökülmeler görülmektedir. Malzeme olarak ahşap karkas arası kerpiç dolgu kullanılmıştır. Yapı genel olarak iyi durumdadır. Çatı sistemi kırma çatıdır. Üzeri Marsilya kiremitiyle örtülmüştür.					TEKNİK BİLGİLER							
					Su							
					Elektrik							
					Isıtma							
					Kanalizasyon							
					ORJİNAL KULLANIM KONUT							
					BUGÜNKÜ KULLANIMI KONUT							
					ÖNERİLEN KULLANIMI KONUT							
					HAZIRLAYANLAR Tuba GÜLER Sanat Tariheci Fruze KESER Y.Şehir Plancısı Beril GÜL AYDIN Mimar
