T.C.
KÜLTÜR ve TURİZM BAKANLIĞI
KÜTAHYA KÜLTÜR VARLIKLARINI KORUMA BÖLGE KURULU
KARAR

Kütahya ili, Tavşanlı ilçesi, Kavaklı, Ulucami ve Yeni Mahalle'de yer alan, özel mülkiyete ait, Kütahya Kültür Varlıklarını Koruma Bölge Kurulunun 27.09.2019 tarih ve 5442 sayılı kararı ile süresi uzatılan Tavşanlı ilçesi, Kentsel Sit Alanı Geçiş Dönemi Koruma Esasları ve Kullanma Koşullarının geçerli olduğu, aynı Kurulun 26.05.2022 tarih ve 6757 sayılı kararı ile revize edilen kentsel sit ve etkilenme geçiş alanı içinde yer alan taşınmazların tescil edilmesi istemine ilişkin; Koruma Bölge Kurulu Müdürlüğü uzmanlarının 23.02.2022 tarihli tespiti, kurum görüşünün istendiği Kütahya Kültür Varlıklarını Koruma Bölge Kurulu Müdürlüğü'nün 21.03.2022 tarih ve E-38092246-165.02.02-2315289 sayılı yazısı ve eki, kurum görüşünün iletildiği Tavşanlı Belediye Başkanlığı İmar ve Şehircilik Müdürlüğü'nün 08.04.2022 tarih ve E-21574849-622-274/1351 sayılı yazısı ile Kütahya Kültür Varlıklarını Koruma Bölge Kurulu Müdürlüğü uzmanlarınca hazırlanan Müdürlük evrakına 21.06.2022 tarih ve 1456392 sayı ile kayıtlı rapor okundu, ekleri ve işlem dosyası incelendi, yapılan görüşmeler sonucunda;

KÜTAHYA İLİ, TAVŞANLI İLÇ

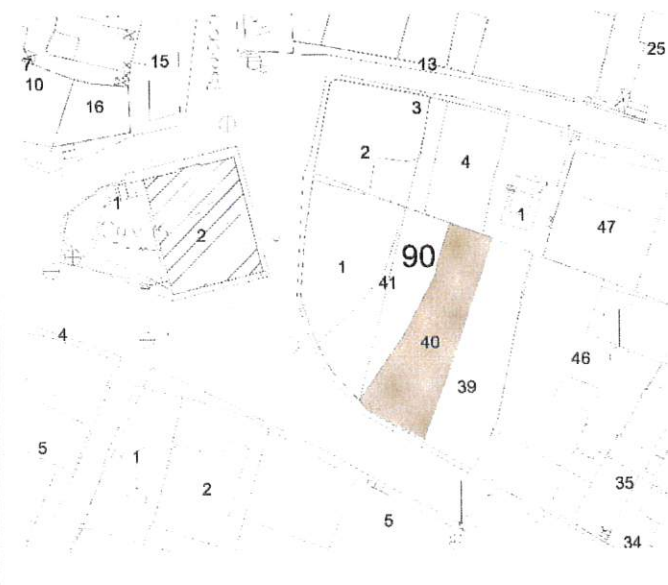
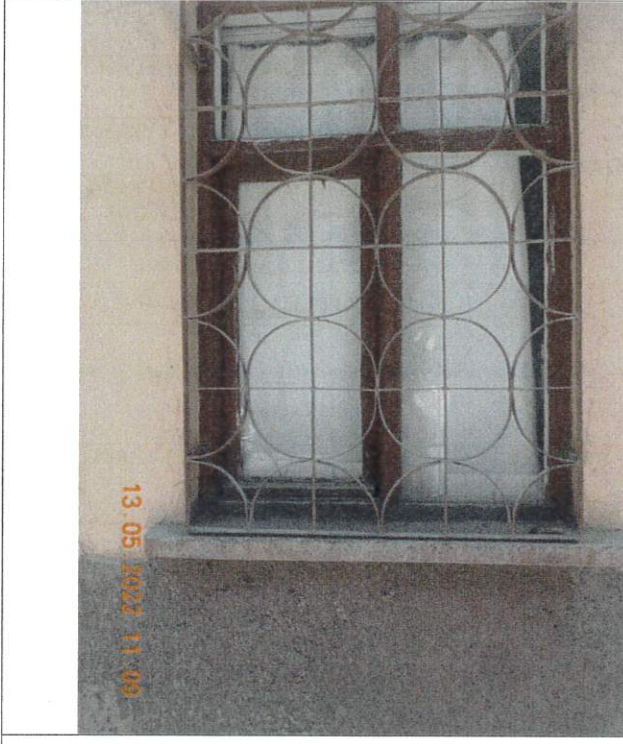
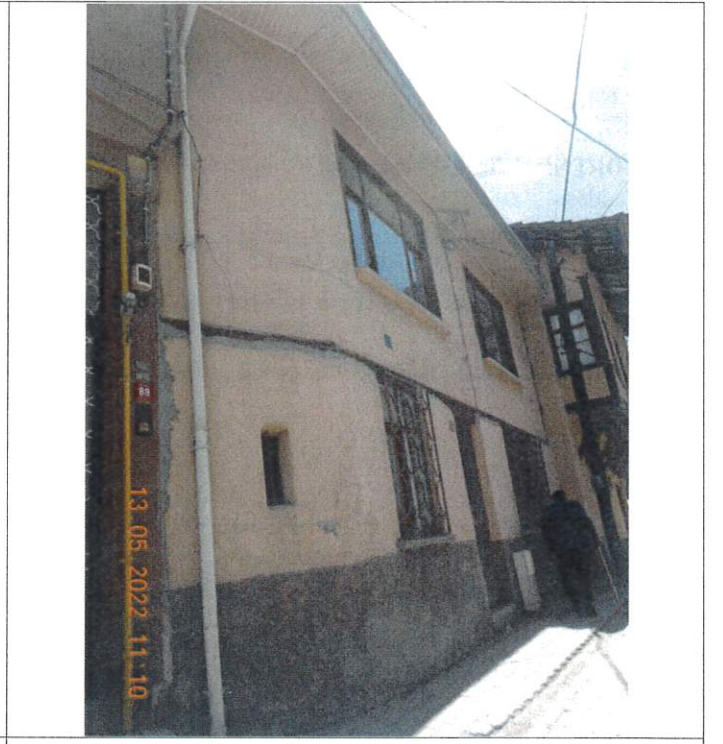
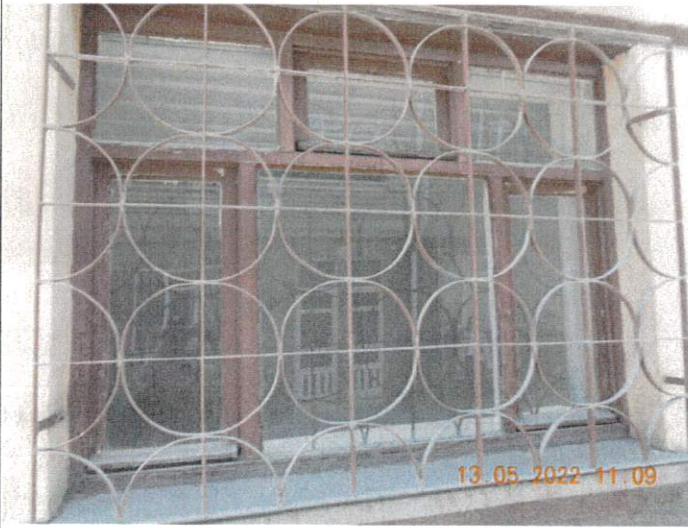
BUGÜNKÜ SAHİBİ ÖZEL MÜLKİYET		BAKIMINDAN SORUMLU OLMASI GEREKEN KURULUŞ MÜLK SAHİBİ	
YAPILAN ONARIMLAR :			
AYRINTILI TANITIM :		TEKNİK BİLGİLER	
Bitişik nizamlıdır. Zemin + 1 kattan oluşan yapı çıkmasızdır. Yapıya girişi sokaktan tek kanatlı demir kapı ile sağlanmaktadır. Zemin katta 2 adet ahşap kanatlı farlı formda, bölmeli pencereler yer almaktadır. Alt kat penceresinde orijinalliğini koruyan demir parmaklık görülmektedir. Dış cephesi boyalıdır. Üst kat alt arası kat silmesi görülmektedir. Yapı Marsilya kiremit kaplı kırma çatı ile örtülüdür. Yapı saçaklı olup, saçak altı ahşap kaplamadır. Ahşap saçak silmesi mevcuttur.		Su

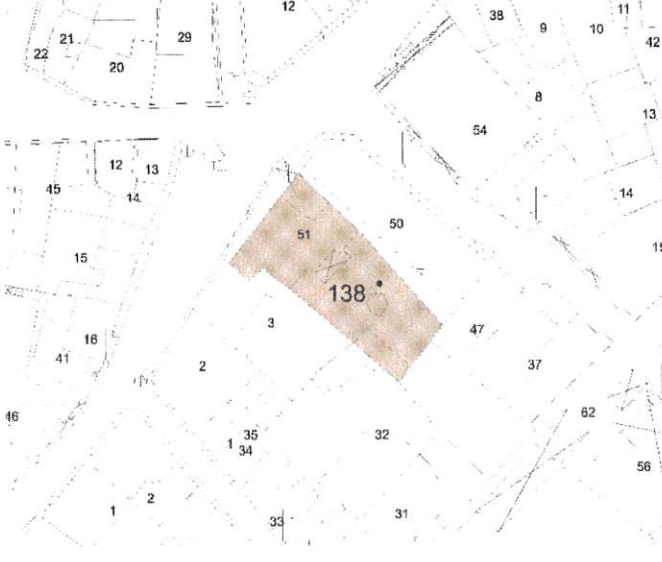
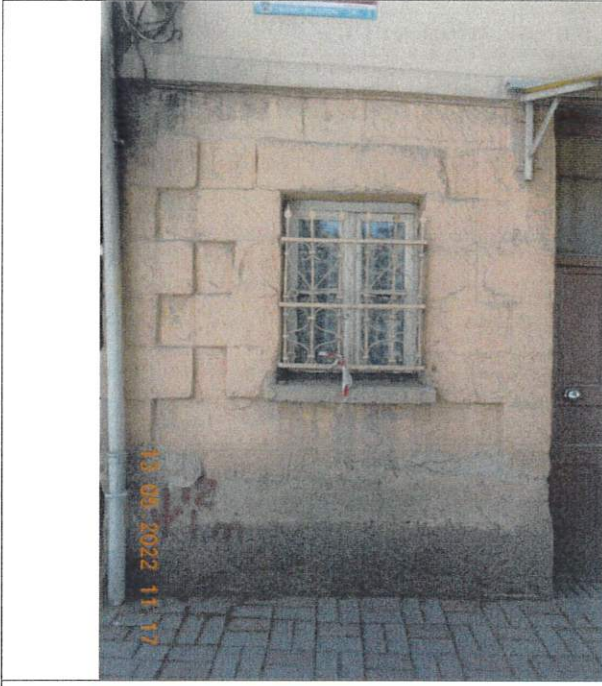
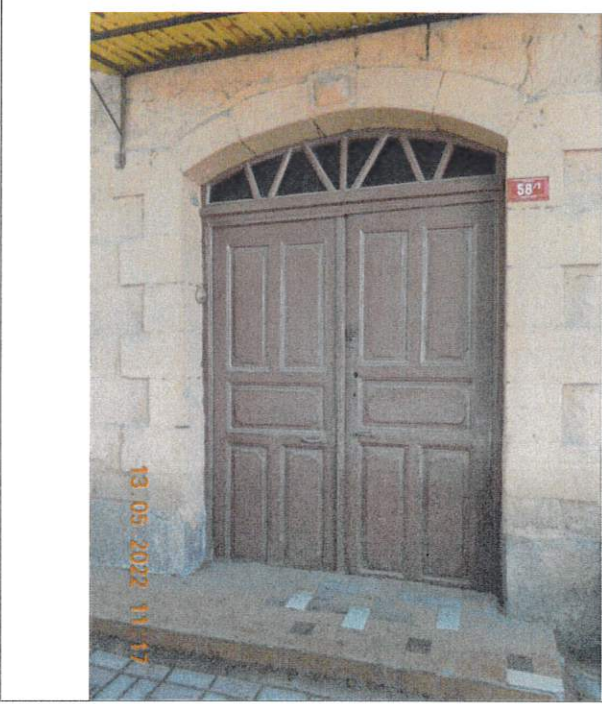
BUGÜNKÜ SAHİBİ ÖZEL MÜLKİYET					BAKIMINDAN SORUMLU OLMASI GEREKEN KURULUŞ MÜLK SAHİBİ							
YAPILAN ONARIMLAR :												
AYRINTILI TANITIM : Yapı zemin+1 katlıdır. Zemin kat moloz taş üstü kesme taş kaplamadır, üst kat ahşap karkas arası kerpiç dolgu duvar üzeri kırıktı siva üzeri boyadır. Ahşap beşik çatı Marsilya tipi kiremit ile kaplanmıştır. Saçakta ahşap alınlık bulunmaktadır. Bitişik parseldeki tescilli yapıyla birleştiği köşede köşe kesme taşlar bulunmaktadır. Zemin katta 3 adet ahşap kapı, 2 adet pvc pencere, üst katta 4 adet ahşap pencere, yan cephesinde ahşap bir pencere bulunmaktadır. Kesme taşta renk değişimi meydana gelmiştir.					TEKNİK BİLGİLER
