**T.C.**  
**KÜLTÜR VE TURİZM BAKANLIĞI**  
**TRABZON KÜLTÜR VARLIKLARINI KORUMA BÖLGE KURULU**  
**K A R A R**

Giresun ili, Bulancak ilçesi, Yeşilhisar Köyü, sit alanı dışında, özel mülkiyete ait, 125 ada 33 parselde yer alan konutun kültür varlığı olarak koruma altına alınması talebine ilişkin Giresun İl Kültür ve Turizm Müdürlüğünün 07.10.2022 tarih ve E.3000897 sayılı yazısı ve eki Giresun Müze Müdürlüğünün 06.10.2022 tarihli rapor ve ekleri, Trabzon Kültür Varlıklarını Koruma Bölge Müdürlüğünün 19.01.2023 tarih ve 1848872 sayılı uzman raporu okundu, ekleri ve dosyası incelendi, yapılan görüşmeler sonucunda;

<b>AVRUPA KONSEYİ</b>	<b>KÜLTÜREL VARLIKLARI KORUMA ENVANTERİ</b>		<b>ANIT</b>	<b>ENVANTER NO:</b>	
<b>TÜRKİYE</b>	<b>KÜLTÜR VARLIKLARI VE MÜZELER GENEL MÜDÜRLÜĞÜ</b>			<b>HARİTA NO:</b>	
<b>İLİ: GİRESUN</b>	<b>İLÇESİ: BULANCAK</b>	<b>MAHALLE VEYA KÖYÜ: Yeşilhisar Köyü</b>	<b>KORUMA DERECESESİ</b>	<b>ANITSAL</b>	1 2
<b>SOKAK VE KAPI NO:</b>	<b>KADASTRO Pafta: Ada:125</b>	<b>Parsel:33</b>		<b>ÇEVRESEL</b>	1 2
<b>ADI: KONUT</b>	<b>YAPTIRAN: -</b>	<b>YAPAN: -</b>	<b>MİMARİ ÇAĞI: 20.yy</b>		
	<b>YAPIM TARİHİ:</b>	<b>KİTABE:-</b>	<b>VAKFİYE:</b>

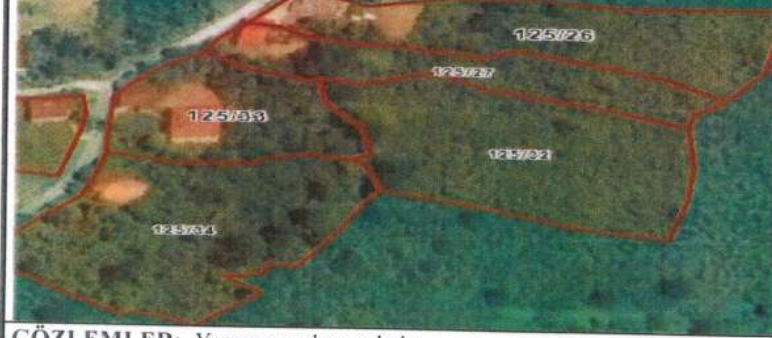
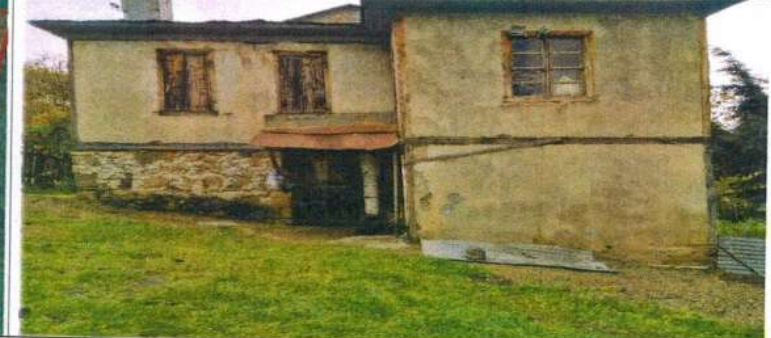
**GENEL TANIM:** Taşınmaz dikdörtgen planlı ve iki kattan oluşmaktadır. Dış cephe yığma moloz taş temel üzerinde düşey ve yatay ahşap hatıllar arasında taş ve bağlayıcı olarak kil doldurularak uygulanan geleneksel mimari özellik olan göz dolgu tekniğiyle inşa edilmiştir. Ancak evin iki cephe onarım görmüş ve beton sıvayla kapatılmıştır. Evin çatısı ahşap iskelet üzerine sac ile örtülmüştür.

**GÖZLEMLER:** Yıpranmış durumdadır.

**YAPILAN ONARIMLAR:** Evin iki cephesi onarım görmüş ve beton sıvayla kapatılmıştır.
