T.C.
KÜLTÜR VE TURİZM BAKANLIĞI
EDİRNE KÜLTÜR VARLIKLARINI
KORUMA BÖLGE KURULU
K A R A R

Toplantı Tarihi ve No : 31.01.2023-417
Karar Tarihi ve No : 31.01.2023-9086

Tekirdağ ili, Süleymanpaşa ilçesi, Ertuğrul Mahallesi, 317 ada,30 parselde şahıs mülkiyetine kayıtlı olan, Kurulumuzun 20.08.2010 tarih ve 3157 sayılı kararıyla uygun bulunan 1/1000 ölçekli Tekirdağ Koruma Amaçlı İmar Planında Kentsel Sit Alanında kalan, Kurulumuzun 29.11.2007 tarih ve 1692 sayılı kararıyla tescilinin devamına (318 ada, 1 parsel) karar verilen günümüzde mevcut olmayan sivil mimarlık örneğine cephe veren, tescilsiz konutun tescil talebine ilişkin Kurulumuzun 29.11.2022 tarih ve 8902 sayılı kararı, Çevre, Şehircilik ve İklim Değişikliği İl Müdürlüğünün 15.12.2022 tarih ve 5253679 sayılı kurum görüş yazısı ile 26.01.2023 tarih ve 1863424 sayılı uzman raporu okundu, dosyası incelendi, yapılan görüşmeler sonunda;

AVRUPA KONSEYİ	KÜLTÜREL VARLIKLARI KORUMA ENVANTERİ	K.V.K.E.	ANIT	ENVANTER NO:
TÜRKİYE	KÜLTÜR VARLIKLARI VE MÜZELER GENEL MÜDÜRÜĞÜ			T.C.
İLİ: TEKİRDAĞ	İLÇE: SÜLEYMANPAŞA	MAHALLE KÖY: ERTUĞRUL MAHALLESİ	KORUMA DERECESİ:	1 2 3
SOKAK VE KAPI NO :	YAPTIRAN:	YAPAN:	EDİRNE KÜLTÜR VE TURİZM BAKANLIĞI

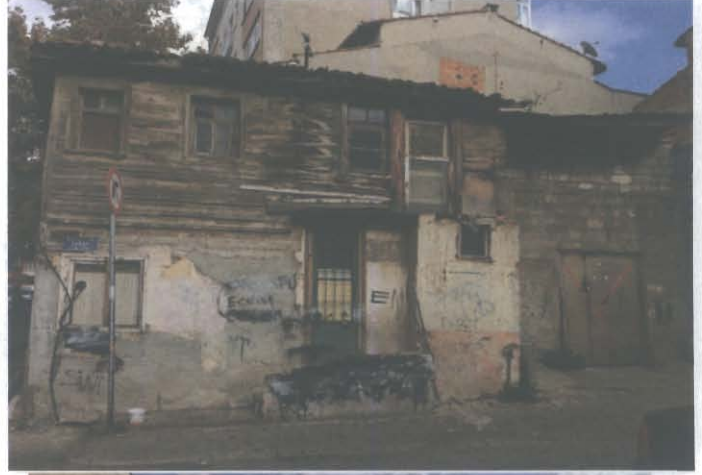
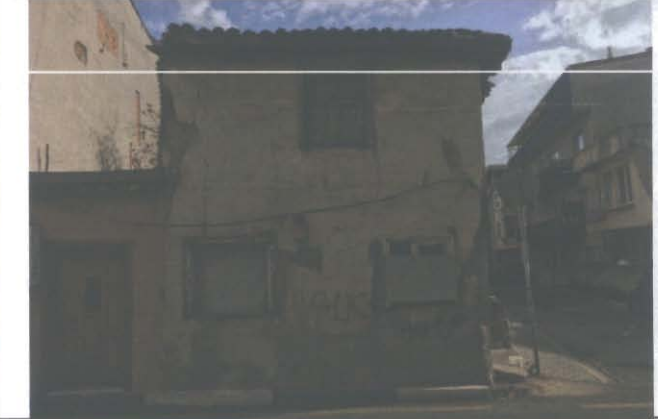
FOTOĞRAF :

GENEL TANIMI: Geleneksel konut mimarisini inşa malzeme ve tekniği ile yapılan konut, iki katlıdır. Üst kat dış cephesi ahşap giydirmedir. Çeşitli dönem izleri tespit edilen yapının cephe duvarlarının saman karışımı çamur harçla sıvandığı, sonraki dönemlerde çimento harçla onarım yapıldığı görülmüştür. Ayrıca ön cephede, giriş kapısına ulaşılan merdivenlerin muhdes olduğu, buna mukabil, merdivenlerden dolayı giriş kotu yükseldiğinden kapı açıklığının da kot seviyesinin değiştiği görülmüştür

GÖZLEMLER: Metruk durumdaki konut genel olarak bakımsız halde ve esaslı onarım ihtiyacı duyar vaziyettedir. Ahşap kaplamalarında çürüme, karama sıvasında dökülmeler mevcuttur.

Tekirdağ ili, Süleymanpaşa ilçesi, Ertuğrul Mahallesi, 317 ada,30 parselde şahıs mülkiyetine kayıtlı olan, Kurulumuzun 20.08.2010 tarih ve 3157 sayılı kararıyla uygun bulunan 1/1000 ölçekli Tekirdağ Koruma Amaçlı İmar Planında Kentsel Sit Alanında kalan, Kurulumuzun 29.11.2007 tarih ve 1692 sayılı kararıyla tescilinin devamına (318 ada, 1 parsel) karar verilen günümüzde mevcut olmayan sivil mimarlık örneğine cephe veren, tescilsiz konutun, 2863 sayılı Yasanın 6. Maddesi ile 'Korunması Gerekli Taşınmaz Kültür Varlıklarının ve Sitlerin Tespit ve Tescili Hakkında Yönetmelik'in 4. Maddesi kapsamına giren özellikler taşıması sebebi ile aynı yasanın 7. Maddesi gereği korunması gerekli kültür varlığı olarak tescil edilmesine, tescil fişinin uygun olduğuna, Koruma Yüksek Kurulu'nun 05.11.1999 tarih ve 660 sayılı ilke kararı doğrultusunda koruma grubunun 2. Grup Yapı olarak belirlenmesine, taşınmazın tapu kütüğü beyanlar hanesine ilgili Tapu Müdürlüğünce "korunması gerekli kültür varlığı, 2. grup yapı" şerhinin işlenmesine, ilgili Belediyesince tescil edilen taşınmazın 1/1000 ölçekli Koruma Amaçlı İmar Planına işlenmesine ve taşınmaza ilişkin rölöve, restitüsyon ve restorasyon projelerinin hazırlanmasına karar verildi.
