**T.C.**  
**KÜLTÜR ve TURİZM BAKANLIĞI**  
**BALIKESİR KÜLTÜR VARLIKLARINI KORUMA BÖLGE KURULU**  
**KARAR**

Balıkesir İli, Sındırgı ilçesi, Düğüncüler Mahallesi, mülkiyeti Hazineye ait, Mahalle camisinin duvarında bulunan, 353 ada, 4 parseldeki çeşme yapısı ile mülkiyeti Sındırgı Belediye Başkanlığına ait, 283 ada, 1 parselde kayıtlı pekmezhanesi yapısının tescil talebinin değerlendirilmesine ilişkin iletilen Balıkesir Çevre, Şehircilik ve İklim Değişikliği İl Müdürlüğünün yazısı ekinde yer alan dilekçe gereği Müdürlüğümüzün 05.01.2023 tarih ve 3344920 sayılı ilgili Kurumlardan görüş istenilen yazısı, Sındırgı Belediye Başkanlığının 06.01.2023 tarih ve 9455 sayılı yazısı ve ekleri, Balıkesir Çevre, Şehircilik ve İklim Değişikliği İl Müdürlüğünün 22.02.2023 tarih ve 5484039 sayılı yazısı ile Balıkesir Kültür Varlıklarını Koruma Bölge Kurulu Müdürlüğü uzmanlarınca hazırlanan Müdürlük evrakına 22.02.2023 tarih ve 1908037 sayılı ile kayıtlı rapor okundu, ekleri ve işlem dosyası incelendi ve yapılan görüşmeler sonucunda;

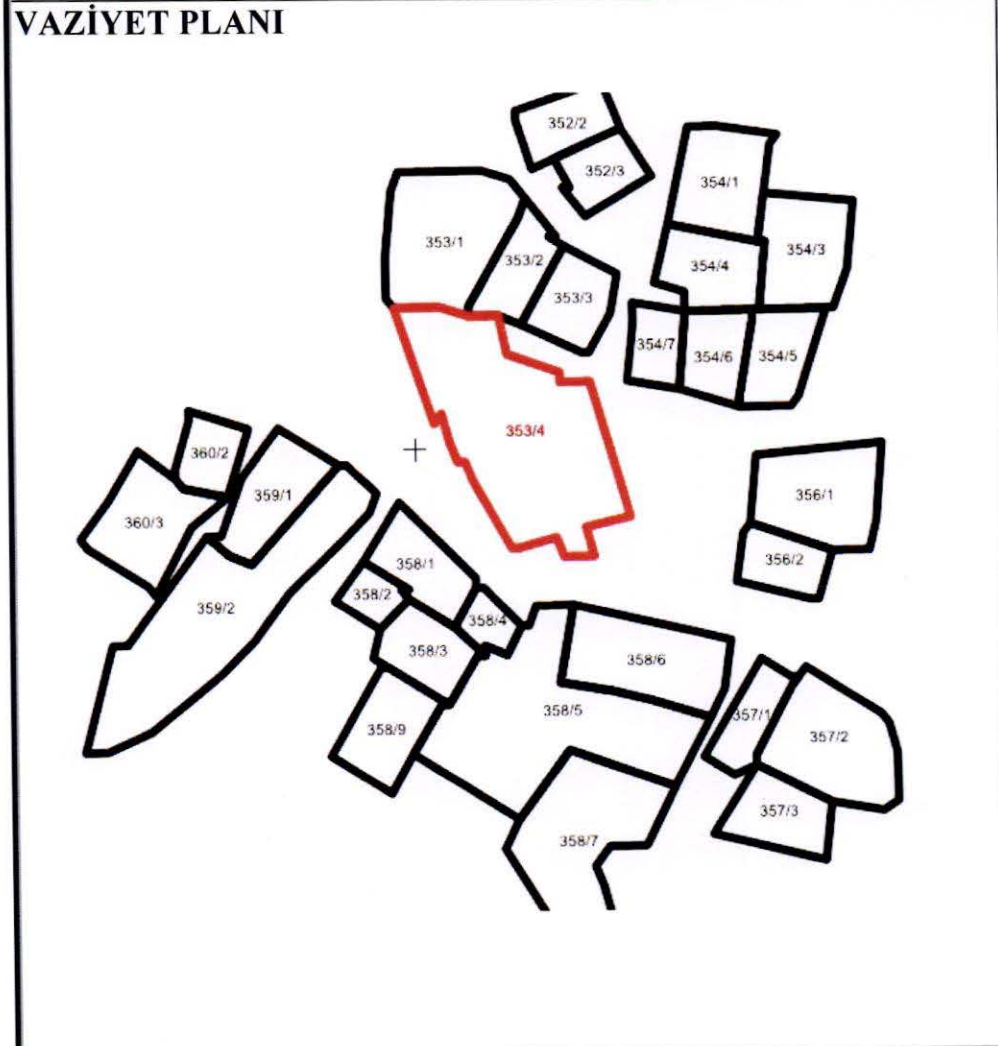
KORUMA DURUMU	A	TAŞIYICI YAPI	A	DIŞ YAPI	A	ÜST YAPI	A	SÜSLEME ELEMENLARI	A X	RUTUBET	A	YOK X
	BX		BX		BX		BX		B		B	İZİ VAR
	C		C		C		C		C		C	ÖNEMLİ

**AYRINTILI TANITIM:**  
Düğüncüler Mahallesinde kuzey-güney doğrultulu dikdörtgene yakın planlı 353 ada, 4 parselde bulunan köy camisinin batı cephe duvarına bitişik durumdadır. Sokağa bakan batı yüzünde dikdörtgen silme içinde yuvarlak kemerli çeşmenin her iki yanındaki sütunceleri kemeri birbirine bağlamaktadır. Aynalık bölümünde bir kitabe izinin bulunduğu, ancak kitabenin olmadığı yerine sonradan ilave edilen besmele yazılı taşın takılmış olduğu tespit edilmiştir. Sütunceler üzerinde geometrik bezemenin bulunduğu görülmüştür. Çeşmenin sonradan ilave edilmiş olan küçük metal kurnasından su akışı devam etmektedir. Dikdörtgen formu taş yalağı bulunmaktadır.
