T.C.
KÜLTÜR VE TURİZM BAKANLIĞI
GAZİANTEP KÜLTÜR VARLIKLARINI KORUMA BÖLGE KURULU
KARAR

TOPLANTI TARİHİ VE NO: 20.12.2022 - 302
KARAR TARİHİ VE NO : 20.12.2022 - 4996

Gaziantep ili, Şahinbey ilçesi, Sarısalkım Mahallesi sınırları içerisinde özel mülkiyete ait, sit dışında, 8414 ada 5 parselde ortaya çıkan kanalın tesciline yönelik Gaziantep İl Kültür ve Turizm Müdürlüğünün 22.11.2022 tarih ve 3174149 sayılı yazısı, Kurul Müdürlüğü uzmanlarının 13.12.2022 tarihli ve 1771534 sayılı raporu, Şahinbey Belediyesinin 15.12.2022 tarih ve 139631 sayılı yazısı, GASKİ Genel müdürlüğünün 16.12.2022 tarih ve 8822 sayılı yazısı okundu, konunun ekleri ve işlem dosyası incelendi, yapılan görüşmeler sonucunda;

AVRUPA KONSEYİ	DOĞAL VE KÜLTÜREL VARLIKLARI KORUMA ENVANTERİ D.K.V.K.E.		ANIT	ENVANTER No.		
TÜRKİYE	KÜLTÜR VARLIKLARI VE MÜZELER GENEL MÜDÜRLÜĞÜ			HARİTA No.		
İLİ: Gaziantep	İLÇE: Şahinbey	MAHALLE VE KÖY: Sarısalıkım		KORUMA DER.	ANITSAL	1 2 3
SOKAK VE KAPI NO: Yok		KADASTRO: 8414 Ada 4-5-6 Parsel			ÇEVRESEL	1 2 3
ADI: Sarısalıkım 2 Tarihi Su Yolu	YAPTIRAN: Bilinmiyor	YAPAN: Bilinmiyor	MİMARİ ÇAĞI: Ortaçağ			
	YAPIM TAR. Ortaçağ	KİTABE: Yok	VAKFIYE: Bilinmiyor

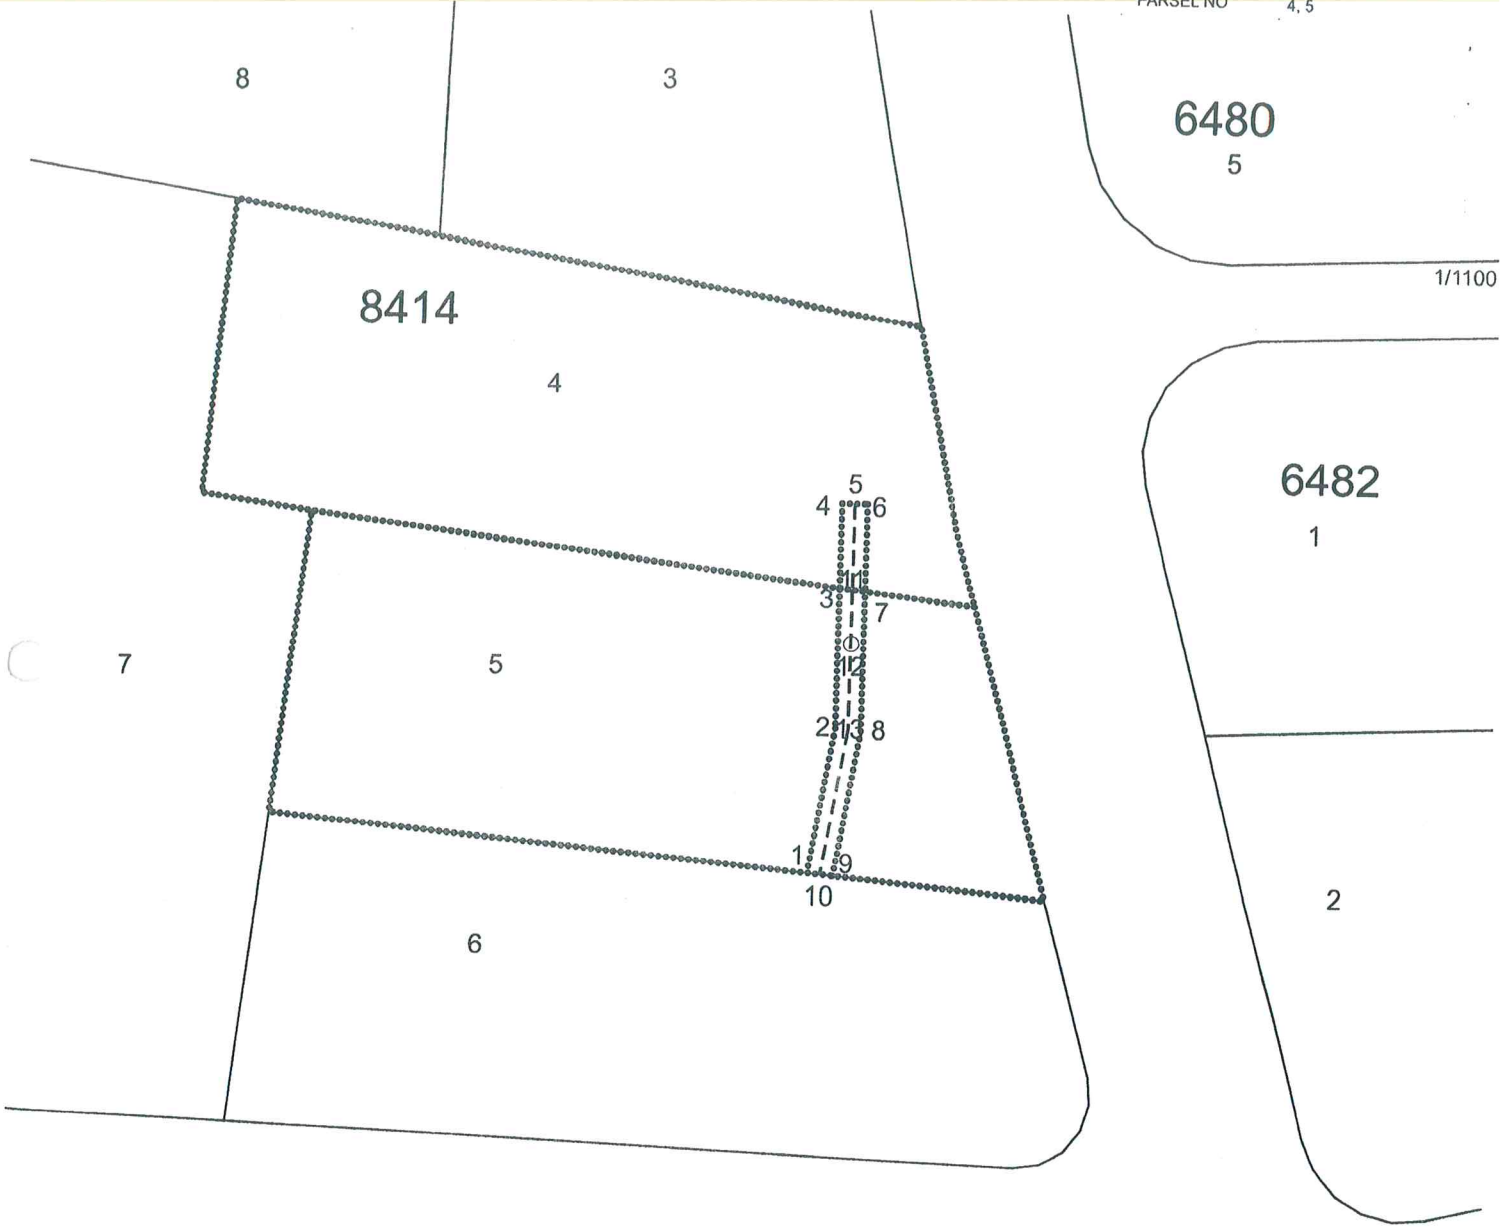
Gaziantep ili, Şahinbey ilçesi, Sarısalkım Mahallesi sınırları içerisinde özel mülkiyete ait, sit dışında, 8414 ada 5 parselde tespit edilen Tarihi Suyolu ile ilgili Kurulumuz uzmanlarınca hazırlanan belgelerden 4 ve 6 parsel yönünde devam ettiği ve 2863 sayılı Kültür ve Tabiat Varlıklarını Koruma Kanununun 6. Maddesi kapsamında olduğu anlaşılan Tarihi Suyolunun aynı kanunun tespit ve tescil ile ilgili 7. maddesi uyarınca “Korunması Gerekli Taşınmaz Kültür Varlığı” olarak tesciline, yapı grubunun 1. Grup olarak belirlenmesine, kararımız eki anıt fişi ve tescil haritasında belirtilen korunma alanının uygun olduğuna (OLUMLU), tescilli taşınmazın İmar Planı’na işlenmesine, Tarihi Suyolunun devam eden bölümlerinin tespiti için KUDEB ve GASKİ Genel Müdürlüğü tarafından yapılacak çalışmalar sonucunda hazırlanacak bilgi ve belgelerin Kurulumuza sunulmasına, alanda güvenlik tedbirlerinin mülk sahibi ve ilgili idarelerce alınmasına/aldırılmasına karar verildi.

..... KORUNMA ALANI SINIRI - - - - - ANTİK SU YOLU

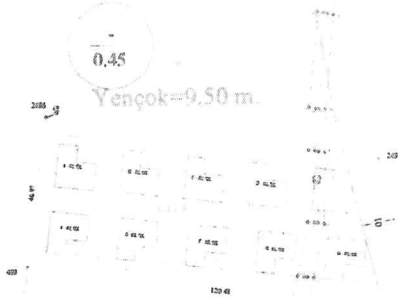
VAZİYET PLANI

GENEL TANIM: Sarısalıkım mahallesi, 8414 ada 5 nolu parselde inşaat amaçlı temel kazılarının yapılmış olduğu bu kazılardan parselin kuzeydoğu köşesinde yaklaşık 90 cm 1,20 cm ebadında dikdörtgen formulu bir kuyu ağzı bulunduğu bu ağzın üzerinin tabaka şeklinde kalker taş ile örtülü olduğu, yapılan temel kazısında açılmış olduğu, açıklığın ana zeminden 1 m derinde olduğu, halihazır kuyu ağzından yaklaşık 9 m derinlikte dikine bir oyuk olduğu oyukun dibinin kuzey güney akslı yaklaşık 90 cm genişlikte ve 1,5 m yükseklikte bir kanala açıldığı, kanalın içinin yaklaşık 1 m yüksekliğinde su ile dolu olduğu ve 8414 ada 4 ve 6 parsel yönünde ilerlediği görülmüştür. Su kanalı içine girmek ve devamının tespiti mevcut imkânlarımız ile mümkün görülmemektedir. Ancak profesyonel mağara dalgıçları ile jeofizik-jeoradar cihazlar yardımı ile tespiti yapılabileceği düşünülmektedir.

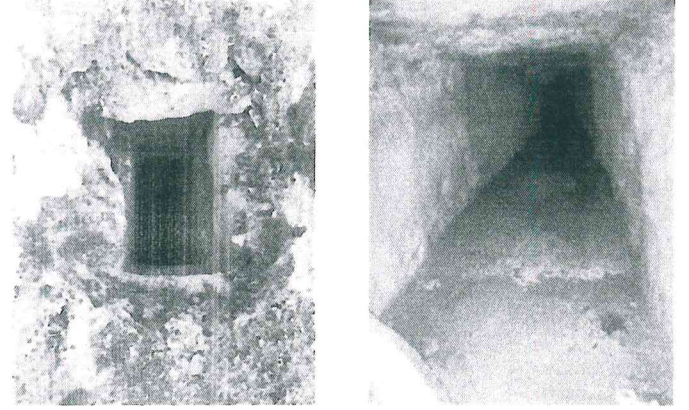
FOTOĞRAF

GÖZLEMLER Sof Dağı Doğu Eteklerinde doğal cazibeyle suların toplanarak şehre kanalizasyon edildikleri anlaşılmaktadır. İmara açık alanda yapılacak temel kazılarında kanala rastlanacağı düşünülmektedir.

YRINTILI TANIM: Su kanalı temel harfiyatı esnasında ortaya çıkan baca – kuyu ağzı nın malikince ilgililere bilgi verilmesi ile tespit edilmiş olup tespit edilen kanal kuzey güney akslı ve zeminden 9-10 m derinliktedir. Kanalın izlenen yeri 1x1,5 m ebatlıdır. Bunun nedeninin ortaya çıkan kuyunun bulunduğu alanın tepelik olmasından kaynaklanmaktadır. Kanalın devamı olabileceği alanlarda bu derinliğin olmayacağı ana zeminden 2-4 m derinliklerde olması gerektiği değerlendirilmektedir. Alanda yapılan incelemelerde herhangi bir kalıntıya rastlanmamış olup yapılacak jeofizik ve jeoradar çalışmaları ile kanalın devamının tespitinin yapılabileceği düşünülmektedir.

ÖNERİLEN KULLANIMI: Restore edilerek kullanımına uygun işlevlendirme. Bilgi ve belgelerin kitap haline getirilmesi, ve yapılacak çevre düzeni ve tanıtım levhaları ile turizme kazandırılabilir.

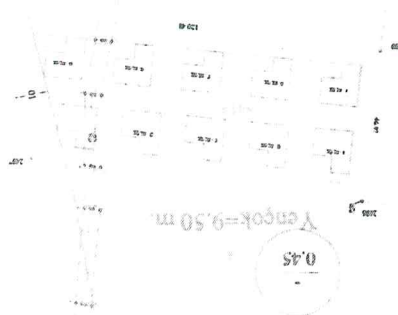
KORUMA DURUMU	A TAŞIYICI	A DIŞ YAPI	A ÜST YAPI	A İÇ YAPI	A SÜSLEMELERİ	A RUTUBET	A YOK	A ZI	A QNEM
	B ORTA	B DIŞ YAPI	B ÜST YAPI	B İÇ YAPI	B ELEMENLARI	B RUTUBET	B YOK	B ZI	B QNEM
	C FENA	C DIŞ YAPI	C ÜST YAPI	C İÇ YAPI	C ELEMENLARI	C RUTUBET	C YOK	C ZI	C QNEM
VAZİYET PLANI

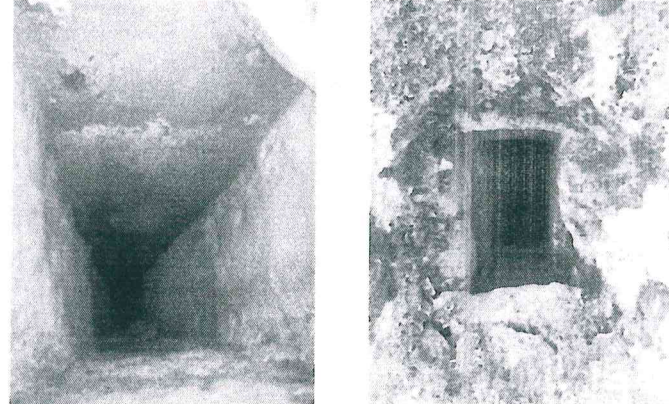
GÖZLEMLER Soru Dağı Doğru Eteklerinde doğal cazibeye suların toplanarak geçre kanalizasyonu yapılmaktadır. İmara açık alanda yapılacak temel kazılarında kanala rastlanacağı düşünülmektedir.

YRINTILI TANIM: Su kanalı temel harfahatı esnasında ortaya çıkan baca - kuyu ağzı nm malikince ilgili bilgi verilmesi ile tespit edilmiş olup tespit edilen kanal kuzey güney akslı ve zeminden 9-10 m derinliktedir. Kanalın izlenen yeri 1x1,5 m ebatlıdır. Bunun nedeninin ortaya çıkan kuyunun bulunduğu alanın tepelik olmasından kaynaklanmaktadır. Kanalın devamı olabileceği alanlarda bu derinliğin olmayacağı ana zeminden 2-4 m derinliklerde olmasi gerektirir. Alanda yapılan incelemelerde herhangi bir kalıntıya rastlanmamış olup yapılacak jeofizik ve jeoradar çalışmalarını ile kanalın devamının tespitinin yapılabileceği düşünülmektedir.									
ÖNERİLEN KULLANIMI: Restore edilerek kullanılmasına uygun şekilde getirilmesi, ve yapılacak belgelemin kitap haline getirilmesi, ve yapılacak gevre düzeni ve tanıtım levhaları ile turizme kazandırılabilir.									
HAZIRLAYANLAR Ahmet BEVAZLAR Arkeolog Hülya KAYAOZ Müze Arst.
