T.C.
KÜLTÜR VE TURİZM BAKANLIĞI
ADANA KÜLTÜR VARLIKLARINI KORUMA BÖLGE KURULU
KARAR

TOPLANTI TARİHİ VE NO: 25.01.2023-511
KARAR TARİHİ VE NO : 25.01.2023-15771

**KALE MAHALLESİ 3. DERECE ARKEOLOJİK SİT ALANI İÇİNDE YER ALAN
2. GRUP DÜKKAN YAPILARI TESCİL HARİTASI**

ADA/PARSEL: 77/1, 2, 3, 4, 82/1, 2, 3

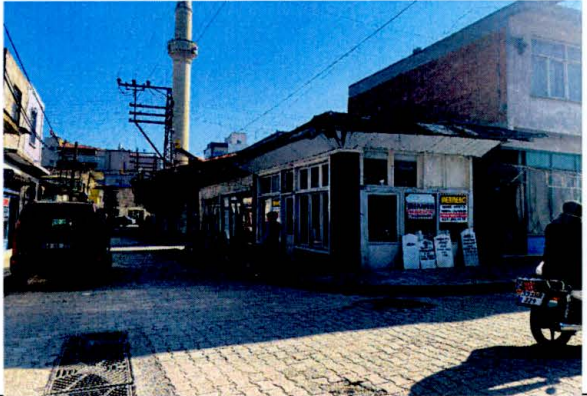
AYRINTILI TANIM:	<p>77 adanın 1,2,3 parselde bulunan birbirinden bağımsız olarak kullanılan ancak yapım tekniği, çatı kotu ve malzemesinden aynı anda yapıldığı anlaşılan dükkanlar, tek katlı, kırma çatılı, muhtemelen daha fazla doğal ışıktan yararlanabilmek için çatı ile duvarı verev birleştiren ahşap kaplamalı saçakları ile dikkat çekmektedir. Cepheyi kaplayan dikdörtgen formlu ahşap doğramalı camekanlarda giriş kapıları bulunmaktadır. Halihazırda kullanılmaları nedeniyle iç mekânlarda özgün olmayan asma tavan, sıva boya, zemin kaplamasının yenilenmesi gibi müdahale görmüş olmalarına karşın kütle, plan, cephe olarak özgün yöresel mimari karakterini korumaktadır. TÜBA Kültür Envanteri 4/2005 dergisinde yayınlanan, Türkiye Bilimler Akademisi, Yıldız Teknik Üniversitesi ve Mut Belediyesinin işbirliği ile TÜBA- TÜKSEK Türkiye Kültür Envanteri Projesi kapsamında yapılan Mut (Mersin) Kentsel Mimarlık Envanteri 2004 yılı çalışması sonucu hazırlanan dökümanlarda mut tarihi ticaret merkezinde kütle, cephe olarak mimari karakterini koruyan özgün dükkan yapısı olarak envanter listelerinde yer almaktadır.</p>

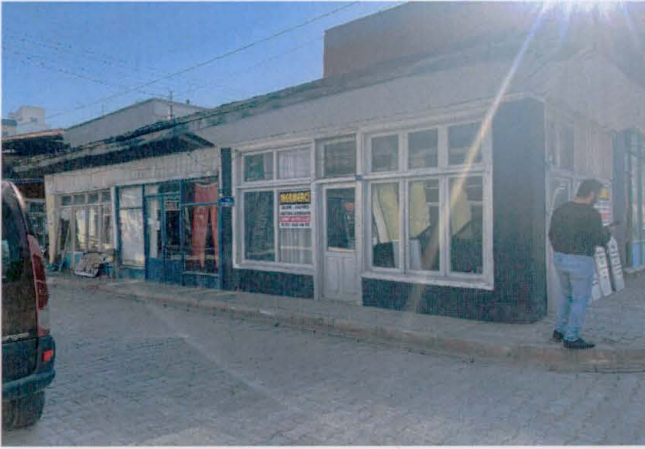
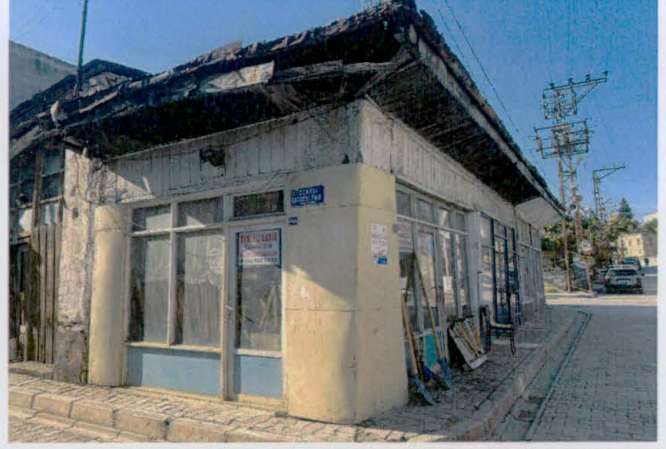
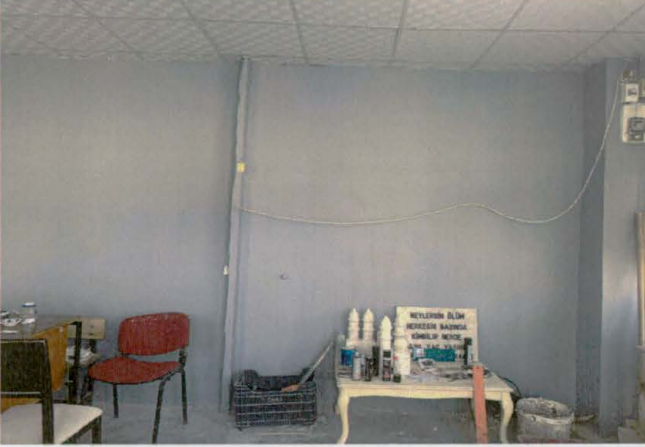
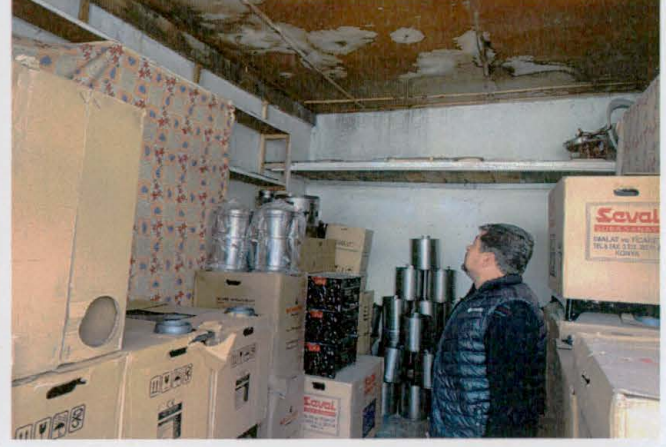
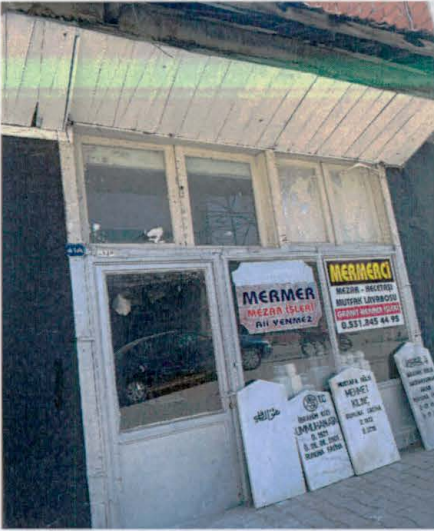
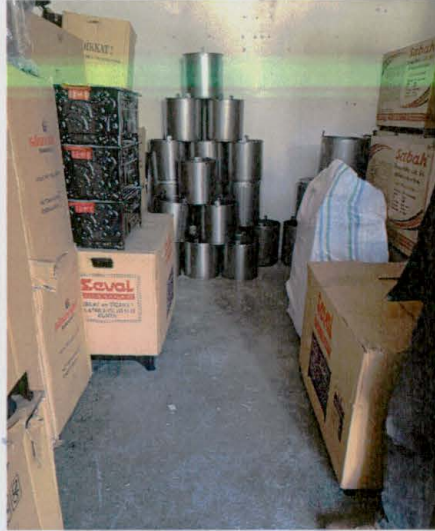
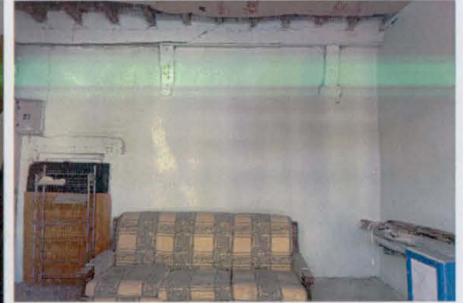
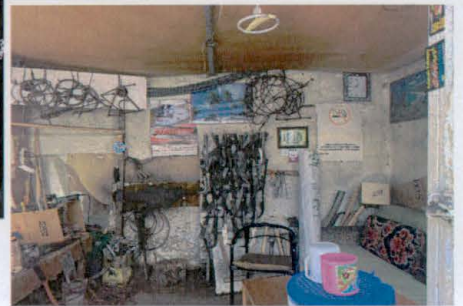
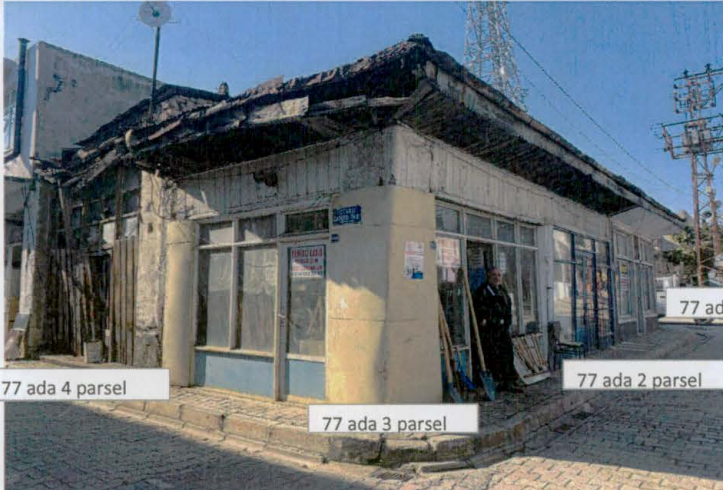
FOTOĞRAF:

77/5 77/6 77/7		82/1 82/2 82/3		82/38		82/4		82/5				
GÖZLEMLER:	Müdahale görmüş													
BUGÜNKÜ SAHİBİ:					BAKIMDAN SORUMLU OLAN:									
YAPILAN ONARIMLAR:
