T.C.
KÜLTÜR VE TURİZM BAKANLIĞI
ADANA KÜLTÜR VARLIKLARINI KORUMA BÖLGE KURULU
KARAR

TOPLANTI TARİHİ VE NO: 31.03.2023-518
KARAR TARİHİ VE NO : 31.03.2023-16027

Mersin İli, Tarsus İlçesi, Kaklıktaş Mahallesi, özel mülkiyete ait, 125 ada 1 parselde tespit edilen işlik alanın tescilene ilişkin; Mersin İl Kültür ve Turizm Müdürlüğünün 06.12.2022 gün ve 3223853 sayılı yazısı, Adana Kültür Varlıklarını Koruma Bölge Kurulu Müdürlüğünün 26.12.2022 tarih ve 3296309 sayılı kurum görüşleri istenen yazısı, Devlet Su İşleri Genel Müdürlüğü 6. Bölge Müdürlüğünün bula tarih ve 3029241 sayılı yazısı, Mersin Büyükşehir Belediye Başkanlığı İmar ve Şehircilik Daire Başkanlığının 25.01.2023 gün ve 493773 sayılı yazısı, Adana Kültür Varlıklarını Koruma Bölge Kurulu Müdürlüğü uzmanlarınca hazırlanan 02.03.2023 tarih ve 1921673 sayılı yerinde inceleme raporu, ekleri okundu yerinde inceleme raporu okundu, ekleri ve konunun işlem dosyası incelendi, yapılan görüşmeler sonucunda;

KAKLIKTAŞI İŞLİK TESCİL VE KORUNMA ALANI HARİTASI

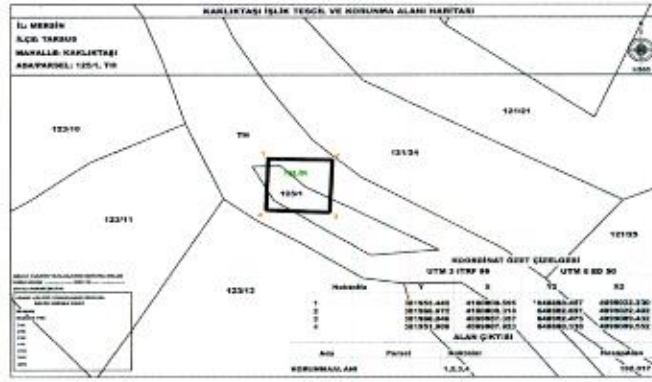
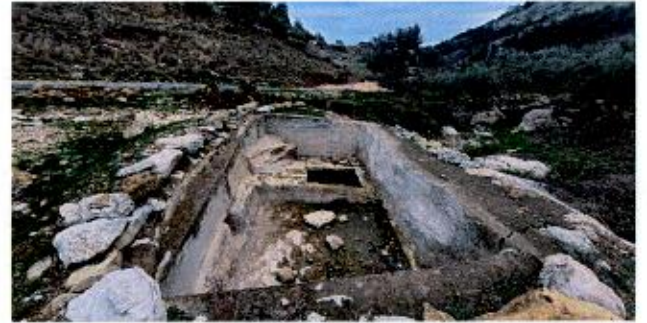
VAZİYET PLANI

AYRINTILI TANIM: Mersin İli, Tarsus ilçesi, Kaklık Mahallesi 125 ada 1 nolu parselin Kaklık Mahallesi'nin yaklaşık 700 metre Kuzeydoğusunda kuru dere yatağının hemen kenarında yaklaşık 4x2 metre boyutlarında, ezme haznesi ve biriktirme haznesi olmak üzere iki hazneden olacak şekilde anakayaya oygu olarak yapıldığı, sonraki güncel dönemlerde etrafı betonla sivanarak muhtemelen havuz olarak kullanıldığı görülmüştür
