**T.C.**  
**KÜLTÜR VE TURİZM BAKANLIĞI**  
**GAZİANTEP KÜLTÜR VARLIKLARINI KORUMA BÖLGE KURULU**  
**KARAR**

TOPLANTI TARİHİ VE NO: 21.09.2023-323  
KARAR TARİHİ VE NO : 21.09.2023-5498

Kilis ili, Elbeyli ilçesi, Havuzluçam Köyü, sit dışında, özel mülkiyete ait, 191 ada 1 parseldeki tescilsiz taşınmaz yapının harabe olmasından dolayı yıkılması talebinin Kurulumuzda değerlendirilmesine ilişkin; Gaziantep Rölöve ve Anıtlar Müdürlüğünün 06.06.2023 tarih ve E.3859917 sayılı yazısı, Kilis İl Özel İdaresinin 18.07.2023 tarih ve E13670 sayılı yaz Kurul Müdürlüğünün 06.07.2023 tarih ve E.3951631 Kurum görüşü yazısı, Kurul Müdürlüğü uzmanının 19.09.2023 tarih ve 2264231 sayılı dosya inceleme raporu okundu, konunun ekleri ve işlem dosyası incelendi, yerinde yapılan inceleme ve görüşmeler sonucunda;

| ADI:Yapı Kalıntısı | YAPTIRAN: -<br>YAPIM - | YAPAN: -<br>KİTABE: - | MİMARİ ÇAĞI:<br>VAKFIYE : | 19. yüzyıl | |

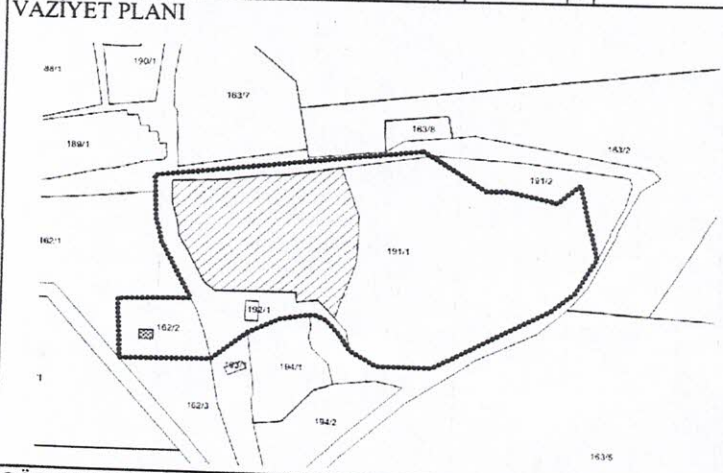
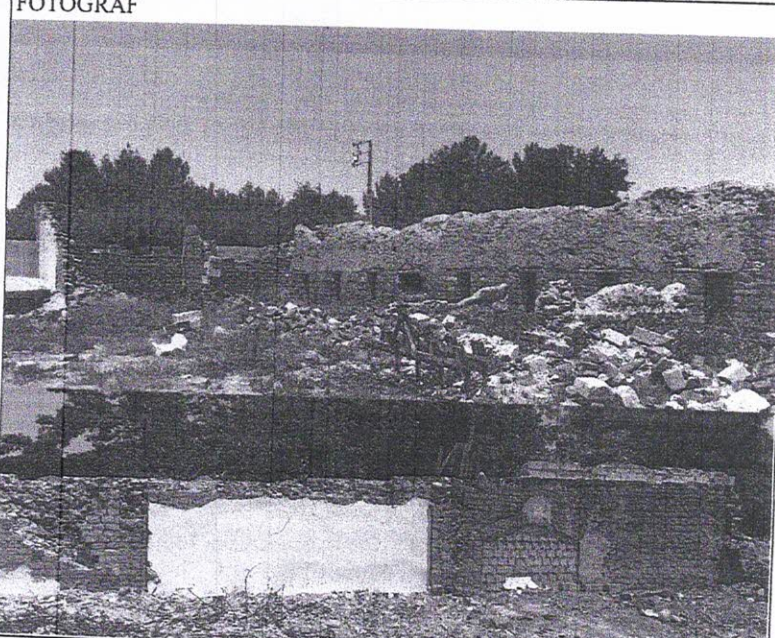
| GENEL TANIM: Kilis ili, Elbeyli ilçesi, 191 ada 1 parselde yıkılmış durumda olan yapı kalıntıları | | | | | |

Yapılan incelemede; yapının büyük oranda yıkıldığı tespit edilmiş olup kuzey cephesinde yaklaşık sekiz adet nişin yer aldığı kısmı yıkılmış durumda olan duvar kalıntısının bulunduğu, bazı avlu duvarlarına kerpiç ve briket ile müdahalelerin olduğu, avlunun doğu ve güney cephesinde betonarme yapıların yer aldığı ve bu yapıların yakın zamana kadar kullanıldığı, yapının güney cephesinde yer alan betonarme yapının devamında moloz duvarın, duvar kalıntılarının ve basık kemerli kapatılmış bir adet geçiş kapısının bulunduğu, özgün yapının yıkılmış olduğu ve yıkılan yapıya ait olduğu düşünülen büyük blok taşları, işlemeli taşlar, büyük seramik küpün, sütun başlıklarının (devşirme olduğu düşünülüyor) avlu içerisinde dağınık bir şekilde yer aldığı görülmüştür.

Kilis ili, Elbeyli ilçesi, Havuzluçam Köyü, sit dışında, özel mülkiyete ait, 191 ada 1 parseldeki tescilsiz taşınmaz yapının harabe olmasından dolayı yıkılması talebinin; 2863 sayılı yasanın 6. ve 7. maddesinde belirtilen korunmaya değer özellikler taşıması nedeniyle uygun olmadığına (OLUMSUZ), 2863 sayılı Kanun kapsamında “Korunması Gerekli Taşınmaz Kültür Varlığı” olarak tescil edilmesine ve Kültür ve Tabiat Varlıklarını Koruma Yüksek Kurulunun 05.11.1999 tarih ve 660 sayılı ilke kararı gereği taşınmazın koruma grubunun “2. Grup Yapı” olarak belirlenmesine, karar eki tescil fişinin uygun olduğuna (OLUMLU), tescilli taşınmazın korunma alanının imar planına işlenmesine, yapı tehlike arz ettiğinden ivedilikle can ve mal güvenliğine yönelik önlemlerin alınmasına/aldırılmasına, Kültür ve Tabiat Varlıklarını Koruma Yüksek Kurulunun 05.11.1999 tarih ve 660 sayılı ilke kararı gereği rölöve, restitüsyon ve restorasyon projelerinin Kurulumuza iletilmesine karar verildi.
