T.C.
KÜLTÜR VE TURİZM BAKANLIĞI
Erzurum Kültür Varlıklarını Koruma Bölge Kurulu

KARAR

Toplantı Tarihi ve No : 25.07.2023 - 300
Karar Tarihi ve No : 25.07.2023 - 5983

Artvin İli, Merkez, Varlık Köyü, 208 ada 6 parselde özel mülkiyette kayıtlı bulunan, herhangi bir sit alanı içerisinde yer almayan ve tescil kaydı olmayan konutun;

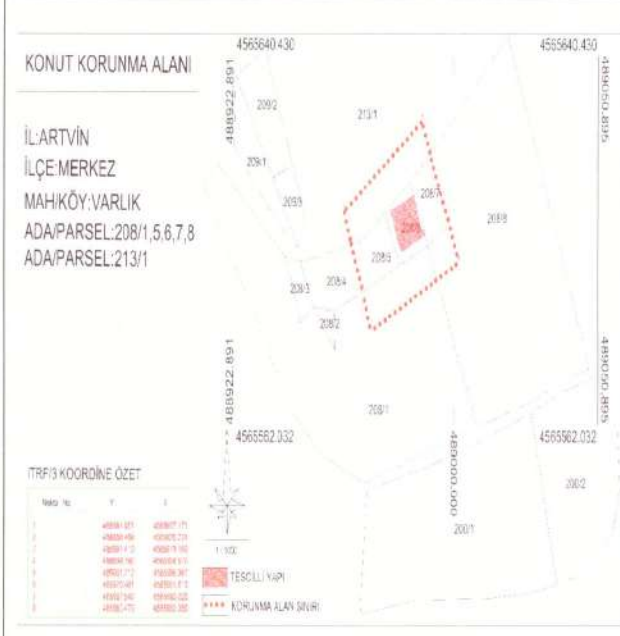
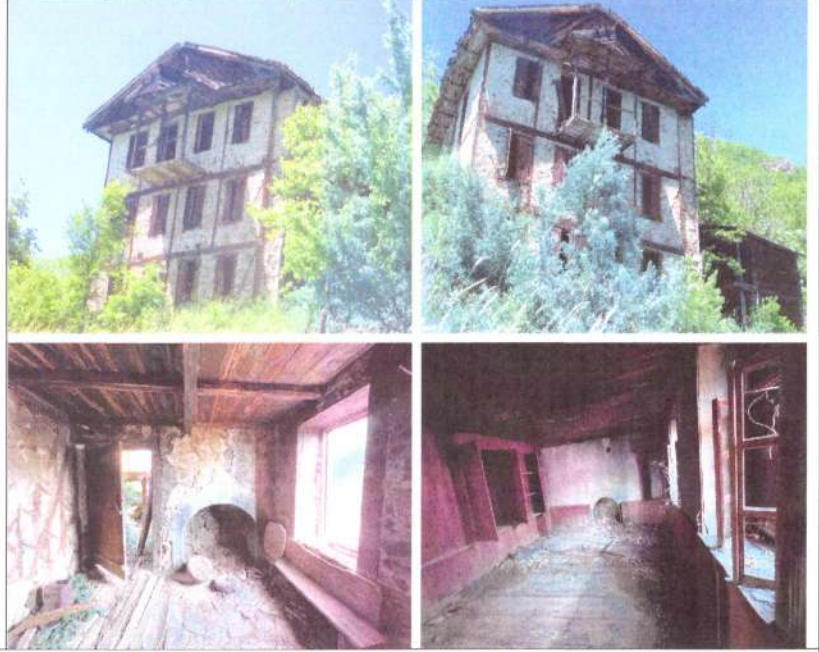
Zemin+2 katlı olarak inşa edilen taşınmazın dış cephelerinde ahşap hatıllar kullanılarak hareket sağlanmıştır. Geleneksel sıva ve taş malzeme kullanılan cephelerde ahşap malzemeli dikdörtgen pencerelere yer verilmiştir. İkinci katında balkona yer verilen taşınmaz büyük oranda fiziki ve inşai malzeme kaybına uğramıştır. Örtü sisteminde kırma, ahşap çatı kullanılmıştır. İç mekanlarda her katta karşılıklı giriş kısımları mevcuttur. İç mekanda odalarda ocaklık bölümleri mevcut olup giriş katın iç duvarlarında yaklaşık 1 metreye yakın seviyede ahşap kullanılmıştır.

Zeminlerde ve tavanda kullanılan ahşap malzeme yapının daha fazla zarar görmemesi için bazı kısımlarda direk olarak kullanılarak destek görevi görmüştür. Zemin kattan birinci ve ikinci kata çıkışlar ahşap merdivenle sağlanmaktadır. Birinci katta yöreye özgü yüklük kısmı vardır. Zemin kat ile aynı plan özelliği gösteren dikdörtgen mekanlar bulunmaktadır. İkinci kata ise yine ahşap merdiven ile çıkılarak iki kapı ile geçilen, iki ocaklık ve iki pencere bulunan mekan yer almaktadır. Ayrıca taşınmaza ait olduğu düşünülen ve 7 parsel üzerinde yer alan ahşap serender bulunmaktadır.

- Konuta yönelik hazırlanan anıt fişinin uygun olduğuna,
- İlgililerince konuta yönelik rölöve, restitüsyon ve restorasyon projelerinin hazırlanarak Kurulumuza iletilmesine karar verildi.

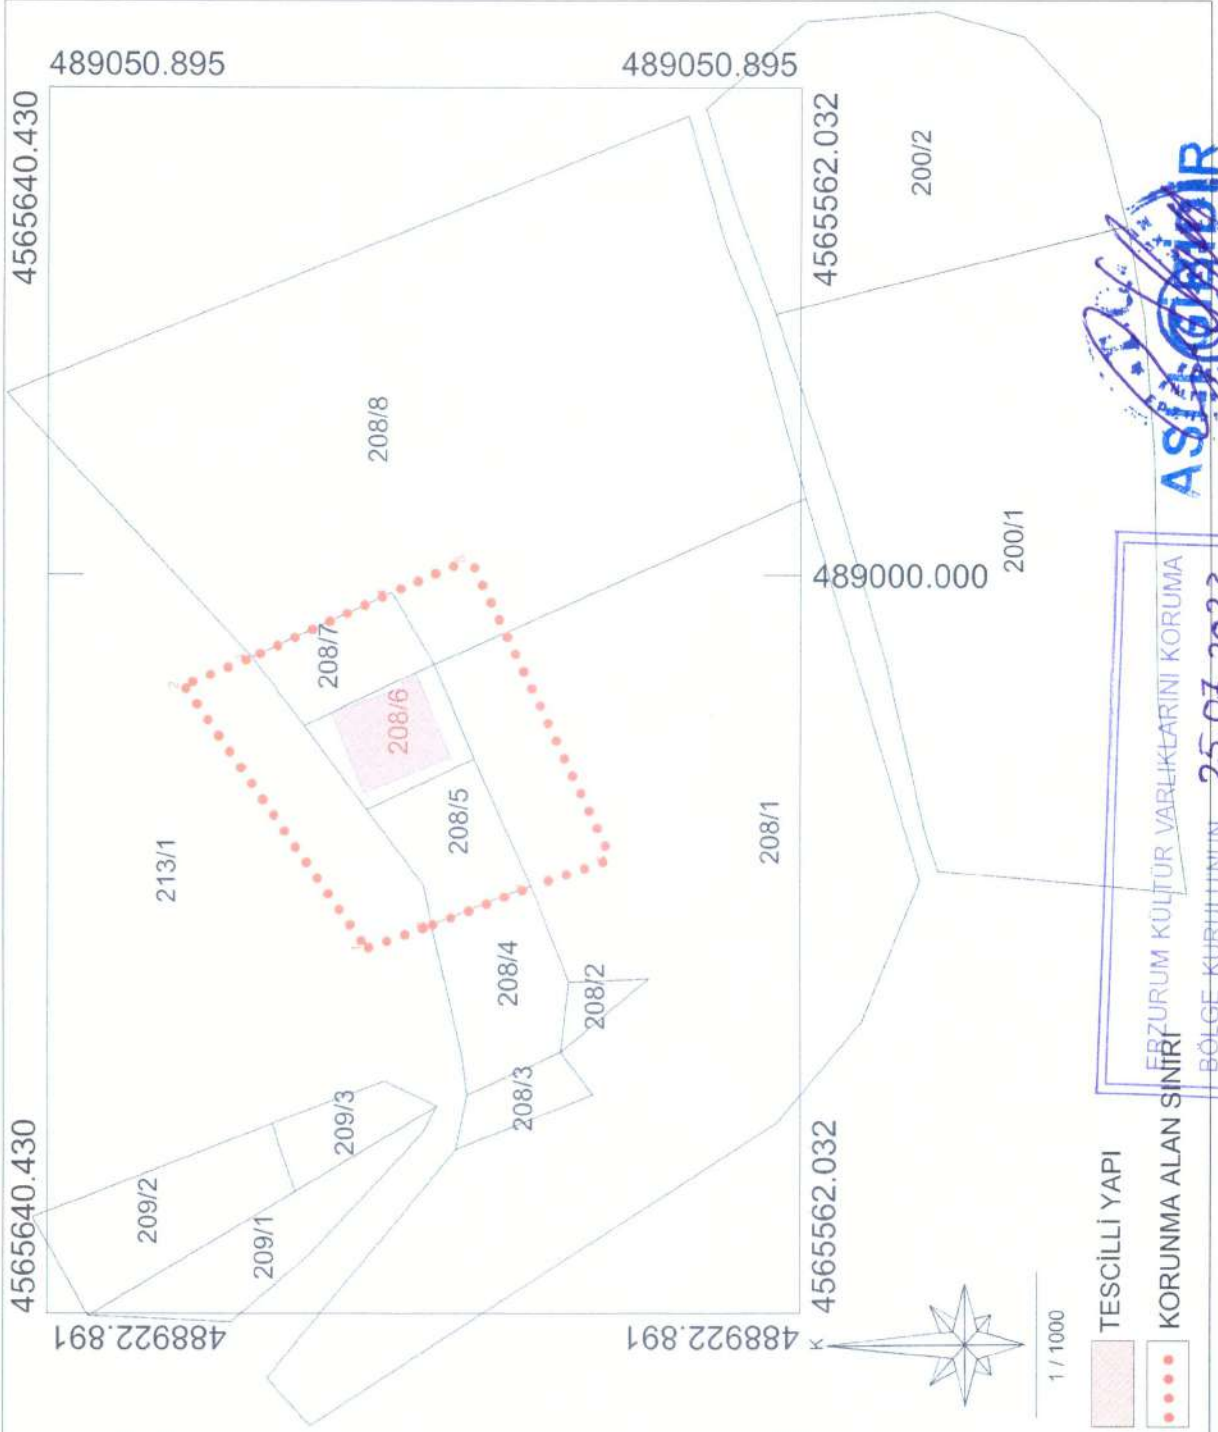
KONUT KORUNMA ALANI

İL:ARTVİN
İLÇE:MERKEZ
MAH/KÖY:VARLIK
ADA/PARSEL:208/1,5,6,7,8
ADA/PARSEL:213/1
