T.C.
KÜLTÜR VE TURİZM BAKANLIĞI
DİYARBAKIR KÜLTÜR VARLIKLARINI
KORUMA BÖLGE KURULU
KARAR

Diyarbakır İli, Dicle İlçesi, Döğer Köyü sınırları dahilinde bulunan, herhangi bir sit alanında yer almayan, özel mülkiyete ait, tapunun 170 ada 8 no.lu parselinde kayıtlı, I. Grup yapı olarak tescilli Karakol Çeşmesi'nin korunma alanının belirlenmesi ile tescil fişinin güncellenmesi talebine ilişkin; Diyarbakır Kültür Varlıklarını Koruma Bölge Kurulu Müdürlüğünün 21.09.2023 tarih ve 4215318 sayılı görevlendirmesi, Diyarbakır Kültür Varlıklarını Koruma Bölge Kurulunun 25.03.2014 tarih ve 2059 sayılı tescil ve yapı grubu kararı ile Diyarbakır Kültür Varlıklarını Koruma Bölge Kurulu Müdürlüğünün 04.10.2023 tarih ve E-2291559 sayılı uzman raporu okundu. Ekleri (rapor, fotoğraf, kroki tescil fişi vb.) ve konuya ilişkin bilgi, belgeler incelendi. Yapılan görüşmeler sonunda;

DİYARBAKIR
DİCLE
DÖĞER
KARAKOL ÇEŞMESİ VE KORUNMA ALANI

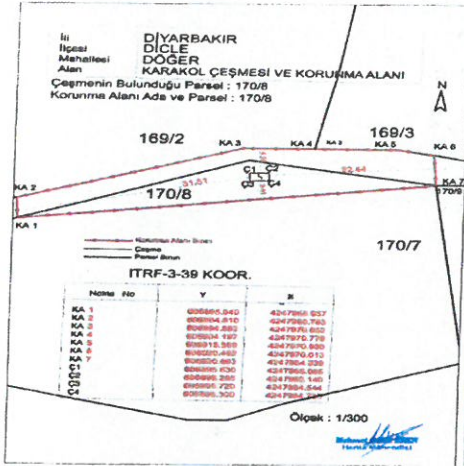
VAZİYET:

Söz konusu Karakol Cesmesi, Diyarbakir ili, Dicle ilçesi, Döğer Köyünde yer almaktadır. Çesmenin kuzeyinde tescilli Döğer Höyüğü bulunmaktadır. Çesme yuvarlak kemeli olup, kesme taştan yapılmıştır. Cesme derin bir niş içerisinde yer almaktadır. Cesmede siyah kalker tasından yapılmış suyun aktığı su oluğu bulunmaktadır. Su oluğunun üst kısmında çesmenin kitabesi olduğu tahmin edilen taşın söküldüğü görülmüştür. Kemerin sağında ve solunda iki tane masrapalık (taslık) bulunmaktadır. Suyun aktığı yalak kısmının ise toprak dolgudan dolayı toprağın altında kaldığı tespit edilmiştir. -Güneyinde Döğer Köyü verlesim alanı olan çesme tarım amacıyla kullanılan tarla içinde yer almaktadır. Taşagıl Çesmesi yol seviyesinden yaklaşık olarak 2 m aşağıda yer almaktadır. Çesmenin etrafı duvarlarla örülerek yol kotunun altına alınmıştır. -Çesme yöresel kesme taştan yapılmış olup, derz ararlar zamanla açılmış durumdadır. Tek gözlü olan çesmenin örtü sistemi besik tonoz şeklindedir. -Kullanılmayan çesme doğal koşullardan dolayı tahrip olmuş durumdadır. Tescilli Çesmenin sağ tarafında bulunan duvara bitişik izinsiz şekilde 40-45 cm yüksekliğinde taşlardan seki yapıldığı tespit edilmiştir.

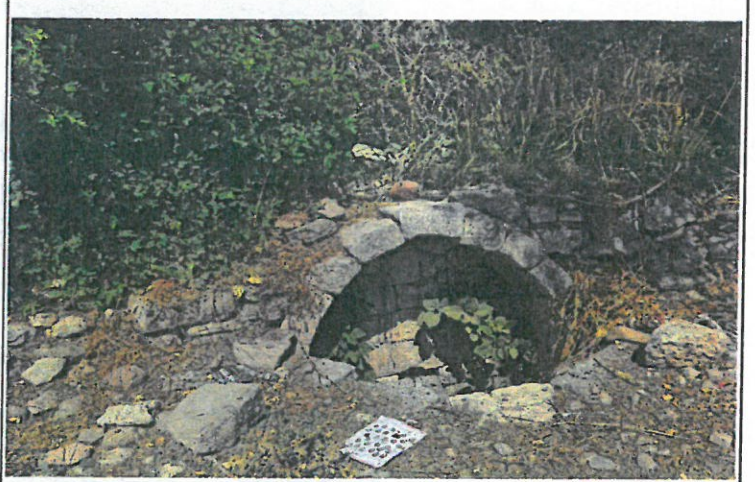
FOTOĞRAF:

GENEL TANIM : Çeşme yuvarlak kemerli olup, kesme taştan yapılmıştır. Çeşme derin bir niş içerisinde yer almaktadır. Çeşmede siyah kalker taşından yapılmış suyun aktığı su oluğu bulunmaktadır.

GÖZLEMLER: Taşınmaz metruk durumda olup bakımsız bir haldedir. Duvarlarında derin çatlaklar, taş dökülmeleri ve taşlarda ayrışma mevcuttur. Ahşap doğrama ve döşemelerde statik açıdan bozulmalar bulunmaktadır.

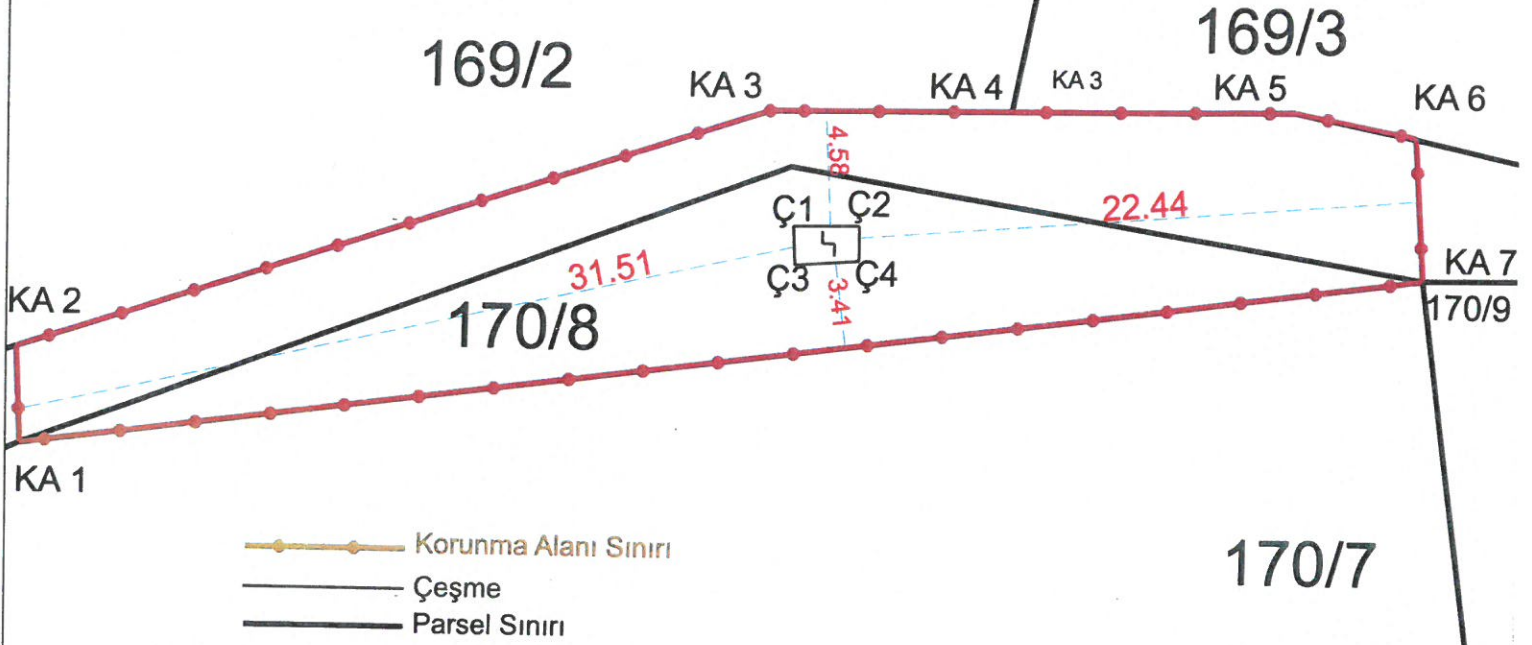
Çeşmenin Bulunduğu Parsel : 170/8
Korunma Alanı Ada ve Parsel : 170/8

ITRF-3-39 KOOR.

Nokta No	Y	X
KA 1	606865.040	4247956.937
KA 2	606864.810	4247960.763
KA 3	606894.582	4247970.652
KA 4	606904.197	4247970.779
KA 5	606915.560	4247970.930
KA 6	606920.462	4247970.013
KA 7	606920.893	4247964.339
Ç1	606895.630	4247966.085
Ç2	606898.285	4247966.140
Ç3	606895.720	4247964.544
Ç4	606898.300	4247964.735

Ölçek : 1/300
