**T.C.**  
**KÜLTÜR VE TURİZM BAKANLIĞI**  
**DIYARBAKIR KÜLTÜR VARLIKLARINI**  
**KORUMA BÖLGE KURULU**  
**KARAR**

Diyarbakır İli, Dicle İlçesi, Taşağıl Köyü sınırları içerisinde bulunan, herhangi bir sit alanında yer almayan, mülkiyeti Maliye Hazinesine ait, tapunun 101 ada 1 no.lu parselinde kayıtlı, I. Grup yapı olarak tescilli Çeşme'nin korunma alanının belirlenmesi ile tescil fişinin güncellenmesi talebine ilişkin; Diyarbakır Kültür Varlıklarını Koruma Bölge Kurulu Müdürlüğünün 21.09.2023 tarih ve 4215318 sayılı görevlendirmesi, Diyarbakır Kültür Varlıklarını Koruma Bölge Kurulunun 19.02.2014 tarih ve 1975 sayılı tescil ve yapı grubu kararı ile Diyarbakır Kültür Varlıklarını Koruma Bölge Kurulu Müdürlüğünün 27.09.2023 tarih ve E-2279119 sayılı uzman raporu okundu. Ekleri (rapor, fotoğraf, kroki tescil fişi vb.) ve konuya ilişkin bilgi, belgeler incelendi. Yapılan görüşmeler sonunda;

İli	DİYARBAKIR
İlçesi	DİCLE
Mahallesi	YUKARI TAŞAĞIL
Alan	ÇEŞME VE KORUNMA ALANI

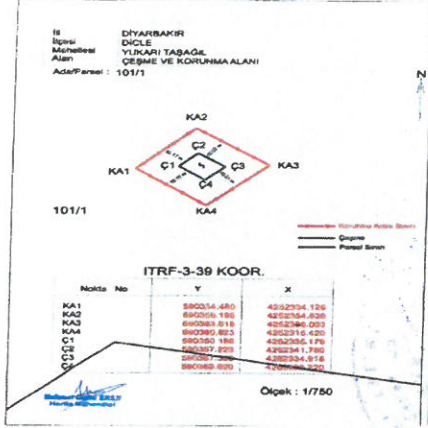
**KROKİ:**

**GENEL TANIM :** Çeşme yöresel kesme taştan yapılmış olup, yuvarlak kemerlidir. Örtü sistemi beşik tonoz olup düz dam şeklindedir.

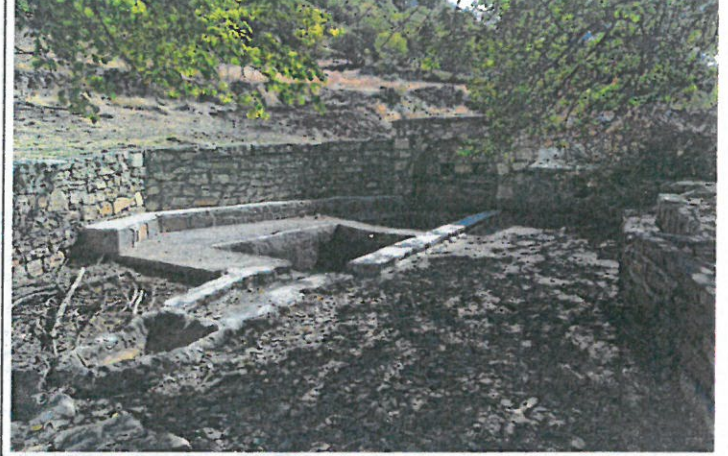
**FOTOĞRAF:**

**GÖZLEMLER:** Taşınmaz metruk durumda olup bakımsız bir haldedir. Çeşmede müdahale olduğu ve duvara bitişik 40-45 cm yüksekliğinde taşlardan seki yapıldığı tespit edilmiştir.

- Söz konusu Taşağıl Çesmesi, Diyarbakir ili, Dicle ilçesi, Döğer Köyünde yer almaktadır.
- Çesme yöresel kesme taştan yapılmış olup, yuvarlak kemerlidir. Çeşmenin örtü sistemi tonoz olup, düz dam şeklindedir.
- Çeşmenin su akarı yekpare taştan kurna biçiminde düzenlenmiştir.
- Çeşmede iki tane maşrapa(taşlık) yer almaktadır. Maşrapaların üst kısmında okunamayan tahrip olmuş bir tane kitabe bulunmaktadır.
- Yekpare taştan düzenlenmiş su akarının önünde kayadan oyulmuş küçük bir yalak bulunmaktadır.
- Yalaktan çıkan suyun biriktiği birbirine bitişik yapılmış iki tane havuzda bulunmaktadır.
- Havuzun güney ve kuzey tarafı taş duvarla kapatılmıştır.
- Taşlarla kapatılan ön tarafta bulunan zemin ve havuz dahil olmak üzere betonla sıvanmıştır. Bu çalışmalar yapılırken çeşmedeki derz dolgularında beton harçla kapatıldığı gözlemlenmiştir.

Tescilli Çeşme'nin bitişiğinde yapılan 40-45 cm yüksekliğindeki sekinin ilgilisi tarafından KUDEB denetiminde kaldırılmasına, işlem sonucuna ilişkin hazırlanacak bilgi ve belgelerin Koruma Bölge Kurulu Müdürlüğüne iletilmesine,

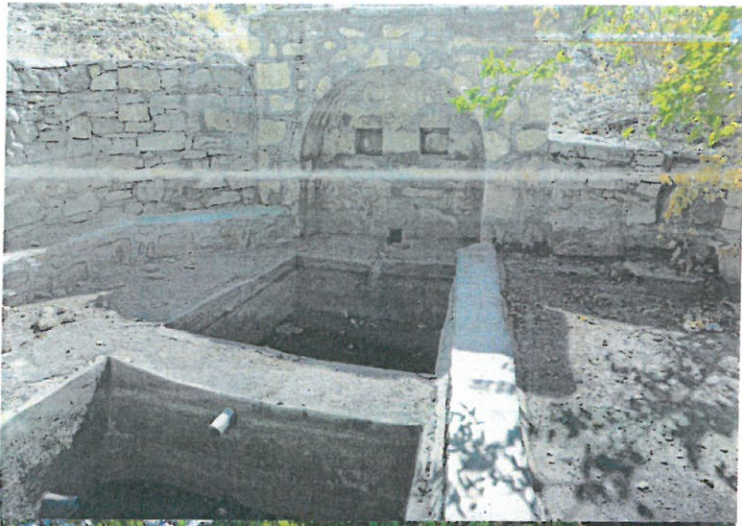
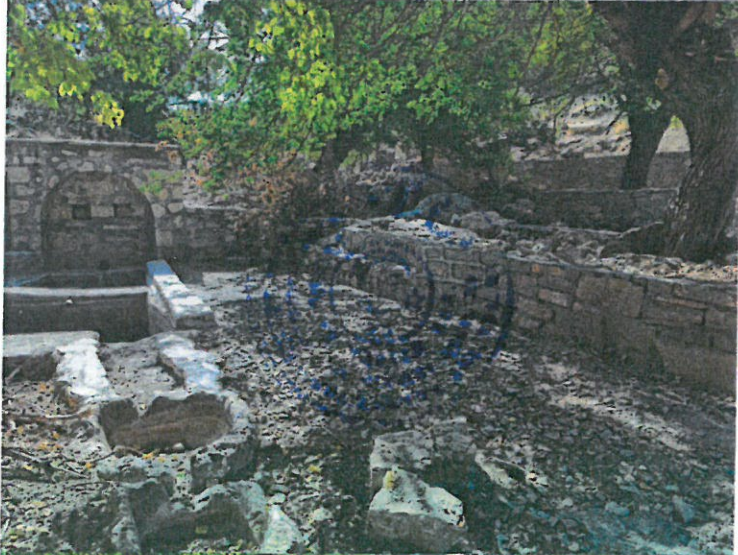
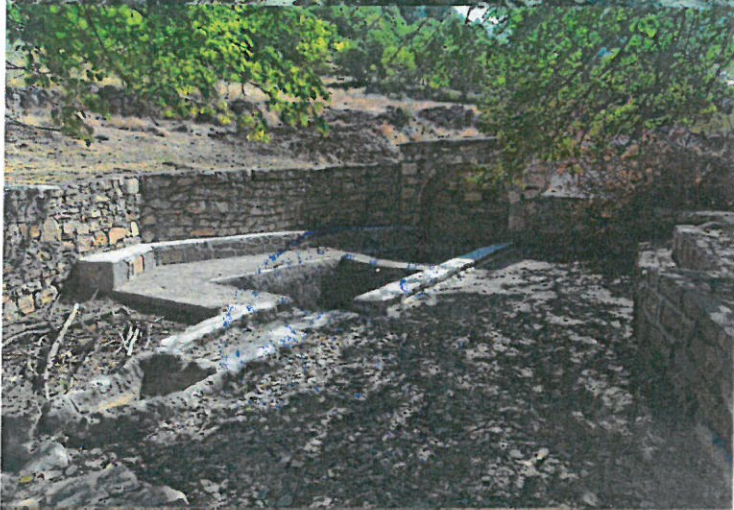
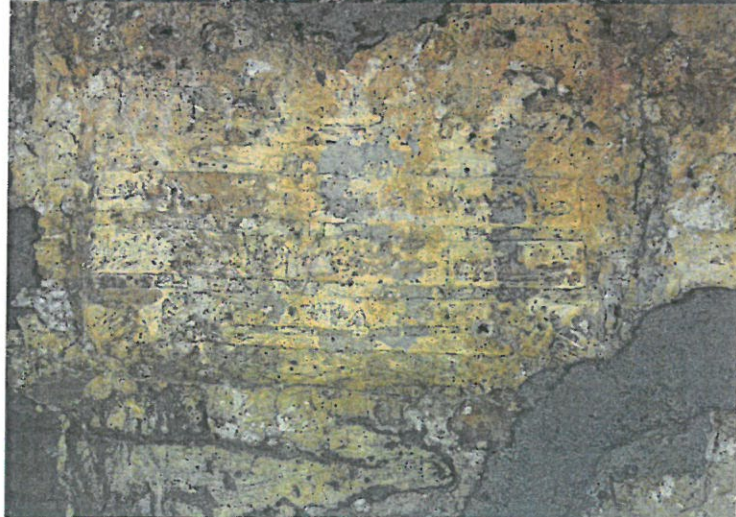
Ada/Parsel : 101/1

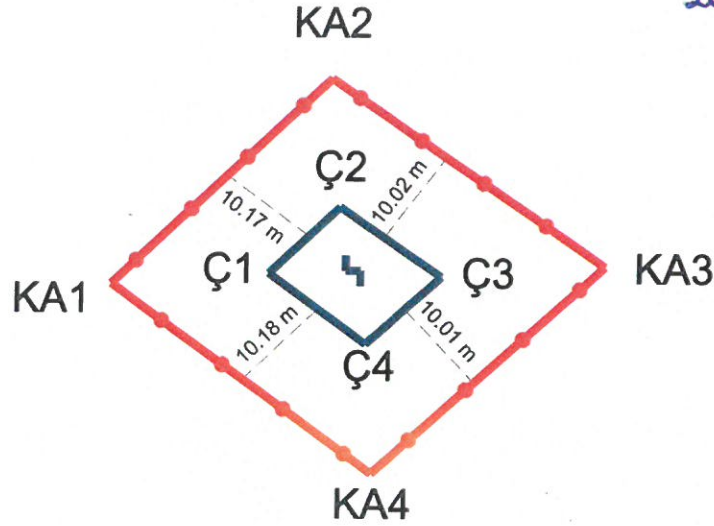
- Korunma Alanı Sınırı
- Çeşme
- Parsel Sınırı

Nokta No	Y	X
KA1	590334.480	4252334.126
KA2	590356.195	4252354.538
KA3	590383.618	4252336.033
KA4	590360.623	4252315.420
Ç1	590350.198	4252335.176
Ç2	590357.223	4252341.780
Ç3	590367.393	4252334.918
Ç4	590359.920	4252328.220

Diyarbakır İli, Dicle İlçesi, Taşağıl Köyü sınırları içerisinde bulunan, herhangi bir sit alanında yer almayan, mülkiyeti Maliye Hazinesine ait, tapunun 101 ada 1 no.lu parselinde kayıtlı, I. Grup yapı olarak tescilli Çeşme'nin korunma alanının belirlenmesi ile tescil fişinin güncellenmesi talebine ilişkin; 2863 sayılı Kanunun 8. Maddesi kapsamında, Çeşme'nin korunma alanı sınırlarının ekli koordinatlı krokide işaretlendiği şekilde belirlenmesine ve hazırlanan tescil fişinin uygun olduğuna;
