**T.C.**  
**KÜLTÜR VE TURİZM BAKANLIĞI**  
**DIYARBAKIR KÜLTÜR VARLIKLARINI**  
**KORUMA BÖLGE KURULU**  
**KARAR**

**Toplantı Tarihi ve No. :29.11.2023-406**  
**Karar Tarihi ve No. :29.11.2023-10213**  
**Dosya No. :21.03.58**

Şeyh Hasan Nurani Türbesi

DİYARBAKIR  
ÇINAR  
AKTEPE  
ŞEYH HASAN NURANİ TÜRBESİ ve KORUNMA ALANI

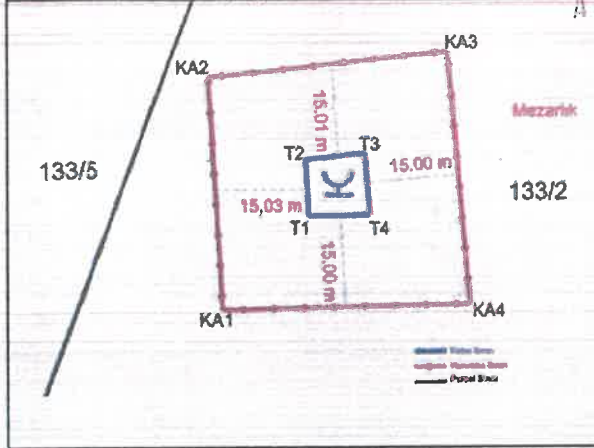
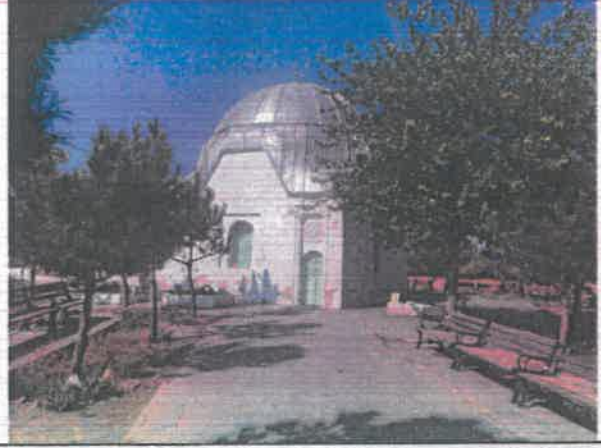
KORUMA DURUMU	A TAŞIYICI YAPI	A DIŞ YAPI	A	ÜST YAPI	A SÜSLEME ELEMENLARI	A RUTUBET	A YOK
orta	orta	orta		orta		orta	
	B	B	B		B	B	B İZİ VAR
	C	C	C		C	C	C ÖNEMLİ

Gözlemler : Korunması Gerekli Kültür Varlığı Özelliği Göstermektedir.

AYRINTILI TANITIM : "Şeyh Hasan Nurani " Türbesi Aktepe Mah. batısında yer alan Mezarlık alanda bulunmakta olup, türbenin güneydoğu köşesindeki giriş kapısı üzerinde bulunan inşaa kitabesinde h.1283(1866) yılında yapıldığı, 1976 yılında ise onarım gördüğü yazmaktadır. Kare planlı üzeri tek kubbe ile örtülü olan yapı, düzgün kesme taştan inşa edilmiştir. Yapıya girişi sağlayan dikdörtgen formlu giriş kapısının iki yanında Zencerek motifli birer sütüncce yer almakta olup, kapının üst tarafında geometrik ve bitkisel süslemeler bulunmaktadır. Kubbeye geçişlerde çokgen kasnak kullanılmış ve kubbenin dört köşesinde çeyrek kubbe kullanılmıştır. İçinde toplam 7 sanduka bulunmaktadır.

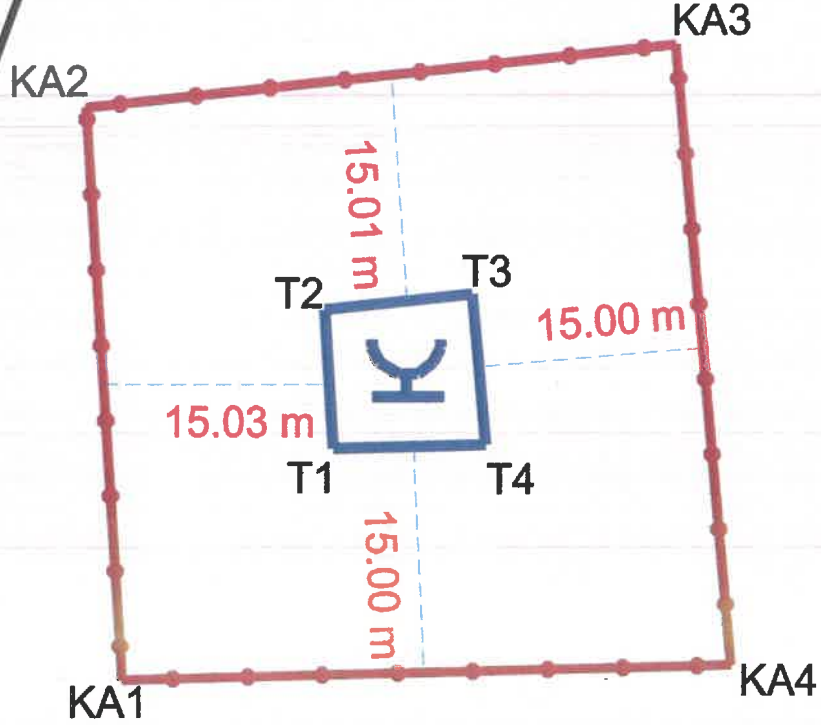
Türbe ,Korunma Alanı Ada/Parsel :133/2

— Türbe Sınırı —  
—•— Korunma Sınırı  
— Parsel Sınırı

Nokta No	Y	X
KA1	373592.420	4177717.813
KA2	373590.078	4177755.758
KA3	373629.267	4177759.859
KA4	373633.006	4177718.725
T1	373606.503	4177733.133
T2	373605.935	4177742.335
T3	373615.705	4177743.358
T4	373616.614	4177733.360

-2863 sayılı Kanununun 8. Maddesi gereğince, “Şeyh Hasan Nurani Türbesi”nin korunma alanı sınırlarının ekli koordinatlı krokide işaretlendiği şekilde belirlenmesine,
