T.C.
KÜLTÜR VE TURİZM BAKANLIĞI
ADANA KÜLTÜR VARLIKLARINI KORUMA BÖLGE KURULU
KARAR

Mersin ili, Silifke ilçesi, Bolacalıkoyuncu Mahallesinde özel mülkiyete ait 124 ada 8 parsel ile tescil harici alanda tespiti yapılan Hamam kalıntısının tescil önerisine ilişkin; Koruma Bölge Kurulu Müdürlüğü uzmanlarınca hazırlanan 19.10.2023 gün ve 2323321 sayılı yerinde inceleme raporu, Mersin Büyükşehir Belediye Başkanlığının 21.09.2023 gün ve 638416 sayılı görüş yazısı, Eerji ve Tabii Kaynaklar Bakanlığının 07.09.2023 gün ve 208687 sayılı görüş yazısı, Mersin Çevre, Şehircilik ve İklim Değişikliği İl Müdürlüğünün 22.08.2023 gün ve 7131157 sayılı görüş yazısı, Maden ve Petrol İşleri Genel Müdürlüğünün 14.08.2023 gün ve 2023374538 sayılı görüş yazısı, DSİ 6. Bölge Müdürlüğünün 11.08.2023 gün ve 3703483 sayılı görüş yazısı, Adana Kültür Varlıklarını Koruma Bölge Kurulu Müdürlüğünün 14.09.2023 gün ve 4195100 ile 31.08.2023 gün ve 4129840 sayılı tescil görüşü istenen yazıları, Mersin İl Kültür ve Turizm Müdürlüğünün 03.05.2023 gün ve 741934 sayılı yazısı ve eki Silifke Müze Müdürlüğü uzmanlarınca hazırlanan 03.05.2023 gün ve 2029868 sayılı yerinde inceleme raporu okundu, ekleri ve konunun işlem dos

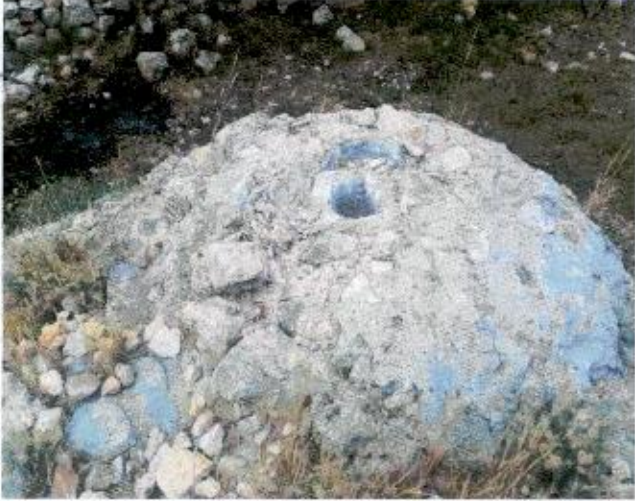
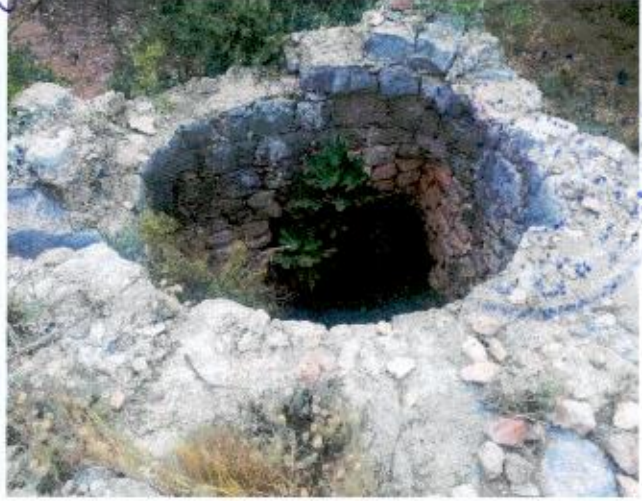
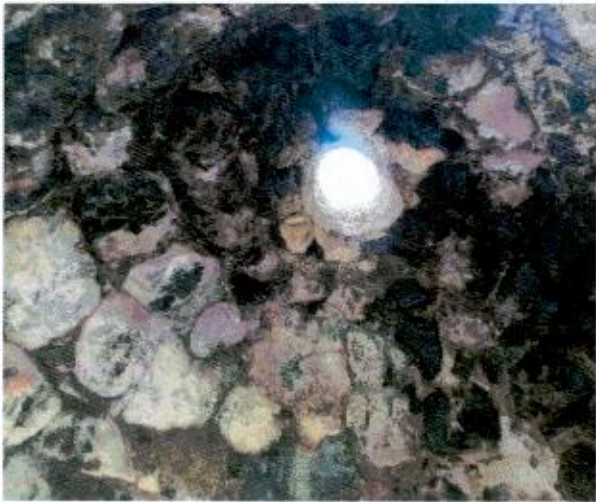
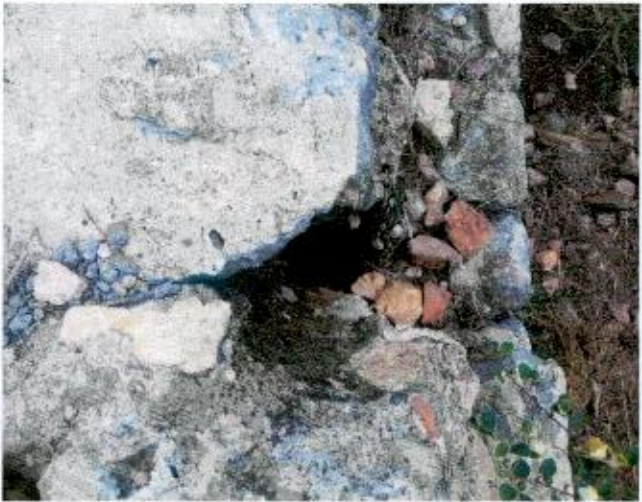
FOTOGRAF:

Mersin ili, Silifke ilçesi, Bolcalıkoyuncu Mahallesinde bir kısmı tescil harici alana bir kısmı da 124 ada, 8 parsel üzerine oturan kesme taş ve moloz taşla örülmüş dikdörtgen planlı hamam kalıntısı bulunmaktadır. Hamamın üst örtüsünü sağlayan iki kubbe ayakta durmakta olup kubbe üzerinde iç mekanın aydınlatılması sağlayan fil gözü bulunmaktadır. Hamamın köşe duvarında su kanalının varlığı izlenebilmektedir.								KANALİZASYON:									
								SU:									
								ELEKTRİK:									
								ÖZGÜN KULLANIMI: Hamam									
								BUGÜNKÜ KULLANIMI Kullanılmıyor									
								ÖNERİLEN KULLANIMI: Hamam									
								HAZIRLAYANLAR:									
								Dr. Kenan BEŞALTI Müze Araştırmacısı									
								Serkan KANARIĞ Uzman									
								KONTROL EDEN:									
								Alınış PAKAL Adana Kültür Varlıklarını Koruma Bölge Kurulu Müdürü									
<p style="text-align: center;">Adana Kültür Varlıklarını Koruma Bölge Kurulunun 23.10.2023...gun...sayılı Karar Ekidir 16788</p>								EKLER
