T.C.
KÜLTÜR VE TURİZM BAKANLIĞI
ADANA KÜLTÜR VARLIKLARINI KORUMA BÖLGE KURULU
KARAR

Mersin ili, Aydincik ilçesi, Pembecik Mahallesinde bulunan ve mülkiyeti MESKİ Genel Müdürlüğüne ait 101 ada 1816 parselde tespit edilen çeşmenin; korunması gerekli taşınmaz kültür varlığı olarak tesciline yönelik, Mersin İl Kültür ve Turizm Müdürlüğü'nün 10.03.2023 tarih ve 3563162 sayılı yazısı ve ekleri, Adana Kültür Varlıklarını Koruma Bölge Kurulu Müdürlüğü'nün 19.07.2023 tarih ve 3998822 sayılı ve 22.08.2023 tarih ve 4111921 sayılı ile 28.08.2023 tarih ve 4122605 sayılı yazıları, Aydincik Tapu Müdürlüğü'nün 24.07.2023 tarih ve 9477665 sayılı ile 29.08.2023 tarih ve 9849320 sayılı yazıları, Mersin Çevre, Şehircilik ve İklim Değişikliği Müdürlüğü'nün 26.07.2023 tarih ve 6961660 sayılı yazısı, DSİ 6. Bölge Müdürlüğü'nün 01.08.2023 tarih ve 3664536 sayılı yazısı, Maden ve Petrol İşleri Genel Müdürlüğü'nün 01.08.2023 tarih ve 2023353102 sayılı yazısı, Enerji ve Tabii Kaynaklar Bakanlığının 25.08.2023 tarih ve 206732 sayılı yazısı, Mersin Büyükşehir Belediye Başkanlığının 15.09.2023 tarih ve 634553 sayılı yazısı, Adana Kültür Varlıklarını Koruma Bölge Kurulu Müdürlüğü uzmanlarınca hazırlanan 20.09.2

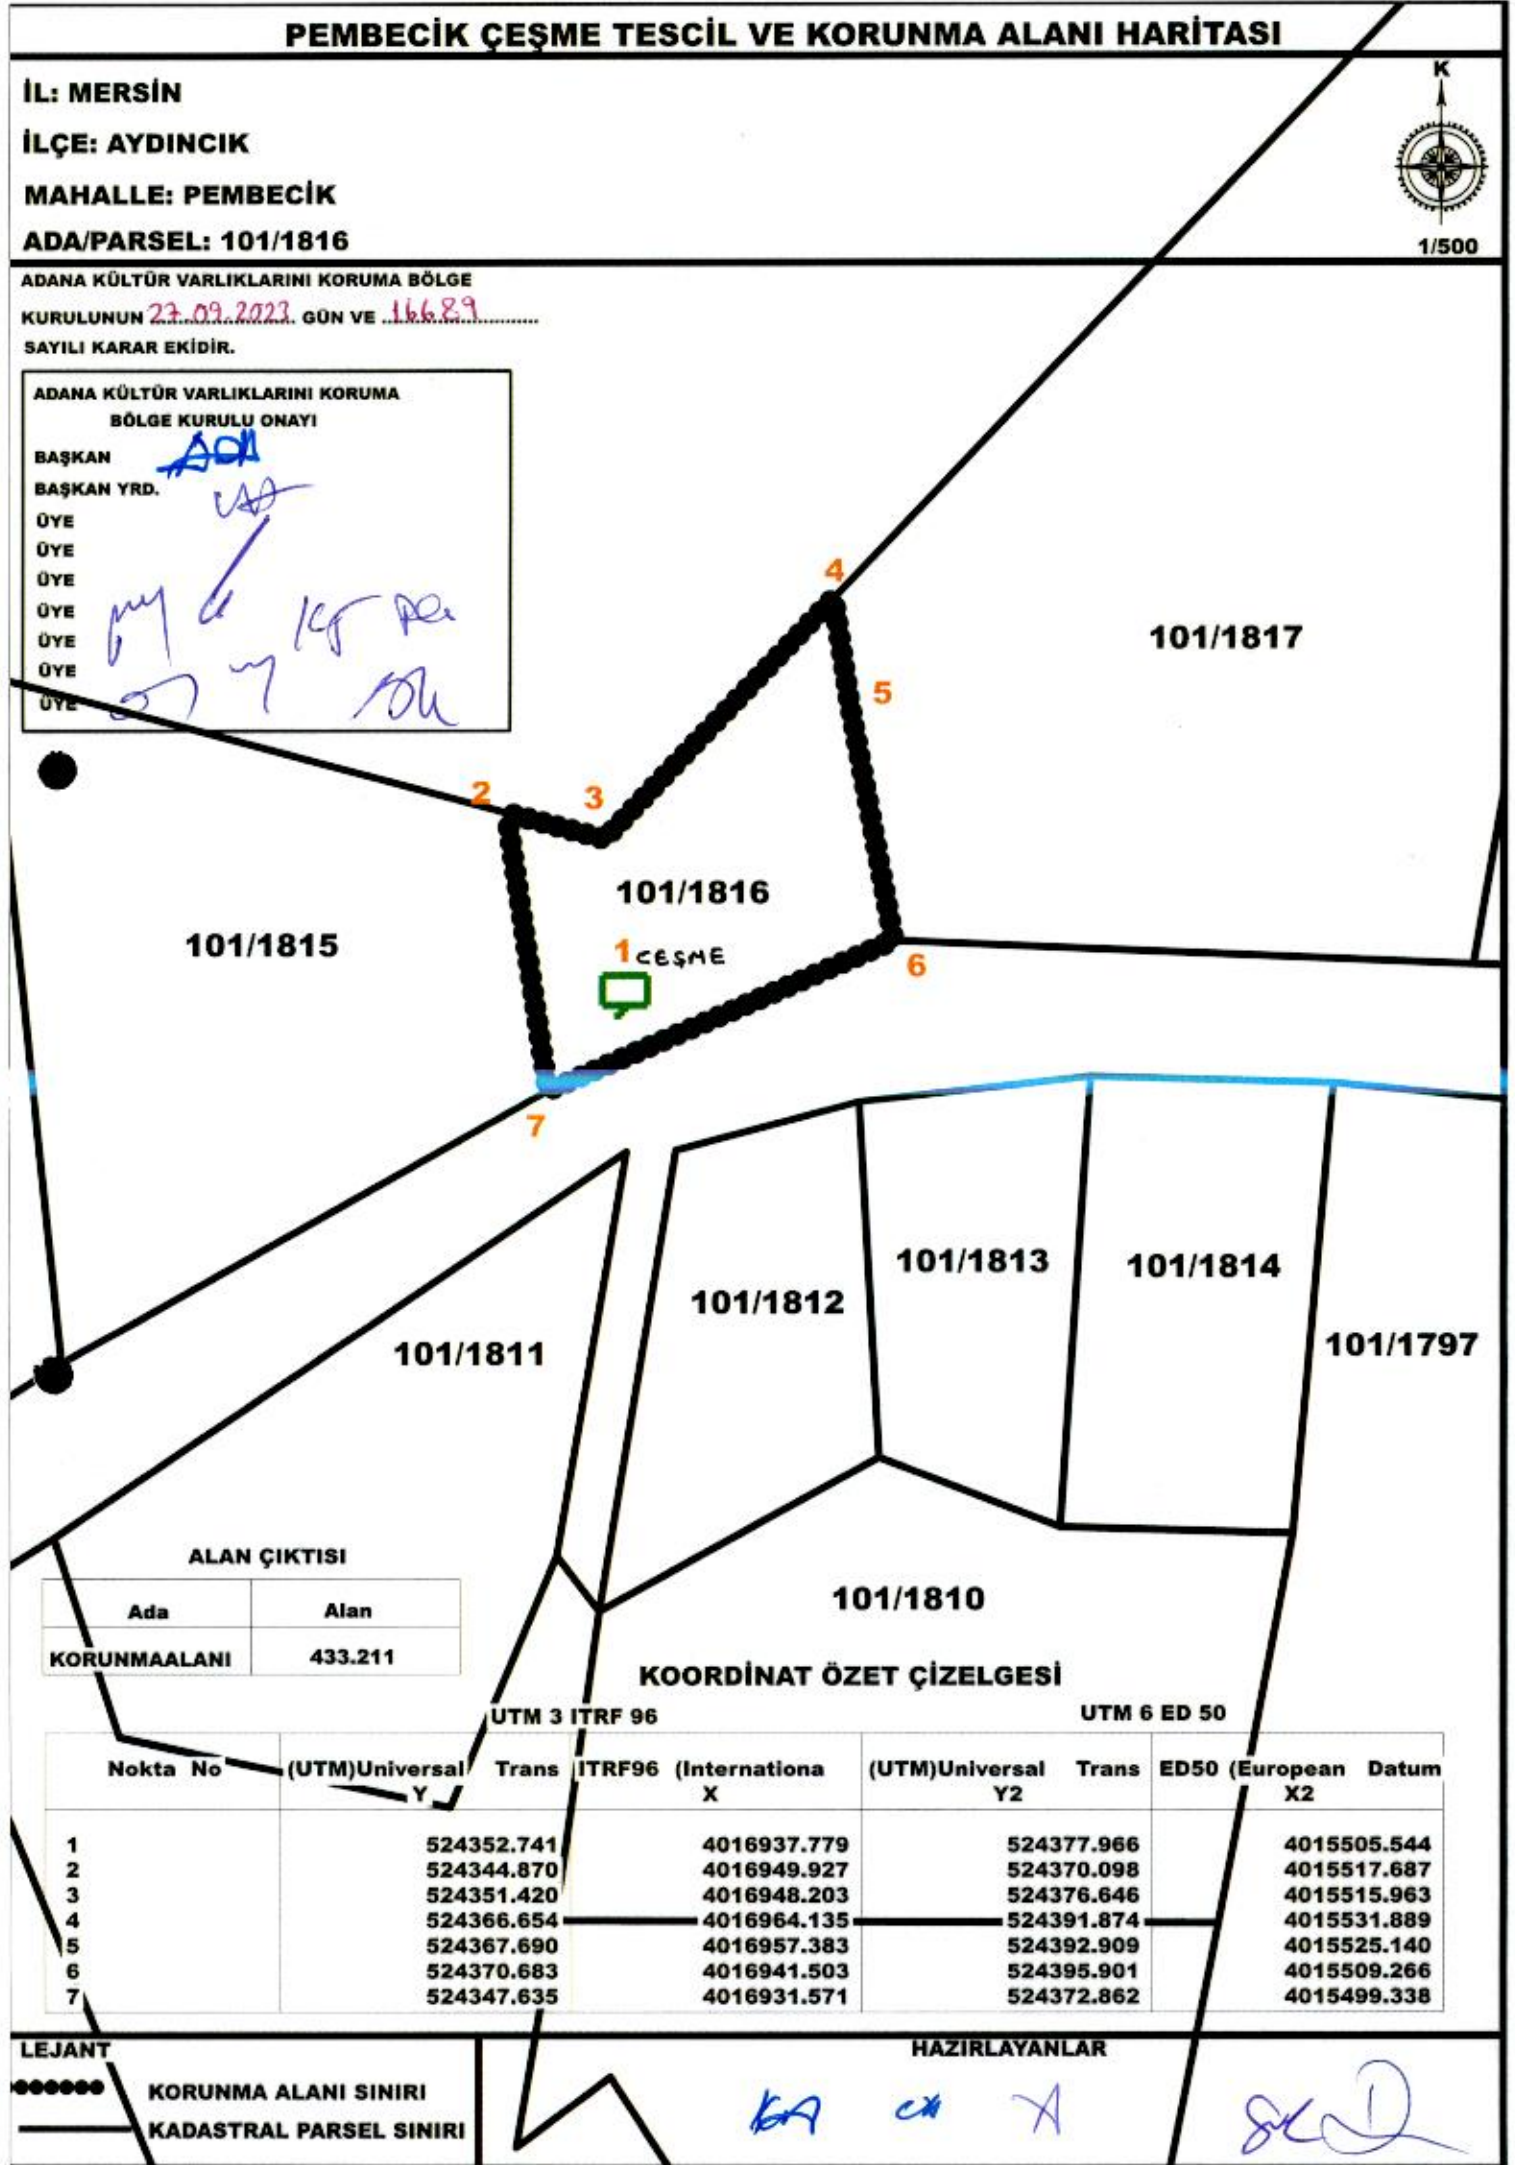
Nokta No	(UTM)Universal Y	Trans ITRF96 (Internationa X	(UTM)Universal Y2	Trans ED50 (European Datum X2
1		524352.741		4015505.544
2		524344.870		4015517.687
3		524351.420		4015515.963
4		524366.654		4015531.889
5		524367.690		4015525.140
6		524370.683		4015509.266
7		524347.635		4015499.338

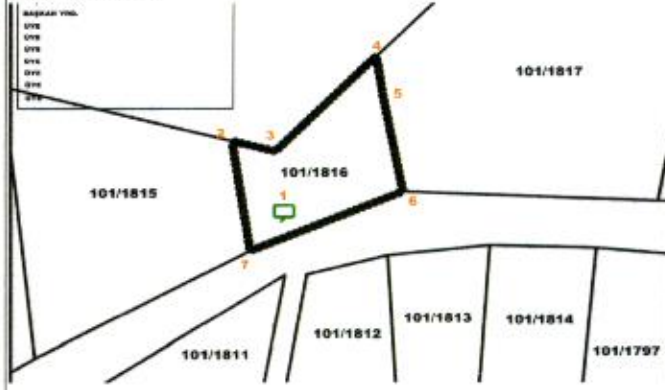
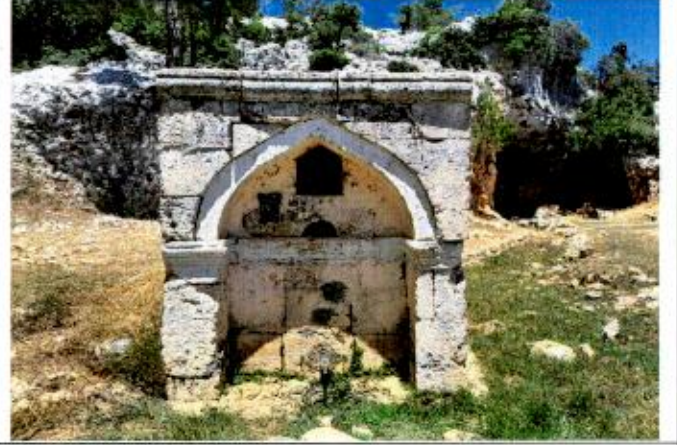
VAZİYET PLANI:

GENEL TANIMI: Mersin ili, Aydıncık ilçesi, Pembecik Mahallesinde yol kenarında bulunan 101 ada 1816 parsel üzerinde, sivri kemerli, kesme taş örgülü çeşme bulunmaktadır.

AYRINTILI TANIM: Mersin ili, Aydıncık ilçesi, Pembecik Mahallesinde bulunan 101 ada, 1816 parseli ilişkin herhangi bir tescil kaydına rastlanılmamıştır. Köy yerleşik alanına yaklaşık 4 km mesafede yol kenarında yer alan çeşme tek yönlü bağımsız çeşme niteliğindedir. Dikey dikdörtgen formu, sivri kemerli olup düzgün kesme taş ile inşa edilmiş olup arka cephe moloz taş örgülüdür. Çeşme alınlığı üzerinde taşlık nişi ve kitabe yeri bulunmakta olup muhtemelen kitabesi sonradan çıkarılmıştır. Ön cephe 2 sıra düzgün silme profillerle hareketlendirilmiştir. Çeşme yalağının bir kısmı toprak seviyesinin altında kalmıştır. 19 yy'a tarihlendiği düşünülen çeşmenin cephesindeki bazı boşluklar beton siva kullanılarak doldurulmuş ve taşların kısmen deforme olduğu görülmüştür.

Mersin ili, Aydincik ilçesi, Pembecik Mahallesinde bulunan ve mülkiyeti MESKİ Genel Müdürlüğüne ait 101 ada 1816 parselde tespit edilen çeşmenin, 2863 sayılı Yasanın 6. maddesi kapsamında korunması gerekli taşınmaz kültür varlığı niteliği taşıdığı Koruma Bölge Kurulu Müdürlüğü uzmanlarınca hazırlanan 20.09.2023 tarih ve 2266366 sayılı rapordan anlaşıldığından, çeşmenin korunması gerekli taşınmaz kültür varlığı olarak tesciline, kararımız eki tescil fişi ve koruma alanı sınırlarının gösterildiği haritanın uygun olduğuna, yapı grubunun 1. grup yapı olarak belirlenmesine, çeşmenin korunmasına ve yaşatılmasına yönelik rölöve, restitüsyon ve restorasyon projelerinin hazırlanarak Kurulumuza iletilmesine karar verildi.
