T.C.  
**KÜLTÜR VE TURİZM BAKANLIĞI**  
ADANA KÜLTÜR VARLIKLARINI KORUMA BÖLGE KURULU

KARAR

# KIZILISALI TAŞINMAZ KÜLTÜR VARLIĞI (İŞLİK) TESCİL VE KORUNMA ALANI HARİTASI

AVRUPA KONSEYİ	DOĞAL VE KÜLTÜREL VARLIKLARI KORUMA ENVANTERİ DKVKE	ANIT	ENVANTER NO:
TÜRKİYE	KÜLTÜR VARLIKLARI VE MÜZELER GENEL MÜDÜRLÜĞÜ		HARİTA NO:
İL:MERSİN	İLÇESİ: SİLİFKE	MAHALLE KÖY MEVKİİ: KIZILISALI	KORUMA GRUBU
ADRES:	PAFTA: ADA:PARSEL: 101/319	YAPAN: -	1.Grup Yapı X
ADI: İşlik	YAPIM TARİHİ:	YAPTIRAN:	2.Grup Yapı
		KİTABE:	MİMARİ ÇAĞI: Roma Dönemi
GENEL TANIMI: Antik Döneme Ait İşlik

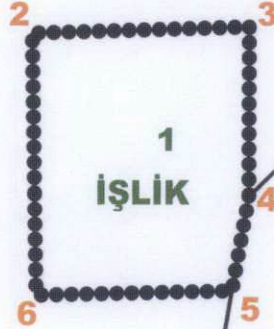
Ada	Parsel	Alan	Pafta
KORUNMA_ALANI		966.644

KORUNMA ALANI SINIRI

KADASTRAL PARSEL SINIRI

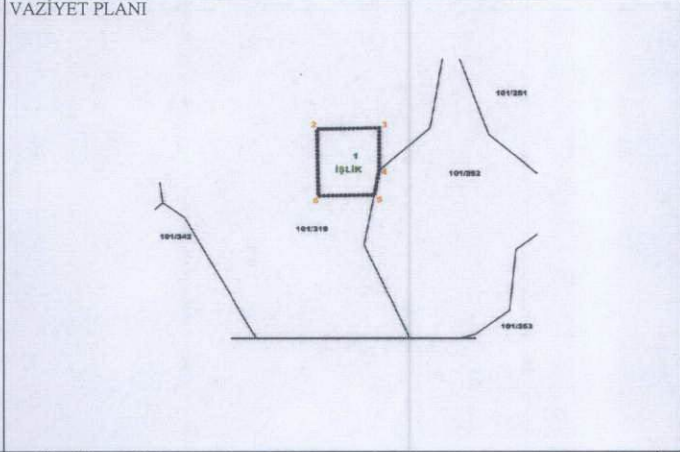
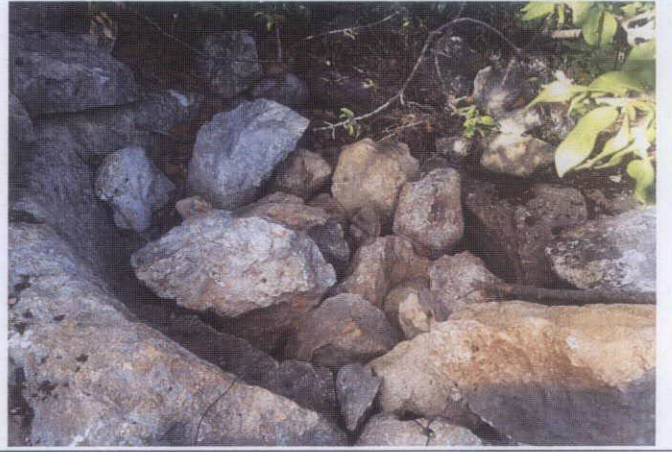
KORUMA DURUMU:	İYİ	TAŞIYICI YAPI:	DIŞ YAPI:	ÜST YAPI:	İÇ YAPI:	SÜSLEME ELEMANI:	RUTUBET:	YOK
	x ORTA							İZİ VAR
	KÖTÜ							ÖNEMLİ

**AYRINTILI TANIM:**  
Mersin ili, Silifke ilçesi, Kızıllısalı Mahallesi, 101 ada 319 numaralı parselin büyük bölümünün taşlık, kayalık ve makilik olduğu görülmüş olup taşınmazın doğu köşesinde arazinin topoğrafik yapısına uygun bir konumda, herhangi bir yapıya bağlı olmadan açık bir alanda kireç taşı ana kayaya oyulmuş ezme teknesi/trapetum ve biriktirme havuzu (teknesi) olan bir işlik tespit edilmiştir. Yaklaşık kuzey-güney doğrultuda uzanan işliğin, ezme teknesinin ve biriktirme havuzu (teknesi) içersinin tamamen taşlar ile dolu olduğu gözlemlenmiştir. Dikdörtgene yakın bir forma sahip olduğu ve ezme teknesinin yaklaşık 1.1 x 0,80 m ölçülerinde olduğu gözlemlenirken işliğe ait herhangi bir baskı kolu yuvası/fulcrum tespit edilememiştir. İşliklerin ana kayanın durumuna bağlı olarak ezme teknesinin ve biriktirme havuzunun (teknesi) derinliğinde değişiklikler olduğu bilirse de karşımıza çıkan bu işliğin içerisinin taşlarla dolu olması nedeniyle derinlikleri konusunda fikir yürütülememiştir.

Tespit edilen işliğin basit bir plan ve forma sahip olmasının yanı sıra yüzyıllar boyu değişime uğramadan kullanılması nedeniyle tarihlendirme yapılmasını güçlendirmektedir. İşliğin tarihlendirilmesinde; buldukları alan, ilişki içinde oldukları çiftlik, köy veya kent ile birlikte bölgenin ekonomik, siyasal ve toplumsal tarihinin ayrıntılıca irdelenmesi ve de özellikle yüzey araştırmalarında tespit edilen seramik buluntularının değerlendirilmesi gibi kriterlerin dikkate alınması önem arz etmektedir. Bu bağlamda bölgede bulunan Roma Dönemine ait tespiti yapılan kalıntılara dayanarak işliğin de Roma Döneminde kullanılmış olduğu kanaati oluşmuştur. Ayrıca işliğin açık alanda herhangi bir yapıdan bağımsız olması üzüm üretiminde kullanılmış olma ihtimalini artırmaktadır. Zira üzüm tanelerinin güneş ışığı altında işlenmesi, fermantasyonu hızlandırmasının yanında su kaybını artırarak şıradaki şeker oranını yükseltmesi amacıyla, şarap işliklerinin neden açık alanlarda yapılmasını açıklamaktadır.
