**T.C.**  
**KÜLTÜR VE TURİZM BAKANLIĞI**  
**ADANA KÜLTÜR VARLIKLARINI KORUMA BÖLGE KURULU**  
**KARAR**

Mersin ili, Tarsus ilçesi, Pirömerli Mahallesinde bulunan mülkiyeti Tarsus Belediyesine ait 112 ada 87 parselde tespit edilen çeşme ve çamaşırhanenin; korunması gerekli taşınmaz kültür varlığı olarak tesciline yönelik, Adana Vakıflar Bölge Müdürlüğünün 07.09.2023 tarih ve 493851 sayılı yazısı ve ekleri ile 07.09.2023 tarih ve 517877 sayılı yazısı, Mersin İl Kültür ve Turizm Müdürlüğünün 08.09.2023 tarih ve 4172863 sayılı ile 23.10.2023 tarih ve 4337468 sayılı yazıları, Adana Kültür Varlıklarını Koruma Bölge Kurulu Müdürlüğünün 17.10.2023 tarih ve 4317311 sayılı yazısı, Enerji ve Tabii Kaynaklar Bakanlığının 23.10.2023 tarih ve 218039 sayılı yazısı, Mersin Çevre, Şehircilik ve İklim Değişikliği İl Müdürlüğünün 25.10.2023 tarih ve 7748778 sayılı yazısı, Karayolları 5. Bölge Müdürlüğünün 24.10.2023 tarih ve 1337948 sayılı yazısı, Mersin Kadastro Müdürlüğünün 25.10.2023 tarih 10473479 sayılı yazısı, DSİ 6. Bölge Müdürlüğünün 27.10.2023 tarih ve 3972557 sayılı yazısı, Tarsus Belediye Başkanlığının 08.11.2023 tarih ve 120415 sayılı yazısı, Adana Kültür Varlıklarını Koruma Bölge Kuru

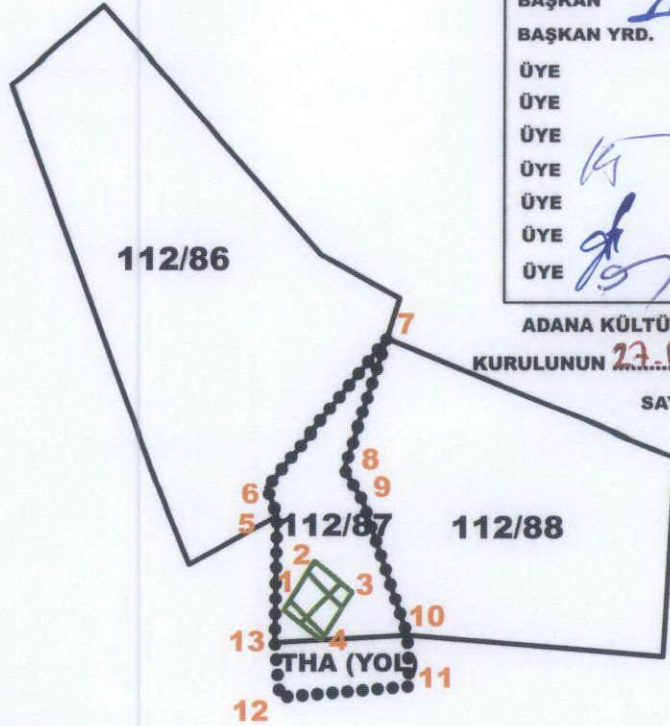
ADA/PARSEL: 112/87 (KÜLTÜR VARLIĞI PARSELİ) - THA (YOL)

KÖY ÇEŞMESİ VE ÇAMAŞIRHANESİ

KORUNMA ALANI SINIRI

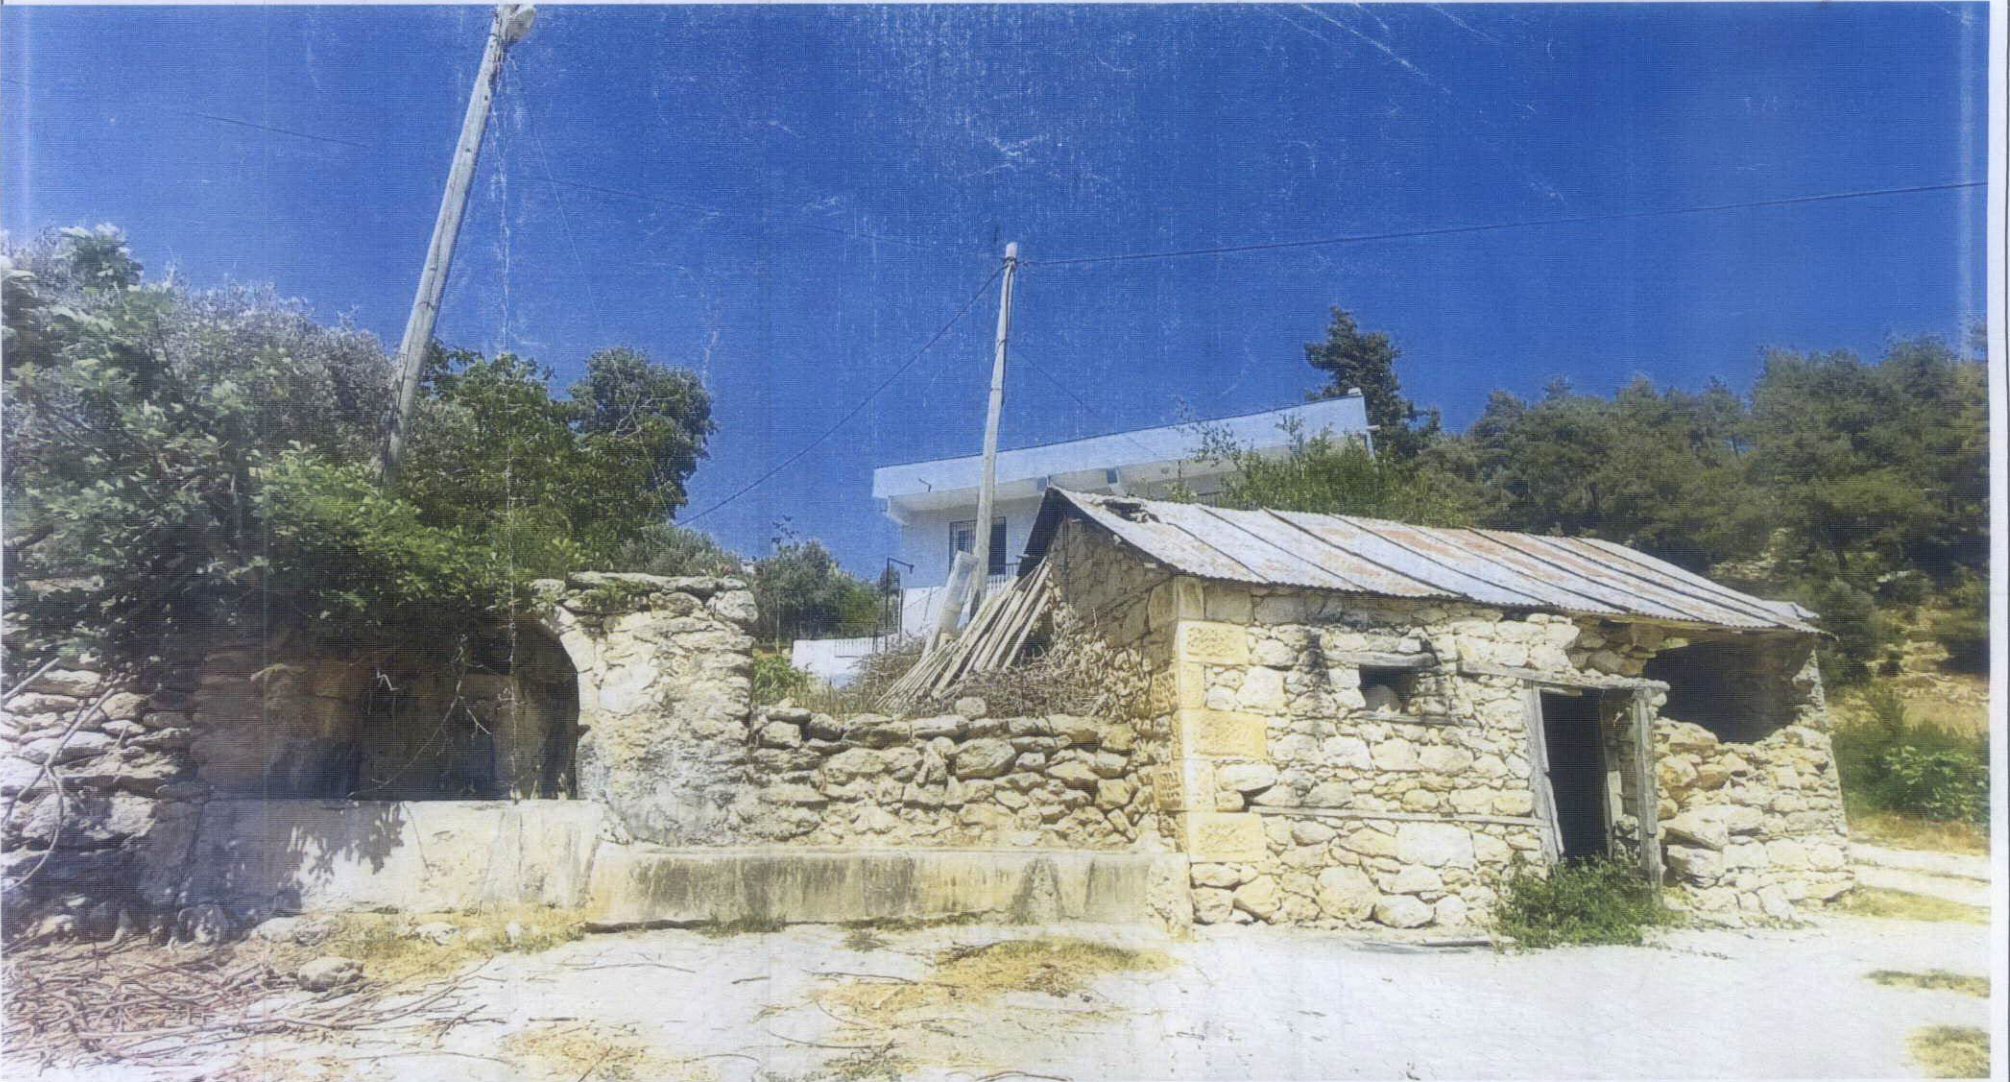
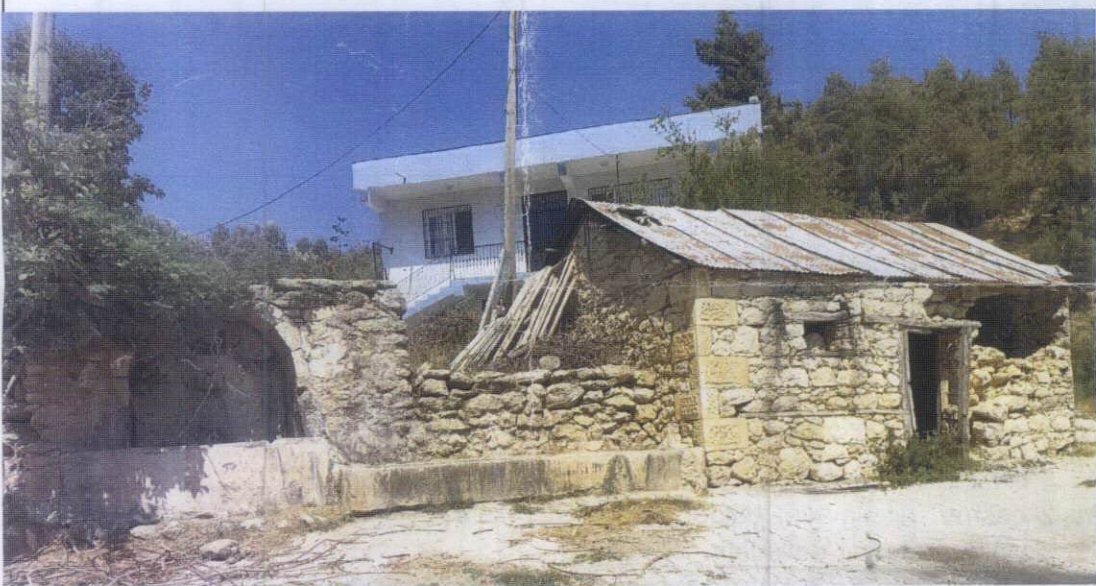
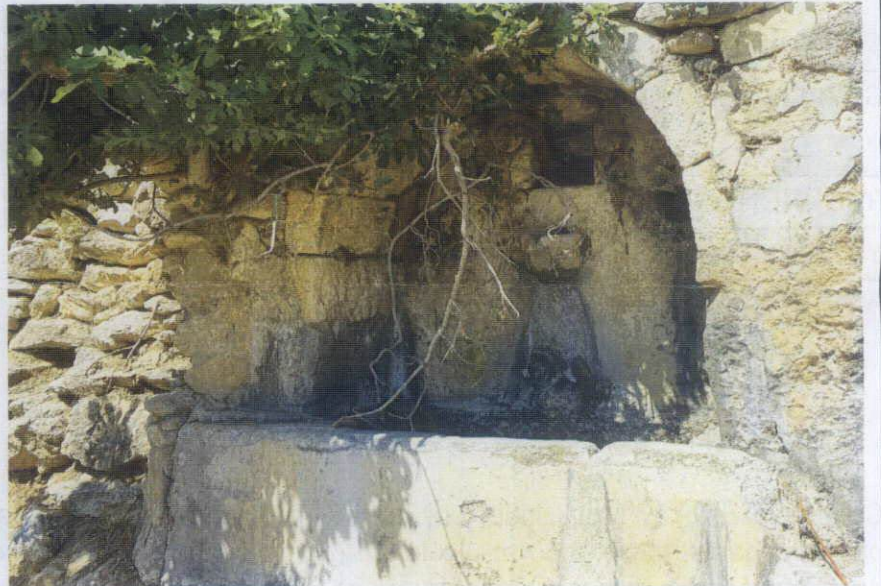
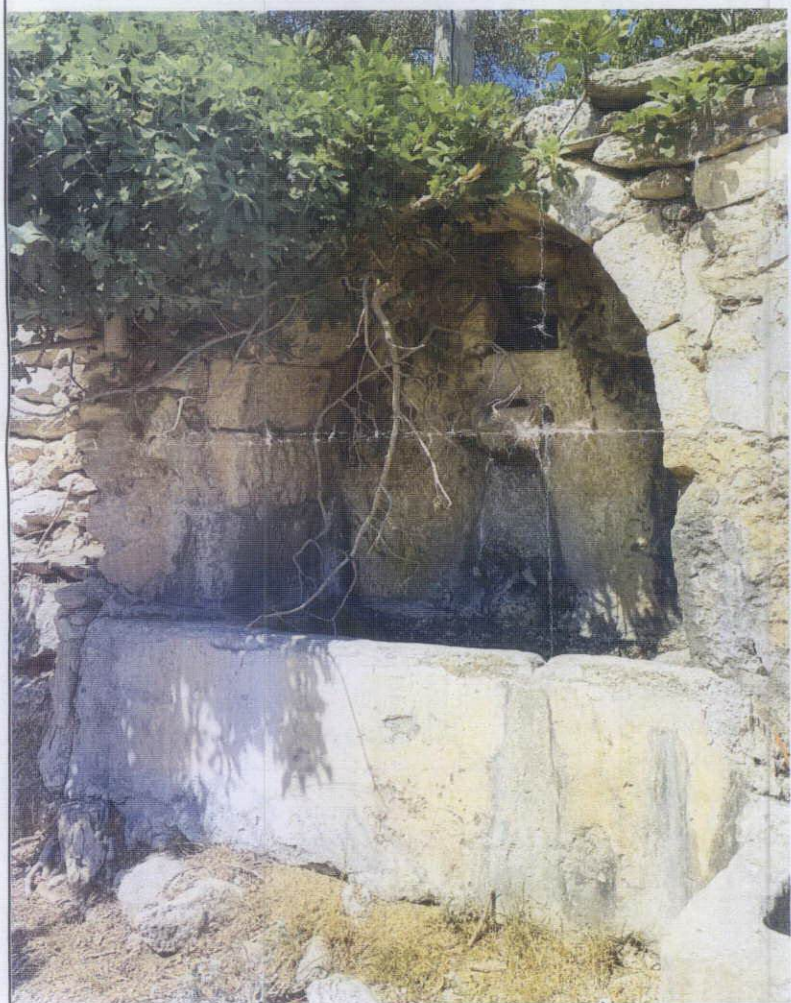
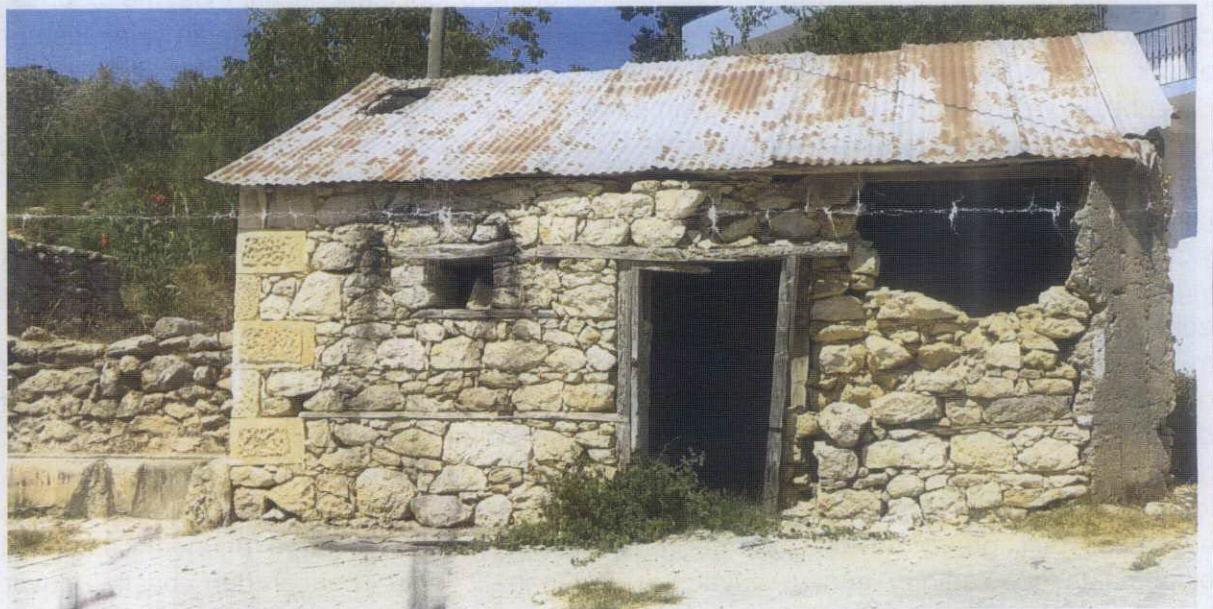
FOTOĞRAF:

AYRINTILI TANIM:		<p>Çeşmenin Eskiköy Mevkii'nde, bulunduğu yere göre "tek yönlü bağımsız çeşme" niteliğinde; dikdörtgen planlı, yaklaşık 1.90 x 3.30 m ölçülerinde ve yaklaşık 2.30 m yüksekliğinde olduğu tespit edilmiştir. Suyu akmayan çeşme, cephe kompozisyonuna göre basık kemerli çeşmeler grubuna dahildir. Basık kemerle çerçevelenmiş yaklaşık 50 cm derinliğindeki çeşme nişinde basit kare formda bardaklık bulunmaktadır. Çeşmenin yol cephesinde yaklaşık 0.85 x 3.70 ölçülerinde yalak bulunmaktadır. Çeşmenin arka cephesindeki taşların bir kısmının ve ön cephedeki taşların büyük bir kısmının deforme olduğu gözlemlenmiştir. Bu mimari öğeler dışında çeşmede başka bir süsleme öğesi bulunmamaktadır. Taşların bir kısmının zaman içerisinde deforme olduğu ve çeşmenin üst cephesinde incir ağacı kökleri bulunduğundan bu kısımda yapısal hasarlar bulunduğu gözlemlenmiştir. Çeşme cephesindeki taşlara çimento esaslı beton sıva ile müdahale edildiği görülmüştür. Özellikle çeşmenin yalak kısmının betonarme olarak yeniden düzenlenerek müdahale edildiği görülmüştür. Çeşme yüzeyinde kitabeye rastlanmamıştır. Bu sebeple yapım tarihi kesin olarak bilinmemektedir. Ancak bölge halkından edinilen sözlü bilgilerden ve coğrafi olarak yakın sayılabilecek bölgelerde bulunan çeşmelere benzerliğinden hareketle yapıyı 19. Yüzyıl sonlarına tarihlendirmenin yerinde olacağı düşünülmektedir. Ayrıca yine bölge halkının sözlü kaynaklarına göre söz konusu çeşme, köy meydanı çeşmesi olmakla beraber; çeşmenin yanında bulunan tek katlı yığma yapının ise çeşme ile birlikte çamaşırhane olarak kullanıldığı belirtilmiştir. Bahse konu tek katlı yığma yapı yaklaşık 4.85 x 6.00 m ölçülerinde olup ahşap hatıllı moloz yığma duvar tekniği ile inşaa edilmiştir. Yapının çatısı tek yönlü eğimli, sac malzeme ile kaplanmış kırma çatı olup üst kotu yaklaşık 3.34 m yüksekliğindedir. Yapının yol cephesinde ahşap hatıllı 1 adet giriş kapısı ve 2 adet pencere bulunmakta olup batı cepheye yakın konumlanmış olan pencere büyük ölçüde yıkılmış durumdadır. Yapının güneybatı cephesi; yol içerisinde bulunduğundan dolayı taşıtlar tarafından yıkılmış ve bu alanda betonarme müdahale görmüştür. Söz konusu yapı köy halkı tarafından çamaşırhane olarak kullanıldığından dolayı yapı içerisinde bu işleve yönelik mimari öğeler bulunmaktadır. Dikdörtgen planlı yapının doğu iç duvarında 2 adet ocak taşı, güney duvarı üzerinde yunak, kuzey ve batı duvarları önünde ise toplam 3 adet seki bulunmaktadır. Yapının güney duvarında bulunan 2 adet pencereden başka duvarlarda açıklık bulunmamaktadır.</p>

TEKNİK BİLGİLER:		ISITMA SİSTEMİ:		YOK								
				KANALİZASYON:		YOK								
				SU:		YOK								
				ELEKTRİK:		YOK								
				ÖZGÜN KULLANIMI:		ÇEŞME VE ÇAMAŞIRHANE								
				BUGÜNKÜ KULLANIMI:		X								
				ÖNERİLEN KULLANIMI:		ÇEŞME VE ÇAMAŞIRHANE								
				HAZIRLAYANLAR:		SEVGİ SAĞOL		Y. Mimar						
				KONTROL EDEN:		Rabia UÇ KARALAR		Şube Müdürü (Mimar)						
				ONAY:				Metin EVSEN		Bölge Müdürü V.				
YAYIN DİZİNİ:				EKLER
