T.C.
KÜLTÜR ve TURİZM BAKANLIĞI
Trabzon Kültür Varlıklarını Koruma Bölge Kurulu

KARAR

Rize ili, Hemşin ilçesi, sit alanı dışında, Akyamaç köyü, 147 ada, 2 parselde yer alan, özel mülkiyete ait konutun tescil isteğine ilişkin ilgisininin 13.12.2023 tarihli başvurusu, Akyamaç köyü, özel mülkiyete ait, 147 ada, 2 parselde tescil için başvuruda bulunulan taşınmazın hemen yanında bir konut ve güneyinde bir adet serender ile Akyamaç köyü, 147 ada, 1 parselde yer alan, özel mülkiyete ait 2 adet konutun kültür varlığı olarak tesciline ilişkin Trabzon Kültür Varlıklarını Koruma Bölge Kurulu Müdürlüğünün 21.02.2024 tarih ve 2555765 sayılı uzman raporu, 08.01.2024 tarih ve 4627824 sayılı Kurum görüşü yazısı, Rize Kadastro Müdürlüğünün 15.01.2024 tarih ve 11402710 sayılı yazısı okundu, ekleri ve dosyası incelendi, yapılan görüşmeler sonucunda;

RİZE İLİ, HEMŞİN İLÇESİ, AKYAMAÇ KÖYÜ, 147 ADA 1VE 2 PARSELDE
YER ALAN TESCİLLİ TAŞINMAZLARIN KORUNMA ALANI

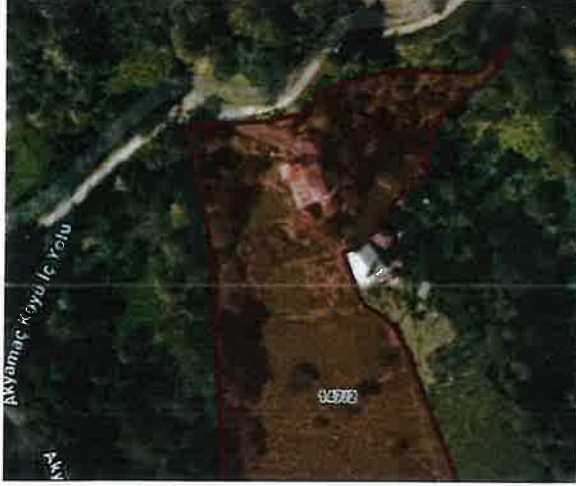
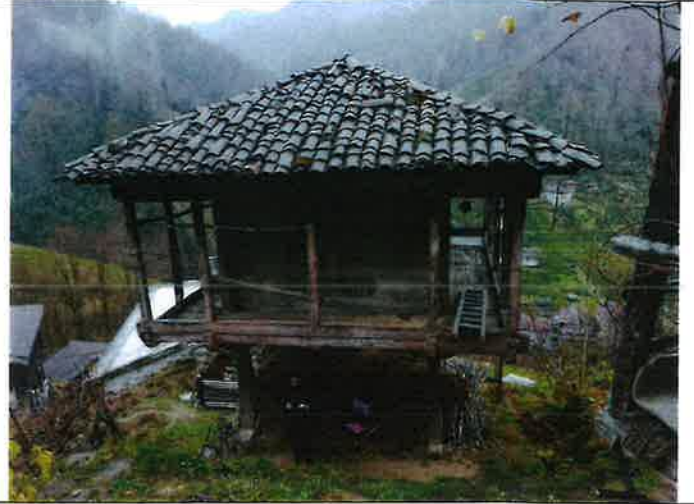
GENEL TANIM: Söz konusu serender; Kare planlı olup 4 ahşap direğe oturtulmuş bölümden oluşmaktadır.

GÖZLEMLER: Orijinal görünümünü korumaktadır.

Söz konusu Akyamaç köyü, sit alanı dışında, özel mülkiyete ait 147 ada, 2 parselde yer alan serender, kuzeyden güneye doğru eğimli arazide yer aldığından zemin moloz taşlarla düzleştirilerek üzerine yerleştirilen dört ahşap direk üzerine oturtulmuştur. Ahşap yığma tekniğinde yapılan serenderin dört tarafı balkon şeklinde düzenlenmiştir. Balkonun etrafına ahşap direkler yerleştirilerek çatı desteklenmektedir. Üst omuz kırma çatılı çatının üzeri alaturka kiremitle örtülmüştür. Mevcutta kullanılmakta olan taşınmaz yöresel mimariye uygun olup doku bütünlüğü bozulmamıştır.

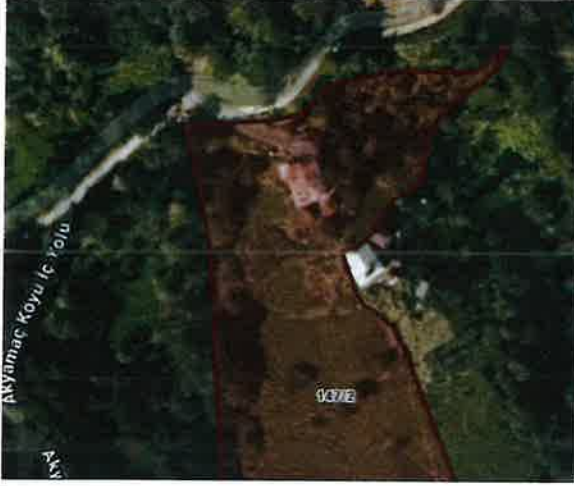
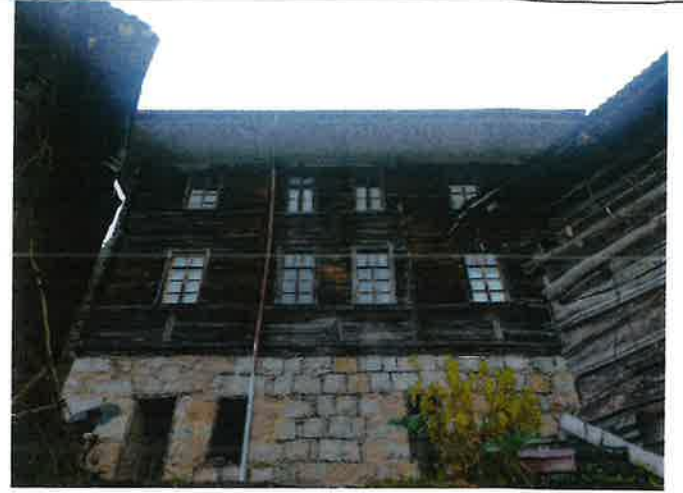
GENEL TANIM: Söz konusu konut; Kareye yakın dikdörtgen planlı, yarım bodrum+zemin+bir kattan oluşmaktadır. Ana cephesi güneye bakmakta ahşap yığma ve kurtboğazı tekniğinde yapılmıştır.

GÖZLEMLER: Genel olarak orijinalliğini korumaktadır.

YAPILAN ONARIMLAR: Çatısında onarım yapıldı. Kuzeydoğu ve kuzeybatı cephede eklemeler yapıldı.

Söz konusu Akyamaç köyü, sit alanı dışında, özel mülkiyete ait 147 ada, 2 parselde yer alan taşınmaz yarım B+Z+1 kattan oluşmaktadır. Taşınmazın ana cephesi güneye bakmaktadır. Bodrum kat kesme taş malzemeli olup diğer cepheler yalnız taşınmazın kuzeydoğu ve kuzeybatı kısmında betonarme eklentisi bulunmaktadır. Taşınmazın bodrum katına güney cepheden ve doğu cepheden ahşap kapıyla giriş sağlanmaktadır. Burada dikdörtgen formu 3 bölüme ayrılmıştır. Buradan doğu ve batı cephe kenarlarından merdivenlerle zemin kat önüne çıkılmaktadır. Zemin kata doğu ve batı cephesinden simetrik yerleştirilmiş iki kapıyla giriş sağlanmaktadır. Birinci kata ise kuzeyden giriş sağlanmaktadır. Güney cephede zeminde 6, birinci katta 6, batı cephede zemin katta 3, birinci katta 3, bu cephedeki betonarme eklentide de 2 pvc doğramalı pencere bulunmaktadır. Doğu cephe zemin katta 3, birinci katta 3 pencere bulunmaktadır. Bu cephedeki betonarme bölümde de zemin katta 2, birinci katta 2 pvc doğramalı pencere bulunmaktadır. Pencereler dikdörtgen formu, ahşap söveli bazıları ahşap kapalıdır. Konut geniş saçaklı, üst örtüsü beşik çatılı olup üzeri sac ile örtülmüş olup onarım görmüştür. Saçak altları ahşap kaplıdır. Mevcutta kullanılmakta olan taşınmaz yöresel ev mimarisine uygun olup doku bütünlüğü bozulmamıştır. Yapı içerisine girilemediği için iç mekan değerlendirilememiştir

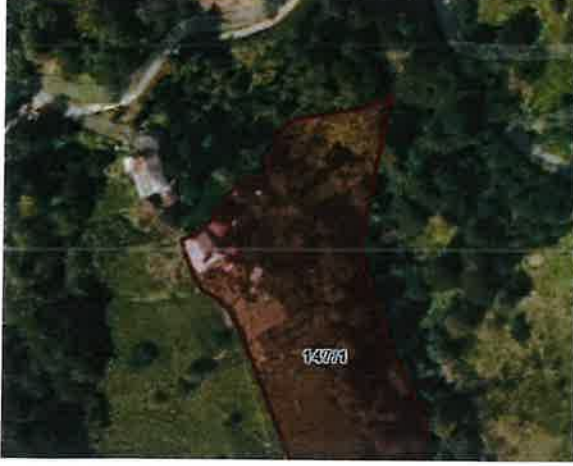
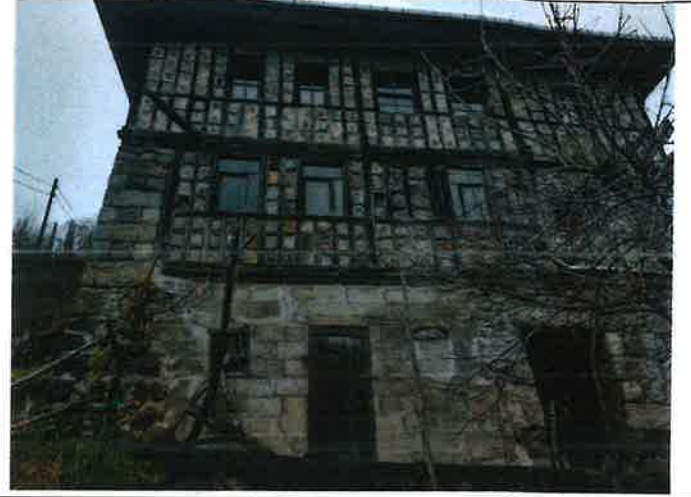
GENEL TANIM: Söz konusu konut; Kareye yakın dikdörtgen planlı, yarım bodrum+zemin+bir kattan oluşmaktadır. Ana cephesi güneye bakmakta olup kaba yontu moloz taş ve ahşap çatkı arası göz dolgu tekniğinde yapılmıştır.

GÖZLEMLER: Yapı bütünlüğü korunarak kısmen müdahalelerle korunmuştur.

YAPILAN ONARIMLAR: Çatısında onarım yapıldı. Cephelerinde briket malzeme ile çimento harçla onarım yapılmıştır.

Söz konusu Akyamaç köyü, sit alanı dışında, özel mülkiyete ait 147 ada, 1 parselde yer alan taşınmaz yarım B+Z+1 kattan oluşmaktadır. Taşınmazın ana cephesi güneye bakmaktadır. Bodrum kat kaba yontu moloz taş ve briket malzemelidir. Doğu ve batı cephe birinci katı da kaba yontu moloz taş malzemeli olup diğer cepheler ise ahşap göz dolgu şeklindedir. Taşınmaz zaman içerisinde onarım gördüğü anlaşılmaktadır. Taşınmazın bodrum katına güney cepheden ahşap 2 kapıyla giriş sağlanmaktadır. Ahır olarak kullanıldığı düşünülen bodrum katın tavanı tuğla zeminle basık tonoz şeklinde yapılmıştır. Tonoz taş kemerlerle desteklenmiştir. Yan duvarlarda ise moloz taş kullanılmıştır.

Zemin kata doğu ve batı cephesinden simetrik yerleştirilmiş iki kapıyla giriş sağlanmaktadır. Güney cephede zeminde 4, birinci katta 5, batı cephede zemin katta 1, birinci katta 2, doğu cephe zemin katta 2, birinci katta 3 pencere bulunmaktadır. Pencereler dikdörtgen formu, ahşap sövelidir. Konut geniş saçaklı, üst örtüsü üç omuz kırma çatılı, üzeri sac ile örtülmüş olup onarım görmüştür. Saçak altları ahşap kaplıdır. Ahşaplarda çürüme ve dökülmeler görülmüştür. Taşınmaz kuzeyde yamaca yaslandığı için kot çatı seviyesindedir. Onarım gören taşınmazın derzleri harçla yenilenmiş, doğu cephe zemin katta briket malzeme kullanılmış, birinci kat göz dolguların bir kısmı çimento harçla doldurulmuştur ve çatı yenilenmiştir. Mevcutta kullanılmakta olan taşınmaz yöresel ev mimarisine uygun olup doku bütünlüğü bozulmamıştır. Yapı içerisine girilemediği için iç mekan değerlendirilememiştir.

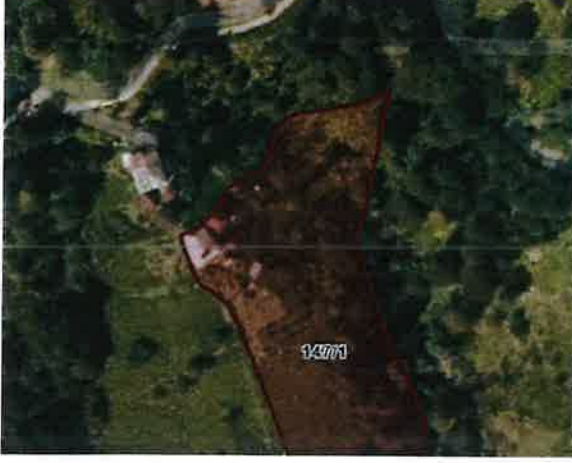
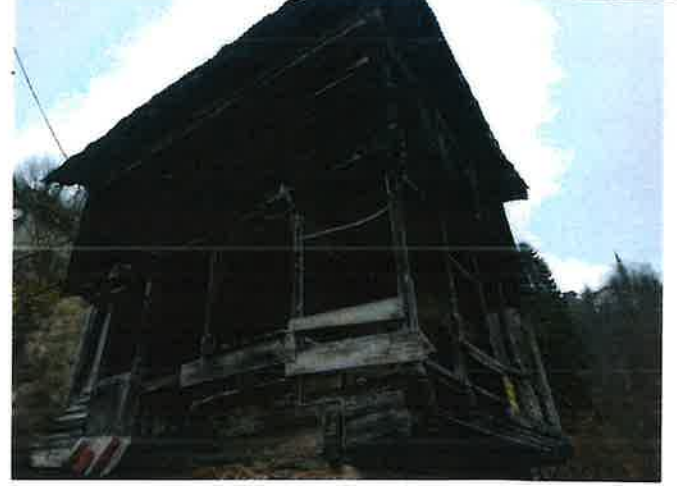
GENEL TANIM: Söz konusu konut; Kareye yakın dikdörtgen planlı, yarım bodrum+zemin+bir kattan oluşmaktadır. Ana cephesi güneye bakmakta olup kaba yontu moloz taş ve ahşap yığma ve kurtboğazı tekniğinde yapılmıştır..

GÖZLEMLER: Yapı bütünlüğü korunarak korunmuştur.

YAPILAN ONARIMLAR: Çatısında onarım yapıldı.

Rize ili, Hemşin ilçesi, sit alanı dışında, Akyamaç köyü, sit alanı dışında, özel mülkiyete ait, 147 ada, 1 parselde yer alan konut yarım yarım B+Z+1 kattan oluşmaktadır. Taşınmazın ana cephesi güneye bakmaktadır. Bodrum kat doğu ve batı duvarı kaba yontu moloz taş güney cephesi ise ahşap malzemelidir. Taşınmazın bodrum katına güney cepheden ahşap 1 adet kapıyla giriş sağlanmaktadır. Kapının iki yanında dikdörtgen formlu, ahşap söveli ve çap kapaklı 2 pencere bulunmaktadır. Zemin kat ve birinci kat kuzey cephe kaba yontu moloz taş malzemeli olup diğer cepheler ahşap yığma ve kurtboğazı tekniğinde yapılmıştır. Zemin katın önünde 'L' şeklinde düzenlenmiş balkon bulunmaktadır. Buradan ahşap kapıyla giriş sağlanmaktadır. Balkonda yer alan ahşap direklerin taşıdığı birinci kata giriş kuzey cepheden ahşap kapıyla sağlanmaktadır. Taşınmazın zemin kat doğu ve batı cephesinde bire adet, birinci kat güney ve doğu cephesinde ikişer adet, kuzey cephede ise iki küçük pencere bulunmaktadır. Pencere dikdörtgen formlu, ahşap söveli ve ahşap kapaklıdır. Konut geniş saçaklı, üst örtüsü üç omuz kırma çatılı, üzeri sac ile örtülmüştür. Saçak altları boş bırakılmıştır. Yapı içerisine girilemediği için iç mekan değerlendirilememiştir. Mevcutta kullanılmakta olan taşınmaz yöresel mimariye uygun olup doku bütünlüğü bozulmamıştır.

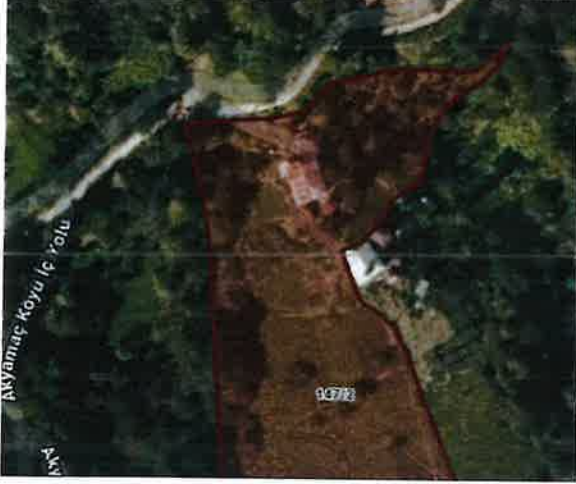
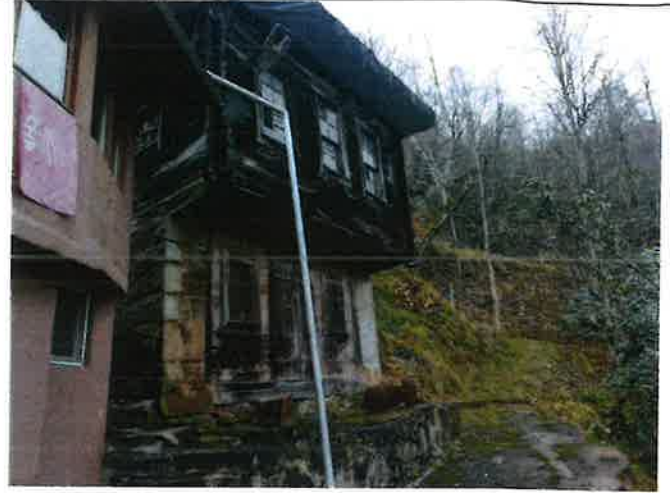
GENEL TANIM: Söz konusu konut; dikdörtgen planlı, yarım bodrum+zemin+bir kattan oluşmaktadır. Ana cephesi doğuya bakmakta olup ahşap yığma ve kurtboğazı tekniğinde yapılmıştır.

GÖZLEMLER: Genel olarak bakımsız olup çatısında ve ahşap malzemelerinde çürümeler mevcuttur.

YAPILAN ONARIMLAR: Çatısı branda ile kaplanarak dış etkenlerden korunmaya çalışılmış.

Söz konusu Akyamaç köyü, sit alanı dışında, özel mülkiyete ait 147 ada, 2 parselde yer alan taşınmaz dikdörtgen planlı, yarım bodrum + zemin kattan oluşmaktadır. Taşınmazın ana cephesi doğuya bakmaktadır. Ana cephesi doğuya bakmakta olup bodrum katın kuzey ve güney duvarı kaba yontu moloz taş malzemeli, doğu cephesi ile zemin katı ise ahşap yığma ve kurtboğazı tekniğinde inşaa edilmiştir. Bodrum kata doğu taraftan ahşap bir kapıyla giriş sağlanmaktadır. Kapının iki yanında simetrik yerleştirilmiş dikdörtgen formlu, ahşap söveli ve kapaklı 2 pencere bulunmaktadır. Zemin katın doğu cephesi yaklaşık olarak 1m dışa taşırılmış ve bu cephede dikdörtgen formlu, ahşap söveli giyotin tarzda 3 pencere, güney cephede ise ahşap kapaklı bir pencere bulunmaktadır. Zemin kata giriş güney cepheden sağlanmaktadır. Ancak bu cephe oldukça harabe şekilde, odun deposu olarak kullanılmaktadır. Çatısı branda ile kaplı olduğu için malzeme izlenememiştir. Ancak saçaklar geniş olup saçak altları boş bırakılmıştır. Taşınmazın içine girilemediği için iç mekan değerlendirilememiştir. Taşınmaz yöresel ev mimarisine uygun olup doku bütünlüğü bozulmamıştır. Yapı içerisine girilemediği için iç mekan değerlendirilememiştir.

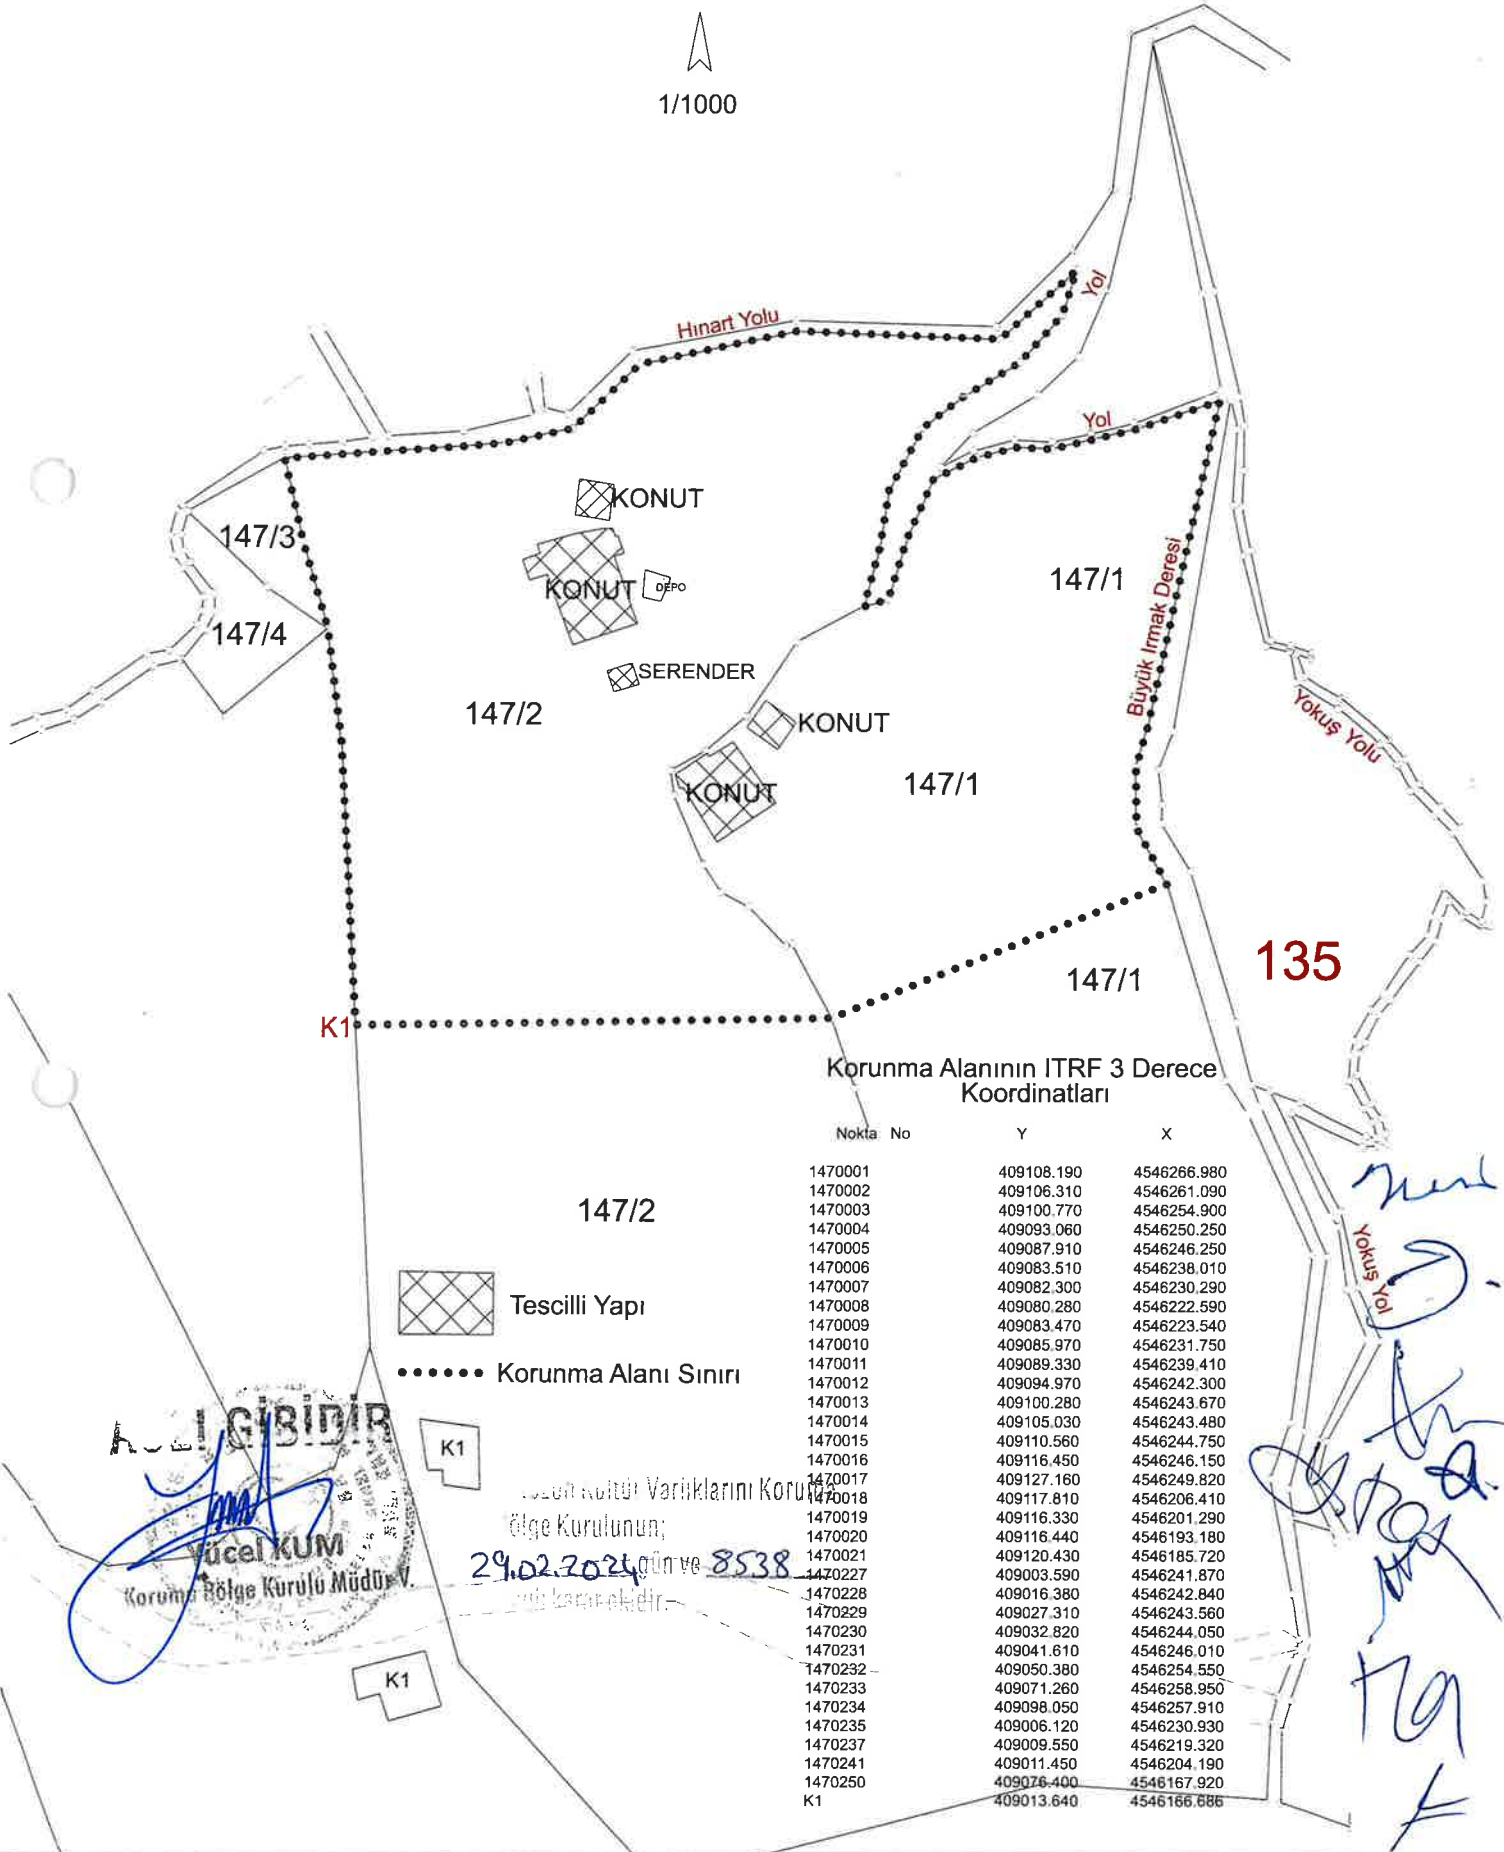
Korunma alanının ekteki kadastral haritada gösterildiği şekliyle belirlenmesine,
