T.C.
KÜLTÜR VE TURİZM BAKANLIĞI
ESKİŞEHİR KÜLTÜR VARLIKLARINI KORUMA BÖLGE KURULU

KARAR

Eskişehir İli, İnönü İlçesi, Esnemez Mahallesi, 1 pafta 13 parselde yer alan Eskişehir Kültür ve Tabiat Varlıklarını Koruma Bölge Kurulunun 13.05.2008 tarih ve 2704 sayılı Kararı ile I.(Bir) Grup korunması gerekli taşınmaz kültür varlığı olarak tescilli, kamu mülkiyetindeki Esnemez Köyü Camii'ne ilişkin hazırlanan tescil fişinin iletildiği Kütahya Vakıflar Bölge Müdürlüğünün 15.01.2024 tarih ve 575538 sayılı yazısı, Kültür Varlıkları ve Müzeler Genel Müdürlüğünün (Kurullar Daire Başkanlığı) 06.11.2023 tarih ve 4381075 sayılı yazısı, Kurul Müdürlüğünün 15.11.2023 tarih ve 4429370 sayılı yazısı ile Kurul Müdürlüğü uzmanlarının 24.01.2024 tarih ve 2507850 sayılı dosya inceleme raporu okundu, ekleri incelendi, yapılan görüşmeler sonunda;

| ADI: Esnemez Köyü Cami | YAPTIRAN : | YAPAN : | MİMARİ ÇAĞI: Geç Dönem Osmanlı | | | | | | |

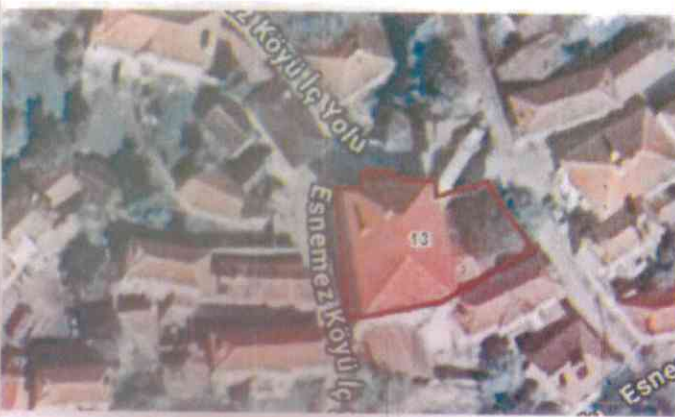
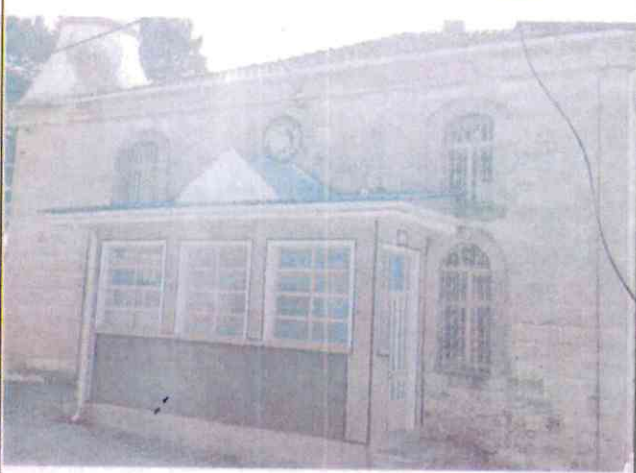
| GENEL TANIM: Esnemez Köyü Cami, enine Dikdörtgen planlı, taş kaplamalı, dört yöne eğimli kırma çatılı, düz ahşap tavanlı ve tek minareli bir ibadet mekânıdır. | | | | | | | | | |
| YAPILAN ONARIMLAR : Halk kendi imkanları ile müdahale etmiştir. | | | | | | | | | |
| Eskişehir İli, İnönü İlçesi, Esnemez Mahallesinde yer alan Esnemez Köyü Cami, enine Dikdörtgen planlı, taş kaplamalı, dört yöne eğimli kırma çatılı, düz ahşap tavanlı ve tek minareli bir ibadet mekânıdır. Caminin kuzey ve güney cephesinde üsttekiler biraz daha küçük olmak üzere yuvarlak kemerli uzunlamasına dikdörtgen planlı büyük pencereler ile aydınlanmaktadır. Doğu ve batı cephesinde ise aynı pencereler 3 adeti alt kota ve 3 adeti üst kotta olmak üzere 6 pencereye çıkmıştır. Caminin kuzey cephesinde enine dikdörtgen planlı, üstü düz çatılı küçük bir giriş mekanı eklenmiştir. Bu giriş mekânının kısa kenarında kapı, uzun kenarında ise 3 adet büyük ve 8 bölmeli çerçeveleri olan pencereleri bulunmaktadır. Bu mekandan Harimin giriş kapısına ulaşılır. Harimin kuzey cephesinde ortada 2 ahşap desteğe ve yan duvarlara oturan ahşap kadınlar mahfili bulunmaktadır. ahşap korkuluklu kadınlar mahfilinin eksendeği balkon çıkması çoğu örnekte olduğu gibi mihraba doğru çıkma yapmamakta aksine kuzey cepheye doğru yarım daire planında girinti yapmaktadır. Mihrap sonradan çiniler ile bezenmiş olmalıdır. Kadınlar mahfilinin ahşap desteklerinin başlıkları profilli bir yastık oluşturmuş ve kıvrımlı bir görünüm kazanmıştır. Güney köşelerdeki minber ve vaaz kürsüsü ahşap olup sade özelliktedir. | | | | Su | | | | Elektrik | |
| Esnemez Köyü Cami, taş malzemesi, ahşap çatılı tavanı, kuzey cephedeki kadınlar mahfili, minaresi ve yuvarlak kemerli niş içerisindeki pencereleri ile Geç Dönem Osmanlı mimarisinin karakteristik özelliklerini göstermekte ve kültür varlığı niteliği taşımaktadır. | | | | ORJİNAL KULLANIM Cami | | | | Isıtma | |
