T.C.
KÜLTÜR ve TURİZM BAKANLIĞI
Bursa Kültür Varlıklarını Koruma Bölge Kurulu

KARAR

Toplantı Tarihi ve No : 24/08/2022 - 537
Karar Tarihi ve No : 24/08/2022 - 11556

GENEL TANIM: Bursa ili, Nilüfer ilçesi, Yaylacık Mahallesinde, geleneksel konut

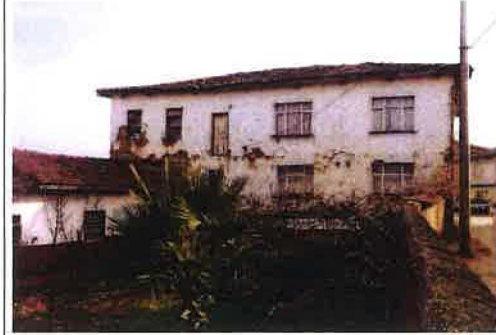
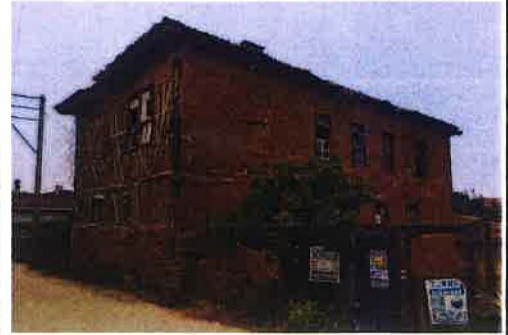
FOTOĞRAF

GÖZLEMLER: Yapıda zamana bağlı yıpranmalar gözlenmektedir.

Taşınmaz üzerinde moloz taş duvar üzerinde ahşap konstrüksiyon arası kerpiç dolgu
teknikte inşa edilmiş yapı iki katlıdır.

Yapının cephelerinde çıkması yoktur.

Kırma çatılı ve alaturka kiremit ile örtülü yapının üst kat pencereleri özgün, dikdörtgen
formda ve ahşap doğramalıdır.

Batı cephesi beyaz sıvalı, diğer cepheleri boyasızdır.

Konut işleviyle kullanılmakta olan yapıda zamana bağlı yıpranmalar gözlenmektedir.
