T.C.  
KÜLTÜR ve TURİZM BAKANLIĞI  
Trabzon Kültür Varlıklarını Koruma Bölge Kurulu

KARAR

RİZE İLİ, HEMŞİN, ÇAMLITEPE KÖYÜ, TESCİLLİ 115 ADA 5 PARSELDEKİ KONUT VE SERENDER, 115 ADA 6 PARSELDEKİ KONUT VE SERENDER, 115 ADA 14 PARSELDEKİ KONUT, 115 ADA 16 PARSELDEKİ KONUT VE SERENDER, 115 ADA 19 PARSELDEKİ KONUT VE SERENDER, 115 ADA 21 PARSELDEKİ SERENDER VE 121 ADA 14 PARSELDEKİ SERENDER

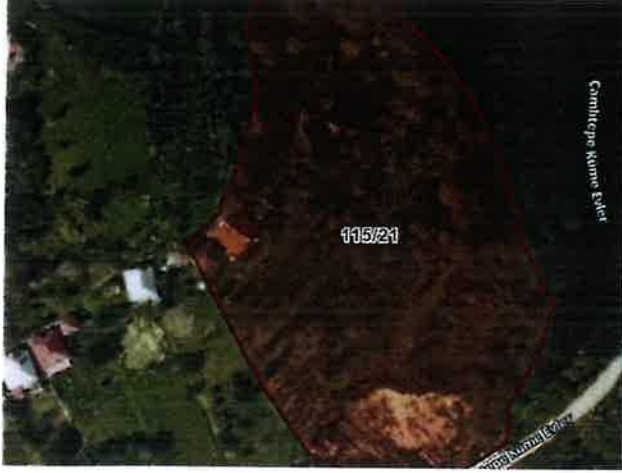
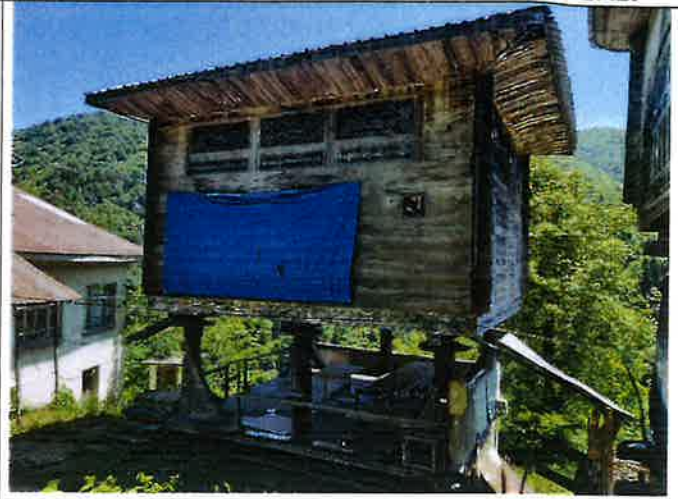
| SOKAK VE KAPI NO: - | KADASTRO | Pafta: Ada: Parsel:<br>115 21 | | II.Grup Yapı | X |

| GENEL TANIM: Söz konusu serender; Kare planlı olup 6 ahşap direğe oturtulmuş bölümden oluşmaktadır. | | | | | |

**GÖZLEMLER:** Genel olarak orijinalliğini korumaktadır.

Rize ili, Hemşin ilçesi, sit alanı dışında, Çamlitepe köyü, özel mülkiyete ait 115 ada, 21 parselde yer alan serenderin doğusunda boş alan ile devamında, aynı parselde niteliksiz konut, kuzeyinde patika yol ile devamında eğimli arazi, güneyinde eğimli arazi batısında ise serender bulunmaktadır. Serender yükseltilerek düzleştirilmiş zemin üzerine yerleştirilerek 6 ahşap direğin taşıdığı kare planlı, ahşap malzemeli bir yapıya sahiptir. Ambar olarak kullanılan kısmın kuzeyinde ve doğusunda 'L' şeklinde balkon yerleştirilmiştir. Balkonda ahşap direkler kullanılarak çatı desteklenmiştir. Balkon ahşap korkuluklarla çevrelenmiştir. Ambar kısmına giriş doğu taraftan ahşap kapıyla sağlanmaktadır. Ahşap yığma ve kurt boğazı tekniğinde inşaa edilen taşınmaz geniş saçaklı, üst örtüsü kırma çatılı olup üzeri sac ile örtülmüştür. Saçak altları ahşap kaplıdır. Serenderin saçak altlarında kafesli pencereler ve bu pencereler üzerine yerleştirilmiş ahşap süslemeler bulunmaktadır.

**YAPILAN ONARIMLAR:** Çatısı onarılmıştır.

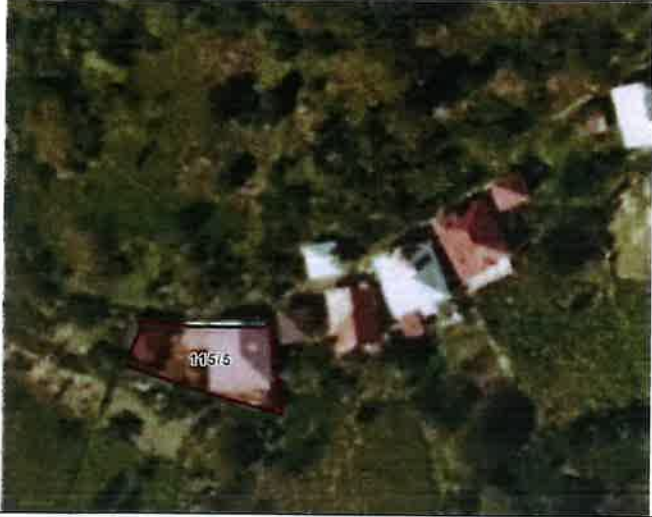
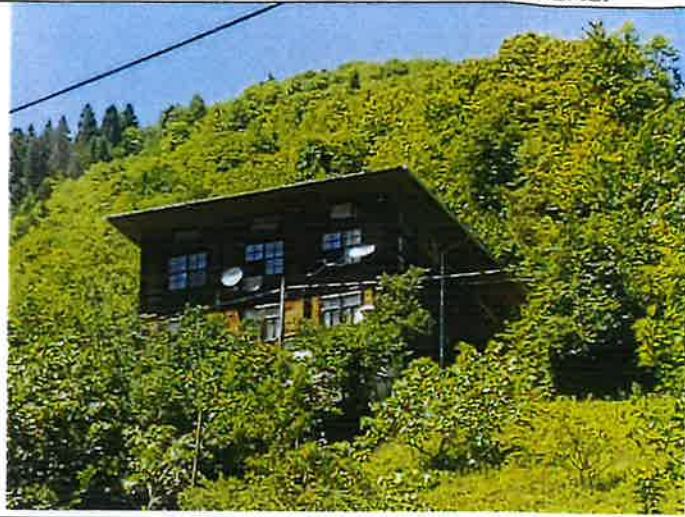
| GENEL TANIM: Söz konusu konut; dikdörtgen planlı, yarım bodrum+ zemin+ bir+ çatı arasından oluşmaktadır. Ana cephesi güneye bakmakta olup ahşap yığma ve kurtboğazı tekniğinde yapılmıştır. | | | | | | |
| GÖZLEMLER: Yapı kullanılmakta olup genel olarak sağlam görünmektedir. | | | | | | |
| Rize ili, Hemşin ilçesi, sit alanı dışında, Çamlıtepe köyü, özel mülkiyete ait 115 ada, 5 parselde yer alan konut dikdörtgen planlı, yarım bodrum + zemin + 1+ çatı arasından oluşmaktadır. Taşınmazın kuzeyinde patika yol ile devamında eğimli arazi, güneyinde eğimli arazi, batısında avlu ile devamında serender, doğusunda 6 parseldeki eski dokulu serender ve konut bulunmaktadır. Taşınmazın bodrum katı kaba yontu moloz taş olup zemin ve birinci katlar ahşap yığma ve kurt boğazı tekniğinde inşaa edilmiştir. Zemin kata doğu ve batı cephelerden simetrik yerleştirilmiş birer ahşap kapıyla giriş sağlanmaktadır. Batı tarafında zemin katlı betonarme eklentisi bulunmaktadır. Taşınmaz geniş saçaklı, üst örtüsü kırma çatılı olup üzeri sac ile örtülmüştür. Saçak altları ahşap kaplıdır. Güney cephede zeminde 6, birinci katta 6, batı cephede zemin katta 3, birinci katta 4, doğu cephe zemin katta 3, birinci katta 4 pencere bulunmaktadır. Kuzey cephe sağır bırakılmıştır. Pencereler dikdörtgen formu, ahşap sövelidir. Çatı arasında ise kafesli pencereler kullanılmıştır. Bodrum önünde eklentisi bulunmaktadır Taşınmaz yöresel ev mimarisine uygun olup doku bütünlüğü bozulmamıştır. Yapı içerisine girilemediği için iç mekan değerlendirilememiştir. | | | | BUGÜNKÜ KULLANIMI: Konut | | |

| YAPILAN ONARIMLAR: Çatısı onarılmıştır. | | | | ORJİNAL KULLANIMI: Konut | | |

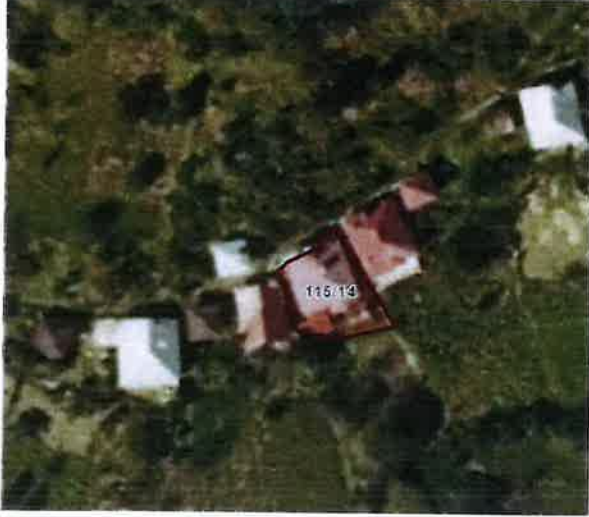
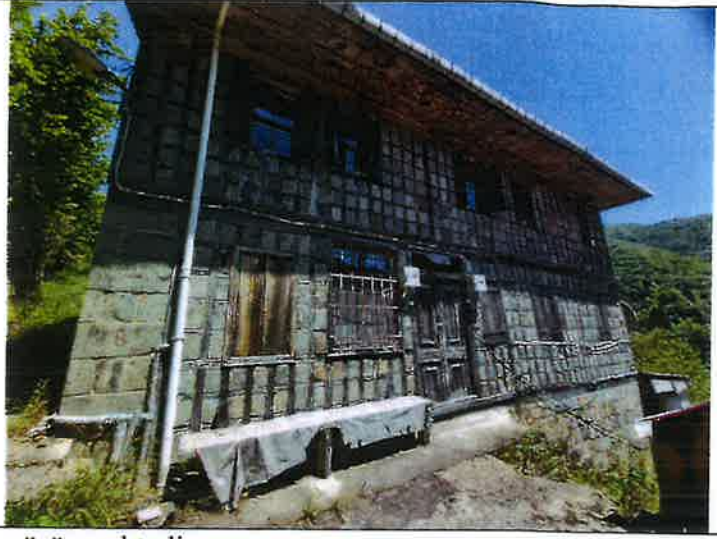
| <b>SOKAK VE KAPI NO: -</b> | | <b>KADASTRO</b> | <b>Pafta: Ada: Parsel: 115 14</b> | | <b>II.Grup Yapı</b> | <b>X</b> |

**GENEL TANIM:** Söz konusu konut; dikdörtgen planlı, yarım bodrum+ zemin+ bir kattan oluşmaktadır. Ana cephesi güneye bakmakta olup kesme taş ve ahşap çatkı arası göz dolgu tekniğinde inşaa edilmiştir.

**GÖZLEMLER:** Yapı kullanılmakta olup genel olarak sağlam görünmektedir.

Rize ili, Hemşin ilçesi, sit alanı dışında, Çamlitepe köyü, özel mülkiyete ait 115 ada, 14 parselde yer alan konutun tesciline ilişkin ilgisinin başvurusu bulunmaktadır. Söz konusu taşınmaz dikdörtgen planlı, yarım bodrum + zemin + 1 kattan oluşmaktadır. Taşınmazın kuzeyinde patika yol ile devamında eğimli arazi, güneyinde eğimli arazi, batısında avlu ile devamında serender, doğusunda 16 parseldeki eski dokulu konut bulunmaktadır. Taşınmazın bodrum katı kesme taş olup zemin ve birinci katlar ahşap çatkı arası göz dolgu tekniğinde inşaa edilmiştir. Zemin kata doğu ve batı cephelerden simetrik yerleştirilmiş birer ahşap kapıyla giriş sağlanmaktadır. Bodruma güney taraftan 2 ahşap kapıyla giriş sağlanmakta ve 3 adet pencere bulunmaktadır. Taşınmaz geniş saçaklı, üst örtüsü kırma çatılı olup üzeri sac ile örtülmüştür. Saçak altları ahşap kaplıdır. Güney cephede zeminde 6, birinci katta 6, batı cephede zemin katta 5, birinci katta 5, doğu cephe zemin katta 4, birinci katta 5 pencere bulunmaktadır. Kuzey cephe sağır bırakılmıştır. Pencereler dikdörtgen formulu, ahşap söveli, giyotin tarzda ve ahşap kapaklıdır. Bodrum önünde eklentisi bulunmaktadır. Taşınmaz yöresel ev mimarisine uygun olup doku bütünlüğü bozulmamıştır. Yapı içerisine girilemediği için iç mekan değerlendirilememiştir.

**YAPILAN ONARIMLAR:** Çatısı onarılmıştır.

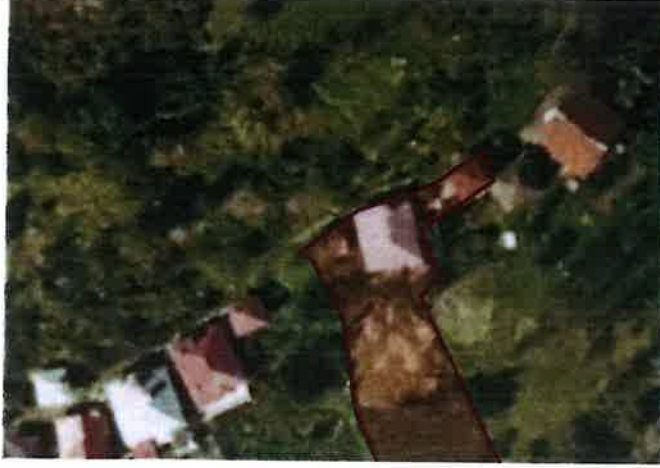
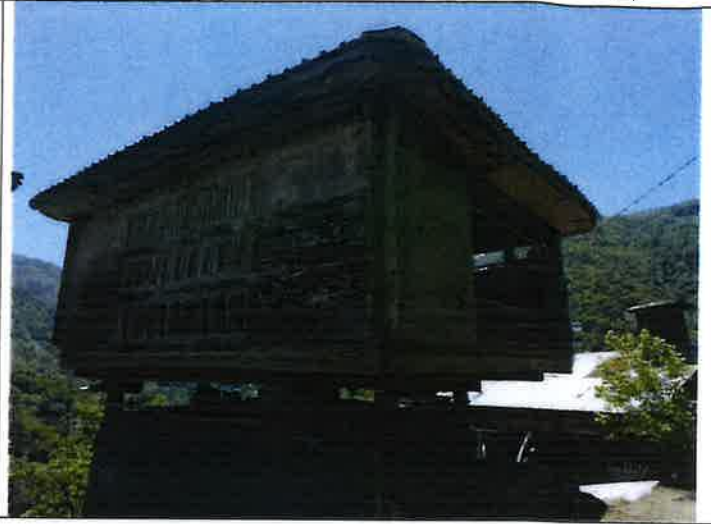
| SOKAK VE KAPI NO: - | | KADASTRO Pafta: Ada: Parsel:<br>115 19 | | II.Grup Yapı | X |

| GENEL TANIM: Söz konusu serender; Kare planlı olup 4 ahşap direğe oturtulmuş bölümden oluşmaktadır. | | | | | |

**GÖZLEMLER:** Genel olarak orijinalliğini korumaktadır.

Rize ili, Hemşin ilçesi, sit alanı dışında, Çamlitepe köyü, özel mülkiyete ait 115 ada, 19 parselde yer alan serenderin batısında, aynı parselde eski dokulu konut, kuzeyinde patika yol ile devamında eğimli arazi, güneyinde eğimli arazi, doğusunda ise eski dokulu serender bulunmaktadır. Serender yükseltilerek düzleştirilmiş zemin üzerine yerleştirilerek dört ahşap direğin taşıdığı kare planlı, ahşap malzemeli bir yapıya sahiptir. Ambar olarak kullanılan kısmın batı tarafı balkon şeklinde düzenlenmiştir. Balkonda ahşap direkler kullanılarak çatı desteklenmiştir. Balkon ahşap korkuluklarla çevrelenmiştir. Ambar kısmına giriş batı taraftan ahşap kapıyla sağlanmaktadır. Ahşap yığma ve kurt boğazı tekniğinde inşaa edilen taşınmaz geniş saçaklı, üst örtüsü kırma çatılı olup üzeri sac ile örtülmüştür. Saçak altları ahşap kaplıdır. Ahşaplarda çürüme ve kopmalar görülmektedir. Serenderin alt kısmına güneyden ahşap kapıyla giriş sağlanmaktadır.

**YAPILAN ONARIMLAR:** Çatısı onarılmıştır.

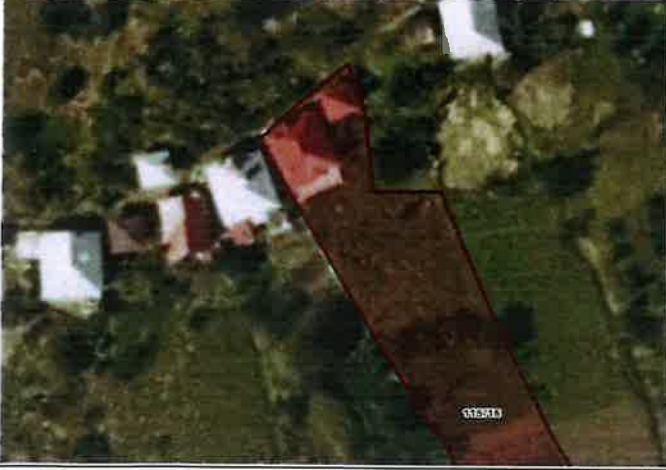
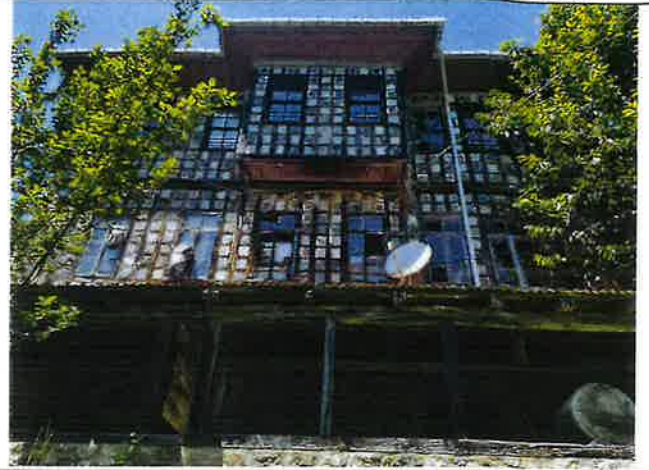
| SOKAK VE KAPI NO: - | | KADASTRO | Pafta: Ada: Parsel:<br>115 16 | | II.Grup Yapı | X |

**GENEL TANIM:** Söz konusu konut; dikdörtgen planlı, yarım bodrum+ zemin+ bir kattan oluşmaktadır. Ana cephesi güneye bakmakta olup kesme taş ve ahşap çatki arası göz dolgu tekniğinde inşaa edilmiştir.

**GÖZLEMLER:** Yapı kullanılmakta olup genel olarak sağlam görünmektedir.

Rize ili, Hemşin ilçesi, sit alanı dışında, Çamlıtepe köyü, özel mülkiyete ait 115 ada, 16 parselde yer alan konut dikdörtgen planlı, yarım bodrum + zemin + 1 kattan oluşmaktadır. Taşınmazın kuzeyinde patika yol ile devamında eğimli arazi, güneyinde eğimli arazi, batısında avlu ile devamında 14 parseldeki eski dokulu konut, doğusunda ise serender ve mezarlık bulunmaktadır. Taşınmazın bodrum katı, kuzey cephesi ve zemin kat doğu cephesi kesme taş olup diğer kısımlar ahşap çatki arası göz dolgu tekniğinde inşaa edilmiştir. Zemin kata doğu ve batı cephelerden simetrik yerleştirilmiş yuvarlak kemerli, taş söveli birer ahşap kapıyla giriş sağlanmaktadır. Kemer kısmındaki taşlar boyanmıştır. Zemin kat doğu kapısında kemerin oturduğu taşlardan kuzeydekinde H.1314 (1896), güneyindeki taşa ise H.1316 (1898) yazmaktadır. Bu tarihler taş üzerine boyayla yazılmış olup estetik özellik göstermemekte ve sonradan yazılmış olduklarını düşünmekteyiz. Ayrıca kemerin sağ üst kısmında duvara yerleştirilmiş vazodan çıkan dal ve çiçek motiflerinin olduğu bir taş bulunmaktadır. Bu taşın devşirme olduğunu düşünmekteyiz. Bodruma güney taraftan 2 ahşap kapıyla giriş sağlanmaktadır. Batı taraftaki yuvarlak kemerli ve taş söveli olup doğu taraftaki düz lento taşına sahiptir. Bodrum kısmında yani ahır olarak kullanılan yerde zemin kat taşımaya yarayan doğu-batı doğrultuda yerleştirilmiş yuvarlak taş kemerler bulunmaktadır. Kemerlerin üzerinde çürümüş ve aşağıya doğru sarkmış ahşaplar görülmektedir. Ahşapların üzerinde toprak malzeme görülmektedir. Bodrumun önüne zemin kat seviyesinde sundurma yapılmış ayrıca betonarme eklenti de bulunmaktadır. Taşınmaz geniş saçaklı, üst örtüsü kırma çatılı olup üzeri sac ile örtülmüştür. Saçak altları ahşap kaplıdır. Güney cephede zeminde 7, birinci katta 7, batı cephede zemin katta taş söveli 3, birinci katta 4, doğu cephe zemin katta taş söveli 3, birinci katta 4 pencere bulunmaktadır. Kuzey cephe sağır bırakılmıştır. Pencereler dikdörtgen formu, ahşap söveli, geyotin tarzıdır. Birinci kata doğu ve batı cepheden ahşap kapıyla giriş sağlanmaktadır. Güney tarafı cumbalı olup cephe vurgulanmıştır. Taşınmazın içine girilememiştir.

Taşınmaz yöresel ev mimarisine uygun olup doku bütünlüğü bozulmamıştır. Yapı içerisine girilemediği için iç mekan değerlendirilememiştir.

**YAPILAN ONARIMLAR:** Çatısı onarılmıştır.

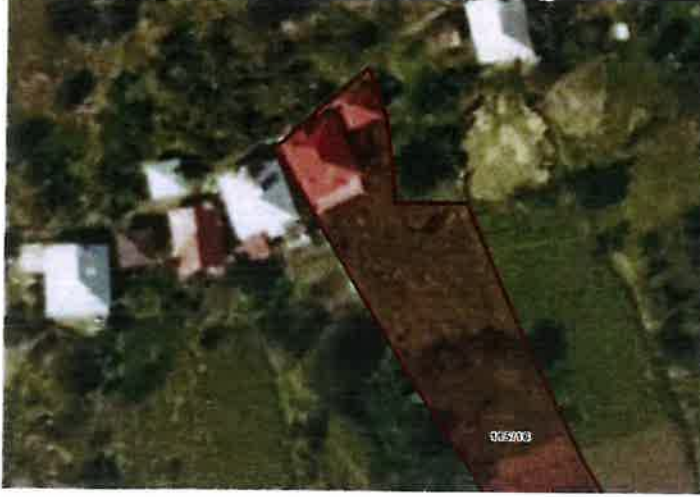
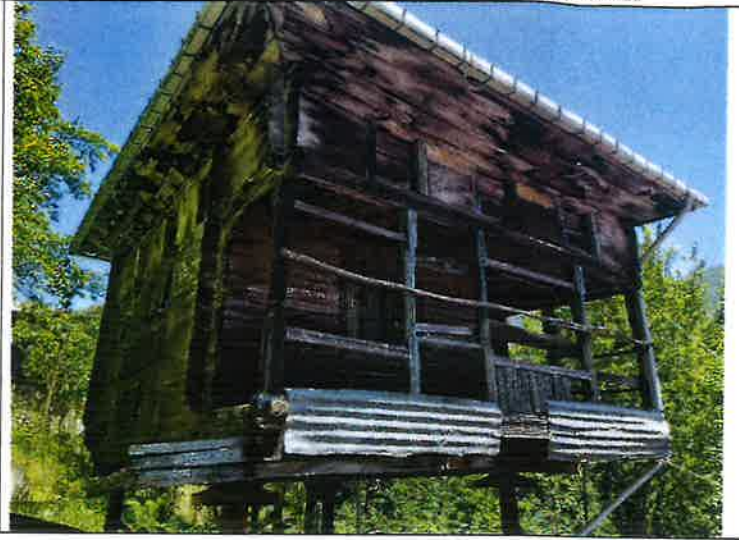
| SOKAK VE KAPI NO: - | | KADASTRO Pafta: Ada: Parsel: 115 16 | | II.Grup Yapı | X |

GENEL TANIM: Söz konusu serender; Kare planlı olup 4 ahşap direğe oturtulmuş bölümden oluşmaktadır.

GÖZLEMLER: Genel olarak orijinalliğini korumaktadır.

Rize ili, Hemşin ilçesi, sit alanı dışında, Çamlıtepe köyü, özel mülkiyete ait 115 ada, 16 parselde yer alan serenderin batısında, aynı parselde eski dokulu konut, kuzeyinde patika yol ile devamında eğimli arazi, güneyinde eğimli arazi, doğusunda ise mezarlık bulunmaktadır. Serender yükseltirerek düzleştirilmiş zemin üzerine yerleştirilerek dört ahşap direğin taşıdığı kare planlı, ahşap malzemeli bir yapıya sahiptir. Ambar olarak kullanılan kısmın batı ve güneyine 'L' şeklinde balkon yerleştirilmiştir. Balkonda ahşap direkler kullanılarak çatı desteklenmiştir. Ambar kısmına giriş batı taraftan ahşap kapıyla sağlanmaktadır. Ambar kısmında kafesli pencereler kullanılmıştır. Ahşap yığma ve kurt boğazı tekniğinde inşaa edilen taşınmaz geniş saçaklı, üst örtüsü kırma çatılı olup üzeri sac ile örtülmüştür. Saçak altları ahşap kaplıdır.

YAPILAN ONARIMLAR: Çatısı onarılmıştır.

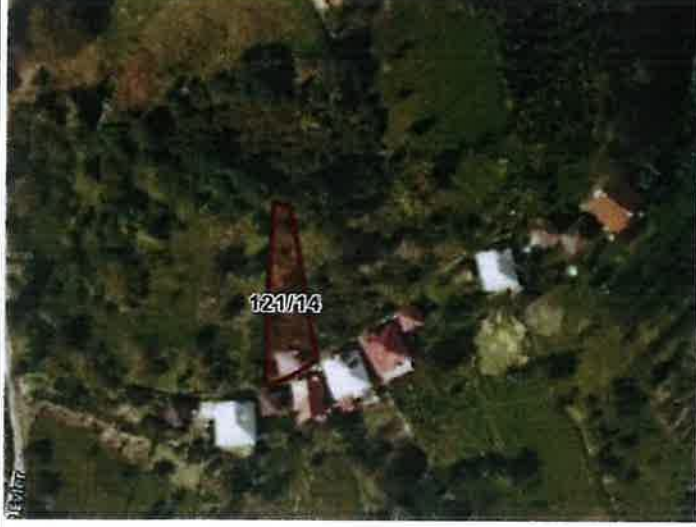
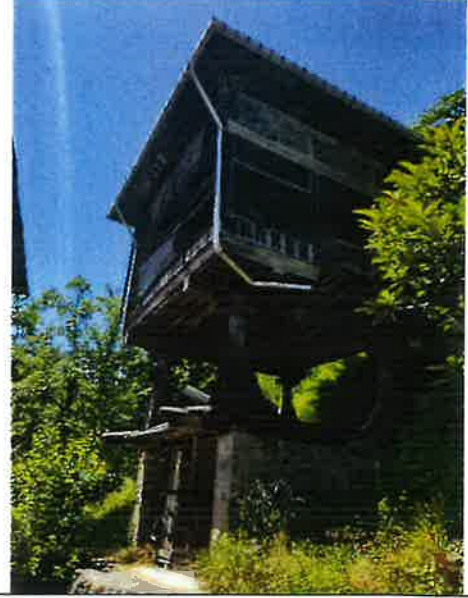
| SOKAK VE KAPI NO: - | | KADASTRO Pafta: Ada: Parsel: 121 14 | | II.Grup Yapı | X |

GENEL TANIM: Söz konusu serender; Kare planlı olup 4 ahşap direğe oturtulmuş bölümden oluşmaktadır.

GÖZLEMLER: Genel olarak orijinalliğini korumaktadır.

Rize ili, Hemşin ilçesi, sit alanı dışında, Çamlıtepe köyü, özel mülkiyete ait 121 ada, 14 parselde yer alan serenderin doğu, kuzey ve batısı eğimli ağaçlık alan, güneyinde patika yol ile devamında eski dokulu konut ve serender bulunmaktadır. Serender yükseltirilerek düzleştirilmiş zemin üzerine yerleştirilerek dört ahşap direğin taşıdığı kare planlı, ahşap malzemeli bir yapıya sahiptir. Ambar olarak kullanılan kısmın doğu ve güney tarafı balkon şeklinde düzenlenmiştir. Balkonda ahşap direkler kullanılarak çatı desteklenmiştir. Balkon ahşap korkuluklarla çevrelenmiştir. Ambar kısmına giriş doğu taraftan ahşap kapıyla sağlanmaktadır. Ahşap yığma ve kurt boğazı tekniğinde inşaa edilen taşınmaz geniş saçaklı, üst örtüsü kırma çatılı olup üzeri sac ile örtülmüştür. Çatı arasına doğu taraftan ahşap merdivenle çıkılmaktadır. Burada ahşap kafesli pencereler kullanılmıştır. Saçak altları ahşap kaplıdır. Bu ahşap kaplama üzerine 1938 tarihi yazmaktadır. Ahşaplarda çürüme ve kopmalar görülmektedir. Serenderin alt kısmına güneyden ahşap kapıyla giriş sağlanmaktadır.

YAPILAN ONARIMLAR: Çatısı onarılmıştır.

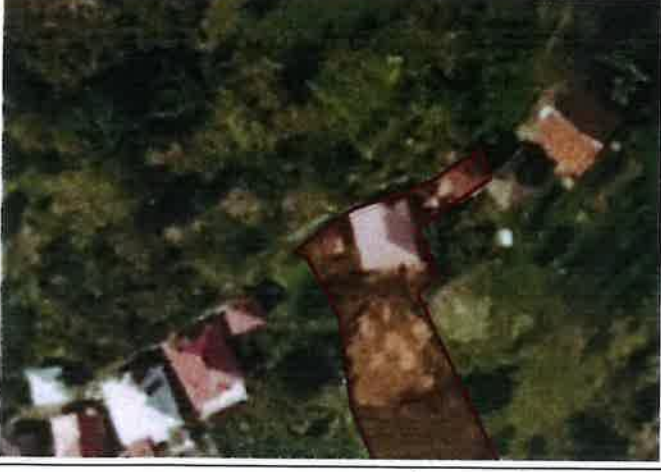
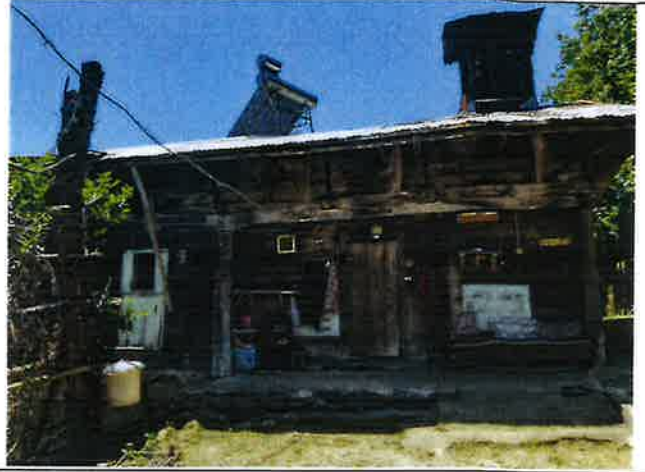
| <b>GENEL TANIM:</b> Söz konusu konut; dikdörtgen planlı, yarım bodrum+ zemin kattan oluşmaktadır. Ana cephesi güneye bakmakta olup kaba yontu kesme taş ve ahşap yığma tekniğinde inşaa edilmiştir. | | | | | | | |
| <b>GÖZLEMLER:</b> Yapı kullanılmakta olup genel olarak orijinalliğini korumaktadır. | | | | | | | |
| <p>Rize ili, Hemşin ilçesi, sit alanı dışında, Çamlitepe köyü, özel mülkiyete ait 115 ada, 19 parselde yer alan konut dikdörtgen planlı, yarım bodrum + zemin kattan oluşmaktadır. Taşınmazın kuzeyinde patika yol ile devamında eğimli arazi, güneyinde eğimli arazi, doğusunda avlu ile devamında serender, batısında boş alan ile devamında serender + konut bulunmaktadır. Taşınmazın bodrum katı kaba yontu moloz taş olup zemin kat ahşap yığma ve kurt boğazı tekniğinde inşaa edilmiştir. Zemin kata doğu ve batı cephelerden simetrik yerleştirilmiş birer ahşap kapıyla giriş sağlanmaktadır. Taşınmaz geniş saçaklı, üst örtüsü kırma çatılı olup üzeri sac ile örtülmüştür. Saçak altları boş bırakılmıştır. Güney cephede 3, doğu cephede 3, batı cephede 3 pencere bulunmaktadır. Kuzey cephede ahşap kapısı bulunmaktadır. Pencerele dikdörtgen formlu, ahşap sövelidir. Bodrum önünde eklentisi bulunmaktadır.</p> <p>Taşınmaz yöresel ev mimarisine uygun olup doku bütünlüğü bozulmamıştır. Yapı içerisine girilemediği için iç mekan değerlendirilememiştir.</p> | | | | <b>BUGÜNKÜ KULLANIMI:</b> Konut<br><b>ÖNERİLEN KULLANIMI:</b> Konut<br><b>HAZIRLAYANLAR:</b><br>Songül KASAP (Müze Araştırmacısı) <i>S. Kasap</i><br>K. Sena YILMAZ (Şehir Plancısı) <i>K. Sena</i><br><b>KONTROL EDEN:</b><br>Yücel KUM<br>Koruma Bölge Kurulu Müdür V.<br><b>KURUL ONAYI:</b><br><i>[Signatures]</i><br>Yücel KUM<br>Koruma Bölge Kurulu Müdür V.<br>Temsilci Üye Rize Valilik Tem. | | | |

| <b>YAPILAN ONARIMLAR:</b> Çatısı onarılmıştır. | | | | <b>ORİJİNAL KULLANIMI:</b> Konut | | | |

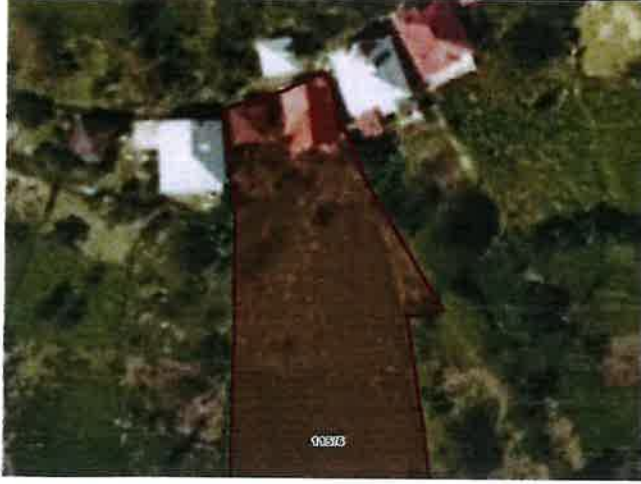
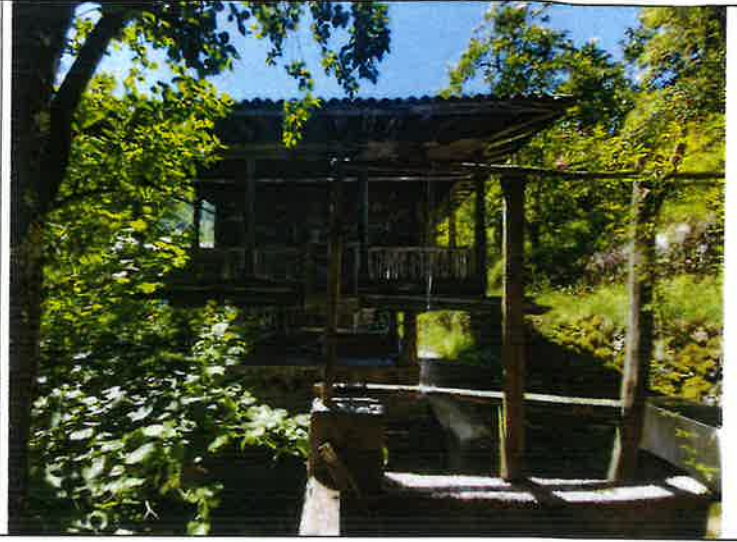
| SOKAK VE KAPI NO: - | | KADASTRO | Pafta: Ada: Parsel:<br>115 6 | | II.Grup Yapı | X |

GENEL TANIM: Söz konusu serender; Kare planlı olup 4 ahşap direğe oturtulmuş bölümden oluşmaktadır.

GÖZLEMLER: Orijinal görünümünü korumaktadır.

YAPILAN ONARIMLAR: Yapılan onarım bulunmamaktadır.

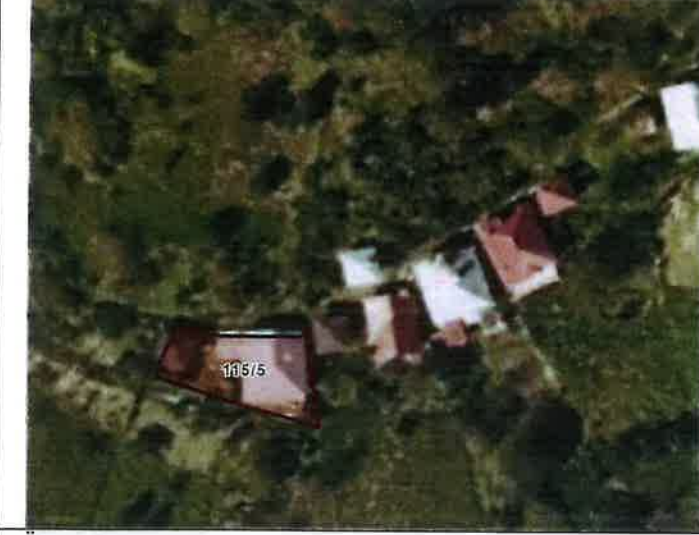
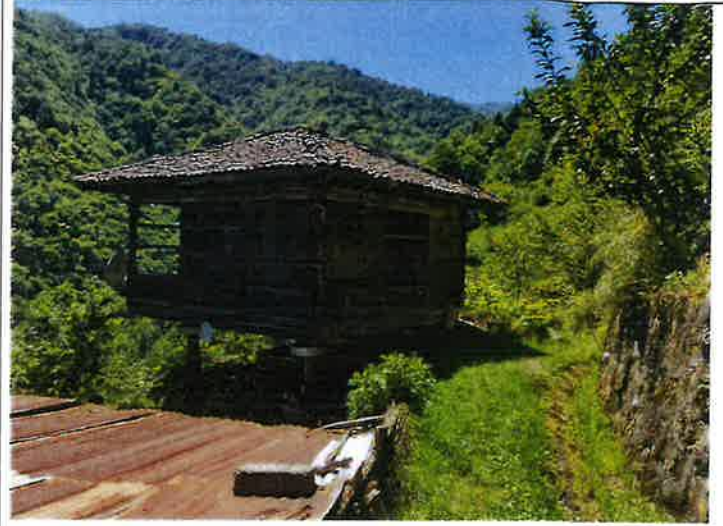
**GENEL TANIM:** Söz konusu serender; Kare planlı olup 4 ahşap direğe oturtulmuş bölümden oluşmaktadır.

**GÖZLEMLER:** Orijinal görünümünü korumaktadır.
