AVRUPA KONSEYİ	KÜLTÜREL VARLIKLARI KORUMA ENVANTERİ D.K.V.K.E.		ANIT	ENVANTER NO:
TÜRKİYE				HARİTA NO:
İLİ: ÇANAĞKALE	İLÇESİ: MERKEZ	MAHALLE KÖYÜ: YAPILDAK KÖYÜ		KORUMA DERECESESİ
SOKAK VE KAPI NO:	KADASTRO PAFTA:	ADA: 152	PARSEL: 1	ANITSAL
ADI: KONUT	YAPTIRAN:	YAPAN:	MİMARİ ÇAĞI: ERKEN DÖNEM CUMHURİYET (ÜSLUP)	CEVRESEL
	YAPIM TARİHİ:	KİTABE:	1. ULUSAL MİMARLIK AKIMI	SMÖ
			VAKFIYE:	2. GRUP

AVRUPA KONSEYİ	KÜLTÜREL VARLIKLARI KORUMA ENVANTERİ D.K.V.K.E.		ANIT	ENVANTER NO:
TÜRKİYE				HARİTA NO:
İLİ: ÇANAKKALE	İLÇESİ: MERKEZ	MAHALLE KÖY : YAPILDAK KÖYÜ		KORUMA DERECESESİ
SOKAK VE KAPI NO:		KADASTRO PAFTA: ADA: 171 PARSEL: 5		ANITSAL
ADI: KONUT	YAPTIRAN:	YAPAN: KALFA RECEB		ÇEVRESEL
	YAPIM TARİHİ: 1927	KİTABE: VAR		SMÖ
				2. GRUP
				MİMARİ ÇAĞI: ERKEN CUMHURİYET DÖNEMİ (ÜSLUP)
				VAKFIYE:

ÇANAKKALE İLİ, MERKEZ İLÇESİ, YAPILDAKİ KÖYÜ, 171 ADA, 5 PARSELDEKİ
KORUNMASI GEREKLİ TAŞINMAZ KÜLTÜR VARLIĞINA (S.M.Ö) İLİŞKİN
KORUNMA ALANI HARİTASI

T.C.
KÜLTÜR VE TURİZM BAKANLIĞI
ÇANAKKALE KÜLTÜR VARLIKLARINI KORUMA BÖLGE KURULU
K A R A R

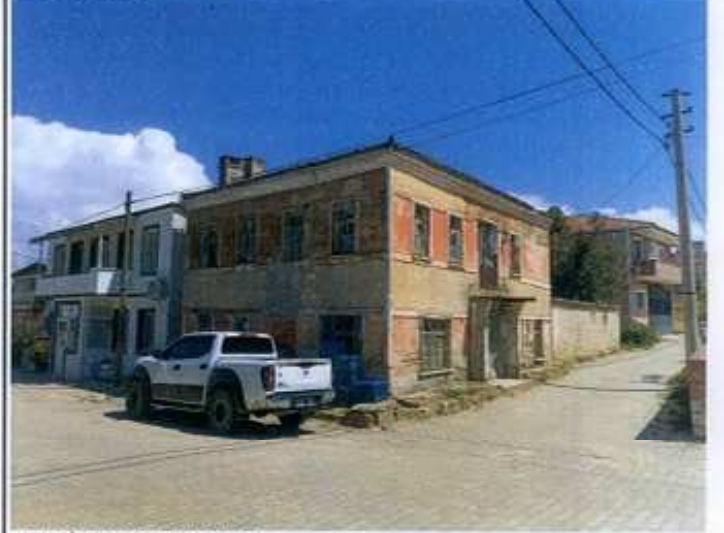
FOTOĞRAF

GENEL TANIM: Zemin katı taş, birinci katı ise tuğla malzemeye sahip olan simetrik cephe kurgusu ile öne çıkan Erken Cumhuriyet Dönemi konut yapısıdır.

GÖZLEMLER: Zemin üzeri bir normal kattın oluşan kağır bina metruk durumu nedeniyle günümüzde bakımsız vaziyettedir.

Köy meskûn alanı içerisinde bulunan konut yapısı zemin katta taş, birinci katında ise tuğla inşa malzemesine sahiptir. Kuzey güney doğrultusunda dikdörtgen bir oturum alanı ile bunun güneyinde bulunan bahçe kısmından oluşmaktadır. Bahçenin sokak cephesi taş kağır bahçe duvarı ile kısmen kapalıdır. Köşebaşı sokakta bulunan binanın kuzey ve batı cepheleri simetrik kurgularla ile öykantı çeker. Yapının bu cepheleri yatayda devam eden nişler ile üç bölüme ayrılmıştır. Bu nişler köşe bölümlerde dikey hatlarla kesilmiştir. Üst saçak altındaki düz profilli siltmelerin boyutları yukarıdan aşağı doğru daralmaktadır. Yapının en özellikli cephesine sahip bu bölümde üst katta kuzeyde dört, batıda üç olmak üzere dikey dikdörtgen yedi pencere bulunur. Zemin katta ise kuzey cephede dikey dikdörtgen iki, kareye yakın bir pencere, batı cephede ise dikey dikdörtgen bir pencere, kareye yakın dikdörtgen bir pencere bulunmaktadır. Kuzey cephenin zemin katında bulunan dördüncü bir pencerenin sonradan tuğla ile kapatıldığı anlaşılmaktadır. Batı cephenin orta kısmında zemin katta giriş açıklığı, üst katta ise balkon açıklığı bulunur. Üst kattaki balkonun geç dönemde kaldırılarak, zemin kattaki giriş açıklığının üzerine yanlarda kolonlar üzerine binen sundurma eklenmiştir. Üst kat pencerelerinin dış yüzeylerinde demir doğramaya sahip cam kepenkler ile bunların iç kısımlarında ahşap doğramaya sahip kanatlı pencereler bulunur. Yapının kurma çatıya sahip üst örtüsü alaturka kiremit örtüye sahiptir. Binanın çatısının kuzeybatı bölümünde tuğla örgüye sahip iki baca bulunur. Binanın bahçe cephesinin yer aldığı güney kısmı svalıdır. Bu bölümün çatıya yakın bölümünde kısmi yıkılma bulunmaktadır. Bina bahsedilen özellikleri, nişler içerisinde yer alan simetrik cephe kurgusu, düz profillere sahip saçak siltmeleri, mimari düzeni ile I. Ulusal Mimarlık Akımının Yapıldak Köyü özelinde önemli bir örneğini teşkil etmektedir.

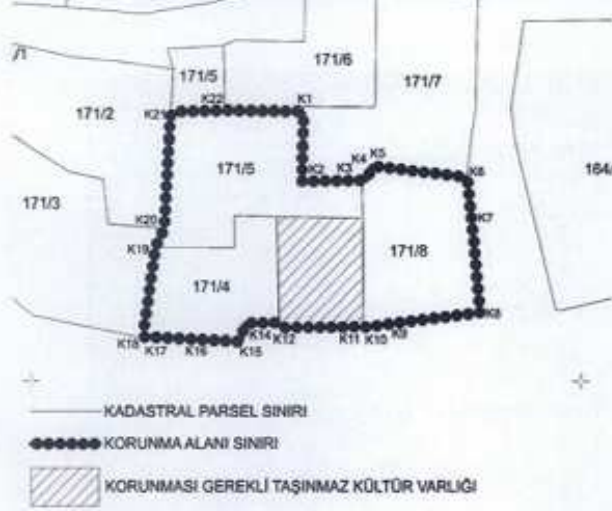
HARİTA PLANI:

GÖZLEMLER: Zemin üzeri bir normal kattan oluşan kagir bina yaşının devam etmesi sebebiyle günümüzde oldukça bakımlı vaziyettedir.

Köy meskûn alanı içerisinde bulunan taş bina, zemin üzeri bir normal kattan oluşmaktadır. Köşelerinde düzgün kesme taş diğer bölümlerinde ise kabayonu taş malzemenin kullanılmıştır. Ön cephesinde zemin kat orta aksta giriş açıklığı, bunun iki yanında ebatları birbirinden farklı birer pencere ile üst katta yine boyutları birbirinden farklı pencere açıklıkları bulunmaktadır. Çatı örtüsünün kırma çatılı ve alataka kiremit örtü ile kaplı olduğu görülmüştür. Binanın giriş açıklığının üst bölümünde bulunan taş kitabe eski Türkçe olarak "Yapıldak ustolarımız Maşallah - Kalfa Receb sene 1927" ibaresi yer almaktadır. Bina inşa kurgusu ve düzeni ile Erken Cumhuriyet Devrinin Yapıldak Köyü özelinde önemli bir örneğini yansıtmaktadır.

YAPILAN ONARIMLAR: Binada zamana bağlı müdahaleler görülmekle birlikte, bilinen bir onarım bulunmamaktadır.

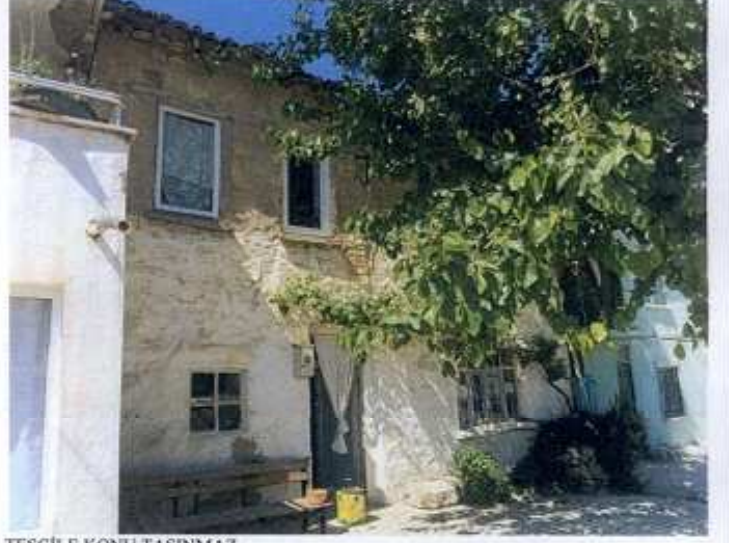
FOTOĞRAF

GENEL TANIM: Taş inşa malzemesinin kagir sistemle örüldüğü kursal mimarlık mirası konut yapısıdır.
