**T.C.**  
**KÜLTÜR VE TURİZM BAKANLIĞI**  
**EDİRNE KÜLTÜR VARLIKLARINI**  
**KORUMA BÖLGE KURULU**  
**K A R A R**

**Toplantı Tarihi ve No : 26.08.2024-458**  
**Karar Tarihi ve No : 26.08.2024-10350**

AVRUPA KONSEYİ	KÜLTÜREL VARLIKLARI KORUMA ENVANTERİ	K.V.K.E.	ANIT	ENVANTER NO:
TÜRKİYE	KÜLTÜR VARLIKLARI VE MÜZELER GENEL MÜDÜRÜĞÜ			
İLİ: EDİRNE	İLÇE: MERKEZ	MAHALLE KÖY: MİTHATPAŞA MAHALLESİ VEYA MEVKİ:	KORUMA DERECESİ:	1 2 3 ANITSAL ÇEVRESEL
SOKAK VE KAPI NO :	KADASTRO: PAFTA: ADA: 3215 PARSEL: 3			
ADI: KONUT	YAPTIRAN:	YAPAN:	MİMARİ ÇAĞI (ÜSLUP): Osmanlı ve Cumhuriyet Dönemi	
	YAPIM TARİHİ:	KİTABE:	VAKFIYE:

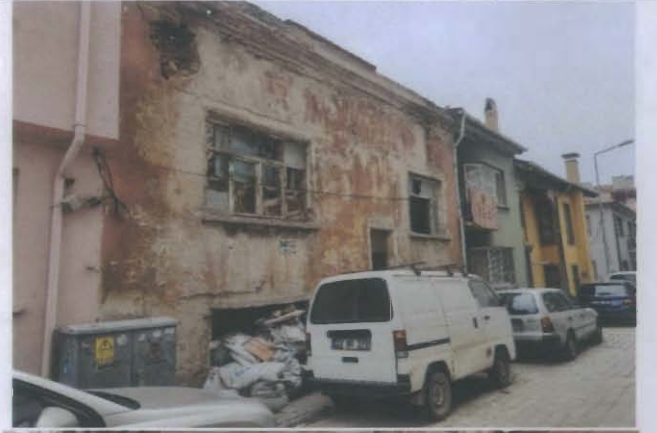
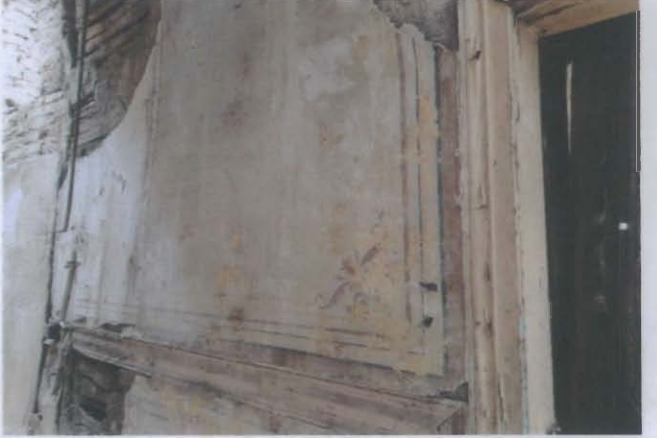
FOTOĞRAF :

GENEL TANIMI: Kentsel sit alanı içinde kalan yapı, sivil mimarlık örneği olarak tescilli yapıların yoğun olduğu bir bölgede bulunmaktadır. İki katlı inşa edilen yapının ön cephesi Cumhuriyet döneminde, o günün inşa tekniği ve malzemesine göre yenilenmiş olsa da mimari üslup açısından kent dokusuna uyumludur. Ön cephe dışında, yapının diğer duvarları 20 yy başı muadilleriyle benzerlik göstermektedir. Yapının arka cephesi, çatısı ve bazı oda duvarları tümden yıkılmış, ara kat zemini ile diğer kısımları yıkılmaya yüz tutmuştur.

KORUMA DURUMU	İYİ	TAŞIYICI YAPI	DIŞ YAPI	ÜST YAPI	İÇ YAPI	SÜSLEME ELEMANLARI	RUTUBET	A	YOK
	ORTA							X	B
	FENA	X	X	X	X	X	X		C
									ÖNEMLİ

GÖZLEMLER: Yapı hızlı bir çökme sürecindedir. Rölövesi, restitüsyon ve restorasyon projelerinin ivedilikle hazırlanması gerekmektedir.

**ANLİTANIM:** Ön cephesi kuzeye bakan yapı, yarı bodrum üzeri tek katlı olarak inşa edilmiştir. Ö cephesinde, düşey dikdörtgen formda, dar ve uzun giriş kapısı bulunur. Kapının sağında ve solunda yarı bodrum kata ait birer pencere bulunur. Bunlardan sağdaki pencere düşey dikdörtgen, soldaki pencere ise yatay dikdörtgen formdadır. Bodrum kata ait pencerelerle aynı düşey hat üzerinde birinci kata ait birer penceresi vardır. Ön cephenin, çatıya bağlandığı bölümü, saçaklı olmayıp, dışa doğru kademeli taşınarak oluşturulan siltmelerden teşkil edilmiştir. Yapının doğu ve batı cepheleri, komşu parsellerdeki yapılarla bitişik nizamdadır. Arka cephesi tümden çökmüş durumdadır. Zeminden birinci kata çıkan merdiven koridoru ve birinci katta kısmen duvarları yıkılan koridor duvarlarında, sadelikte oluşturulmuş kalem işi süsleme kompozisyonu bulunur. Söz konusu kompozisyon, kare bir alan yaratacak şekilde dört sıra bordür çizgisinden ve kare alanın köşelerine işlenen bitkisel yaprak motiflerinden ibarettir. İşlemenin oluşturduğu kare alanın zemini gri renkte, bordür çizgileri sarı ve güvez renkte, bitkisel motifleri de güvez renklidir. Aynı kalem işi kompozisyonu, merdiven çıkışı sol oda da seçilebilmekte olup, zemin rengi mavidir. Yapının diğer odalarında sıvalar dökülmüş olduğundan, kalem işi süslemenin varlığı tespit edilememiştir. Yapının çatısı beşik çatı formunda olup, tamamen çökmüştür. Yapı içindeki ahşap zemin ile odaları ayıran duvarlar statik olarak direncini büyük ölçüde yitirmiş olup, kısmen çökmüş, kısmen de çökmek üzeredir. Yapının takriben 1950'li 60'lı yıllarda, ön cephesinin tümden yıkılarak, dönemin inşa tekniği ve malzemesine göre yeniden inşa edildiği kanaati oluşmuştur. Buna göre, yapının sokağa bakan ön cephesi, pencere üstlerine denk gelecek şekilde cephe boyunca beton hatlı kullanıldığı, araların ise harman tuğlasıyla doldurulduğu, bağlayıcı harç olarak çimento kullanıldığı görülmüştür. Yapının diğer beden ve oda duvarlarında ise ahşap çatki arası harman tuğlası kullanılmıştır.

YAPILAN ONARIMLAR: Takriben 1950'li 1960'lı yıllarda ön cephesi tümden yıkılarak yeniden inşa edilmiştir.
